Asbestinventarisatetest

Van Lissumstraat 50/1, 2100 Antwerpen

Attestnummer : 20231119-000004.000

Zone 1: Hoofdgebouw

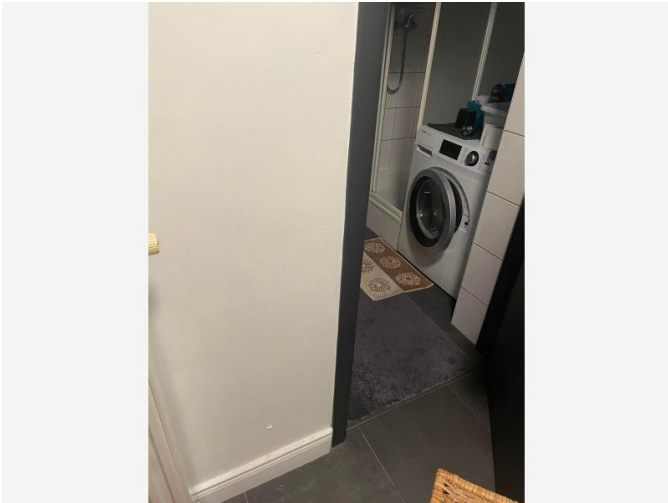
Overzichtsfoto

Beschrijving	Type	Actie
1. Pleisterwerk muren	Geen asbest	-

1.1 Code: MN00	Mengmonster	-
----------------	-------------	---

Geen asbest

Beschrijving	Pleisterwerk muren
Omgeving	Binnen
Primaire drager	Binnenwand
Bindmiddel van materiaal	Gips - kalk

Gebondenheid op basis van bindmiddel	Niet-hechtgebonden
Hoeveelheid (oppervlakte - dikte - aantal)	• 70,00 m ² - 1,00 cm - 1 stuk
Totaal volume	0,70 m ³
Identificatiemethode	Vaststelling met monstername
Destructieve handeling voor identificatie	Nee
