# Asbestinventarisatetest

Te Couwelaarlei 5/0F, 2100 Antwerpen

Attestnummer : 20231006-000397.002

# Zone 1: Hoofdgebouw

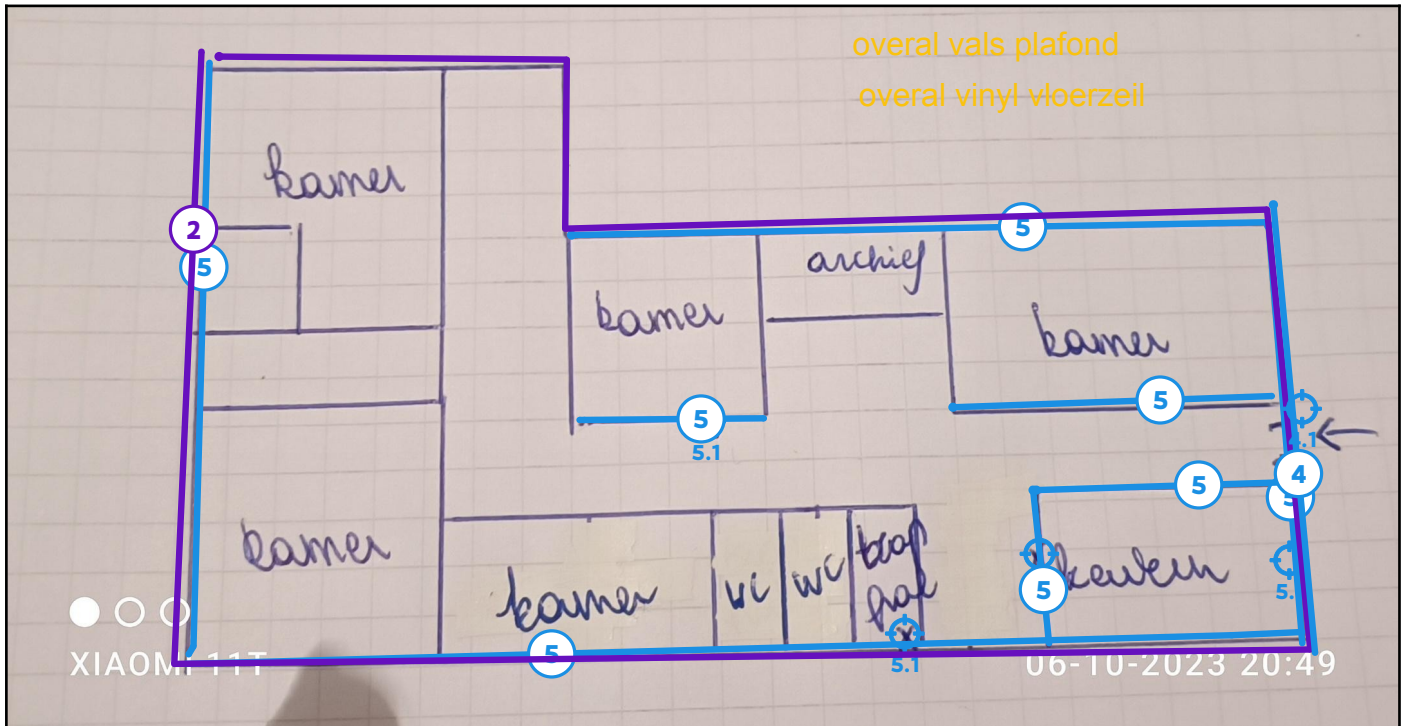
## Plan 1.1: gelijkvloers

Beschrijving	Type	Actie
1. valse plafonds	Advies	-
2. kamers	Advies	-
3. vloer in vinylzeil	Advies	-
4. crepie voorgevel	Geen asbest	-
4.1 Code: 1	Puntmonster	-
5. pleister muren	Geen asbest	-
5.1 Code: 01	Mengmonster	-

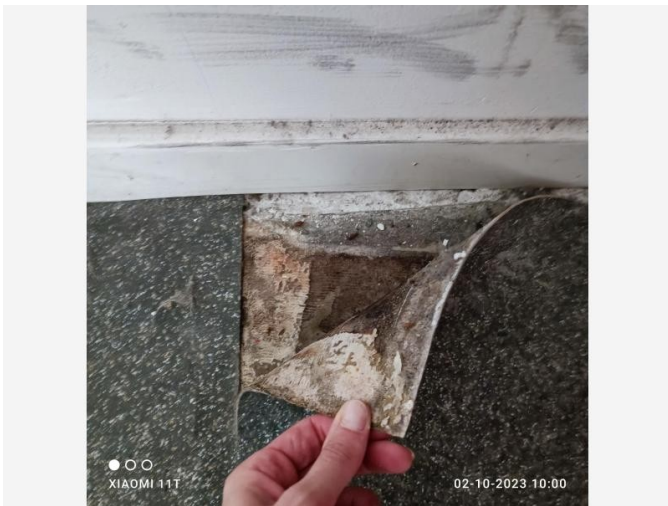
Vrije foto

vinylzeil op de vloer. niet asbestverdacht.

Identificatiemethode	Vaststelling & expertise (niet-asbestverdacht)
----------------------	--

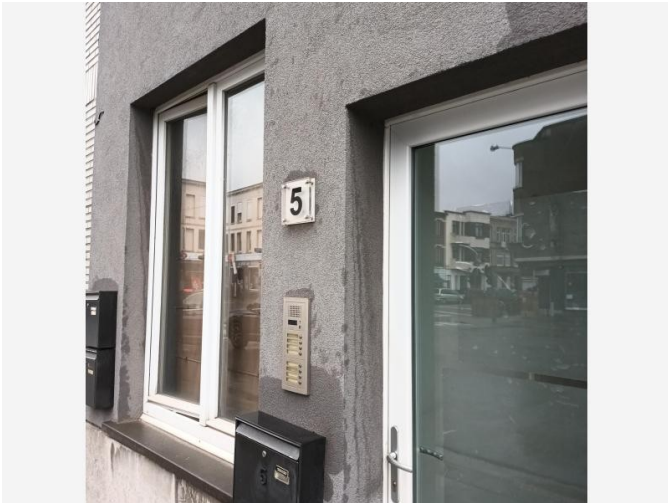
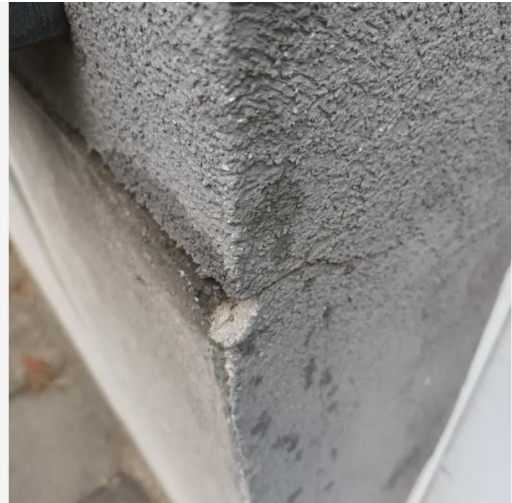
## Fiche 4: crepie voorgevel

Geen asbest

#	Type	Referentie	Resultaat
4.1	Puntmonster	1	Geen asbest

Beschrijving	crepie voorgevel
Omgeving	Buiten
Primaire drager	Wand buitenschil
Bindmiddel van materiaal	Gips - kalk

<b>Gebondenheid op basis van bindmiddel</b>	Niet-hechtgebonden
<b>Hoeveelheid (oppervlakte - dikte - aantal)</b>	• 10,00 m <sup>2</sup> - 2,00 cm - 1 stuk
<b>Totaal volume</b>	0,20 m <sup>3</sup>
<b>Identificatiemethode</b>	Vaststelling met monstername
<b>Destructieve handeling voor identificatie</b>	Nee
