Verslag aangaande huishoudelijke installatie op lage en zeer lage spanning (boek 1 KB 08/09/2019)

Naam en voornaam eigenaar	: ali eddy	Adres eigenaar	: Confortalei 9, 2100 Antwerpen
Opdrachtgever	: Hansimmo	Datum van onderzoek	: 25-03-2026
Installateur	: /	BTW installateur	: /
Distributiebeheerder	: Fluvius Antwerpen	Agent-bezoeker	: VJ
Plaats van onderzoek	: Confortalei 9 2100 Antwerpen

Type lokaal	: Wooneenheid - Huis		
EAN	: 541448820041999156	Teller nr	: 1SAG1100272242
Max stroom (A)	: 20 A/kVA	Nom. Spanning (V)	: 230/1N400 V
Type alg. schakelaar	: Vermogenschakelaar	Aard van de stromen	: AC
Type aardverbindingssysteem	: TT		
Voedingskabel (hoofd)bord	: Type: VOBS/H07V-K - Sectie L: 10 mm ² - N: 10 mm ² - PE: 6 mm ²		
Voedingsbron	: Openbare distributienet		
Decentrale LS productie-eenheid	: Afwezig

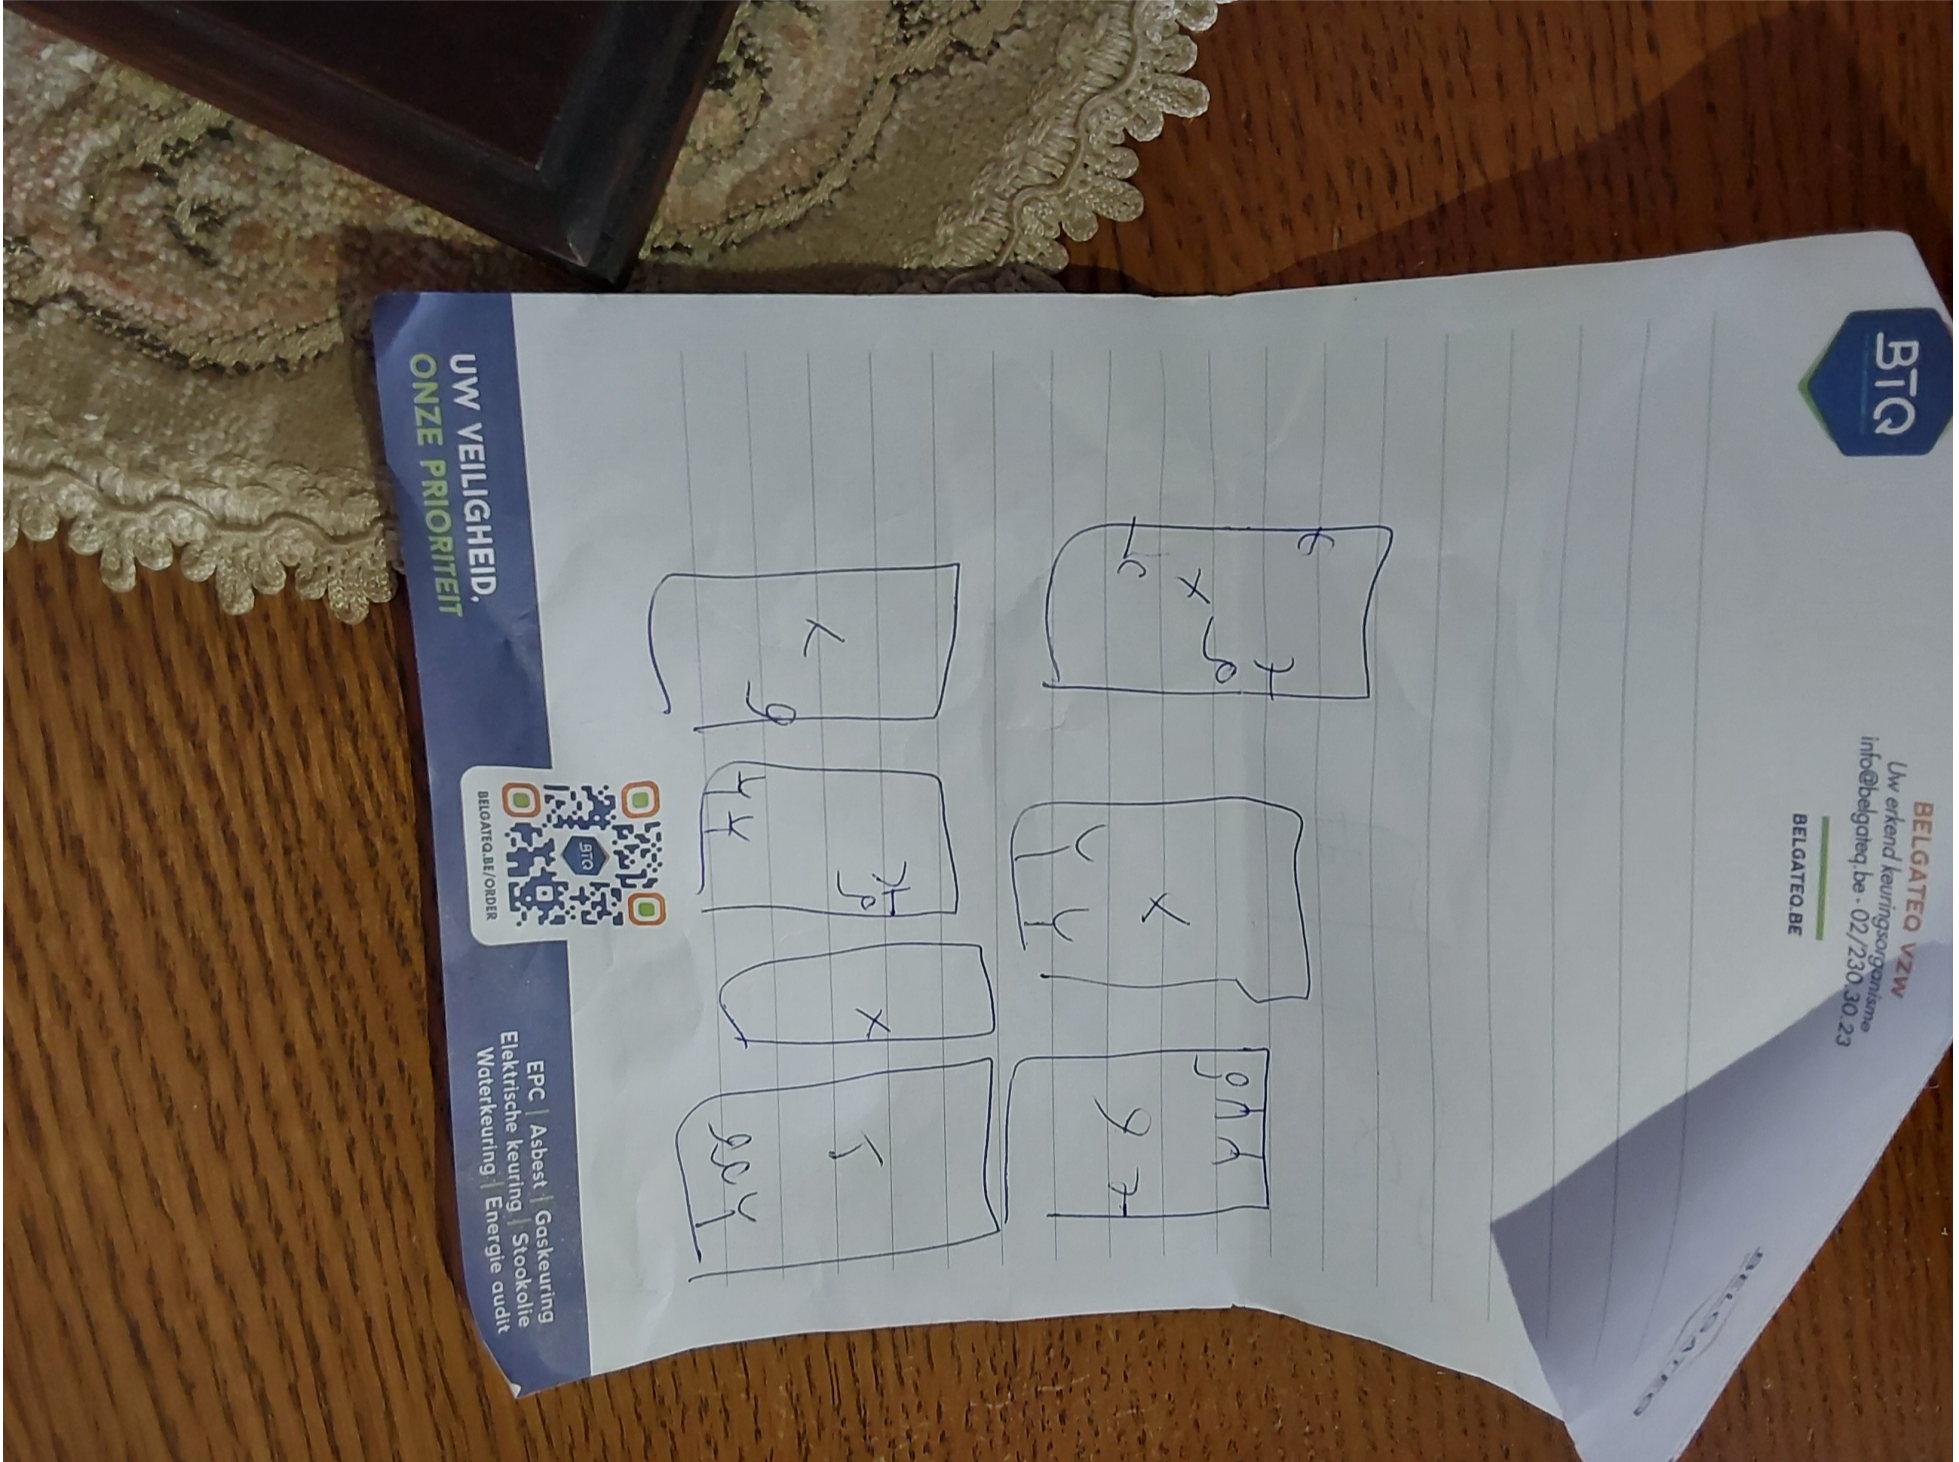
Bijlages-1

Stroombaanschema's	: Niet aanwezig
Situatieplan	: Niet aanwezig - Verkoop (8.4.2.): Zie schets in bijlage
Voorwerp van uitgevoerde controle	: zie tabel(len) oplistijng
Aantal verdeelborden	: 1
Aantal (eind)stroombanen	: 7
N° reserve stroombanen	: Geen
Lijst van de evacuatiewegen en de moeilijk evacueerbare ruimten	: Niet van toepassing
Plan van veiligheidsinstallaties en/of kritische installaties	: Niet van toepassing
Lijst met veiligheidsinstallaties en/of kritische installaties	: Niet van toepassing
