# Asbestinventarisatetest

Turnhoutsebaan 209/6, 2140 Antwerpen

Attestnummer : 20260208-000051.000

Uitgegeven op : 08.02.2026

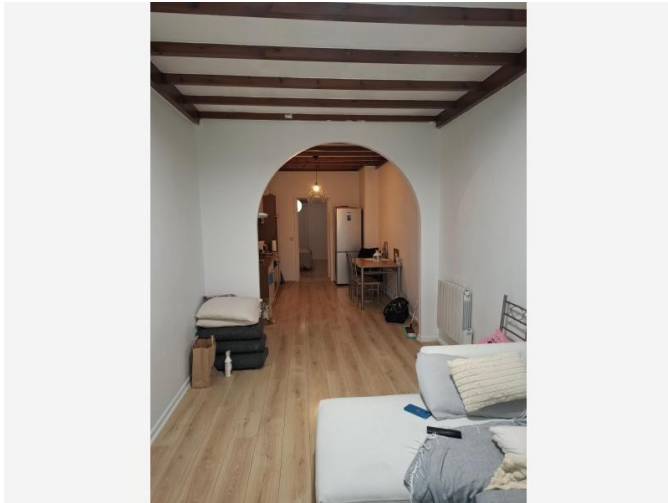
De plafonds bestaan uit valse platen, deze zijn niet asbestverdacht. Echter bevinden er zich hierachter mogelijk wel asbesthoudende materialen.

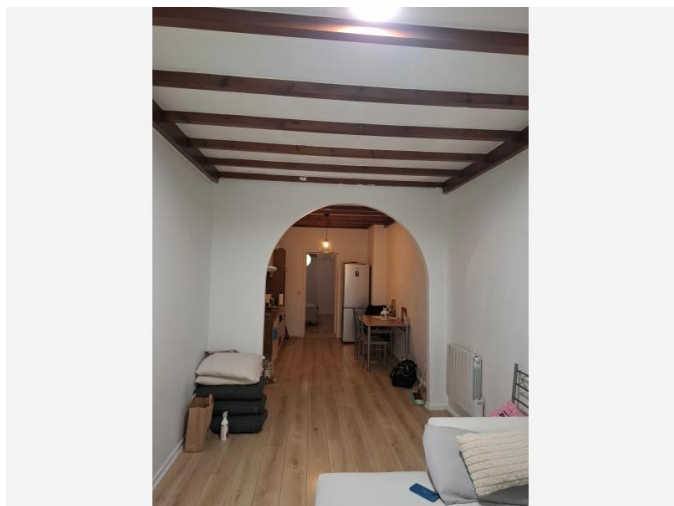
## Fiche 3: Pleisterwerk muren

Geen asbest

#	Type	Referentie	Resultaat
3.1	Mengmonster	mm01	Geen asbest

<b>Beschrijving</b>	Pleisterwerk muren
<b>Omgeving</b>	Binnen
<b>Primaire drager</b>	Binnenwand
<b>Bindmiddel van materiaal</b>	Gips - kalk
<b>Gebondenheid op basis van bindmiddel</b>	Niet-hechtgebonden
<b>Hoeveelheid (oppervlakte - dikte - aantal)</b>	• 100,00 m <sup>2</sup> - 1,00 cm - 1 stuk
<b>Totaal volume</b>	1,00 m <sup>3</sup>
<b>Identificatiemethode</b>	Een monstername door de asbestdeskundige met laboanalyse door een asbestlabo.
<b>Destructieve handeling voor identificatie</b>	Nee
<b>Opmerking</b>	De hoeveelheid is slechts een schatting, de werkelijke hoeveelheden kunnen afwijken. Deze hoeveelheden mogen niet als maatstaf van heffing gebruikt worden.
