Asbestinventarisatetest

Bordink 11/5, 2170 Antwerpen

Attestnummer : 20250305-000511.000

Asbestveilig (maar mogelijk niet asbestvrij)

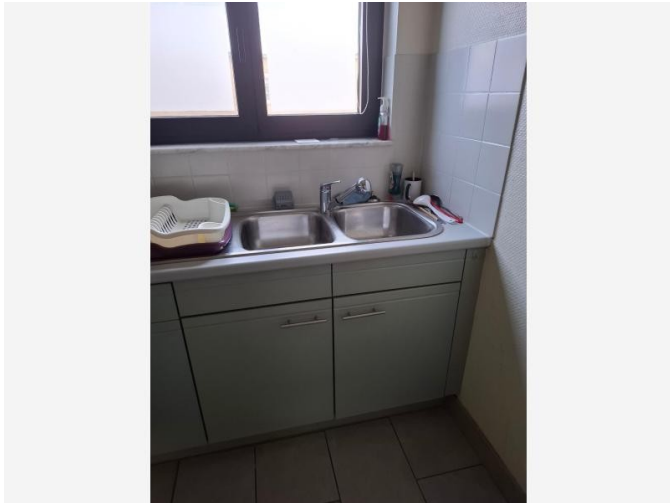
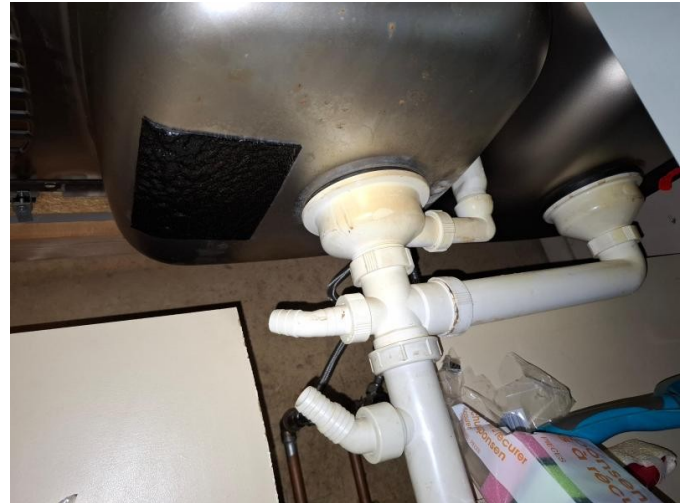
Fiche 1: demping spoelbak

Overzichtsfoto

Detailfoto

Conclusie

Geen asbest

#	Type	Referentie	Resultaat
1.1	Puntmonster	MM3	Geen asbest

Beschrijving	demping spoelbak
Omgeving	Binnen
Primaire drager	gootsteen keuken
Bindmiddel van materiaal	Bitumen (roofing, teer, asfalt)
Gebondenheid op basis van bindmiddel	Hecht
Hoeveelheid (gewicht - aantal)	<ul style="list-style-type: none">• 0,10 kg - 1 stuk
Totaal gewicht	0,10 kg
Identificatiemethode	Vaststelling met monstername
Destructieve handeling voor identificatie	Nee

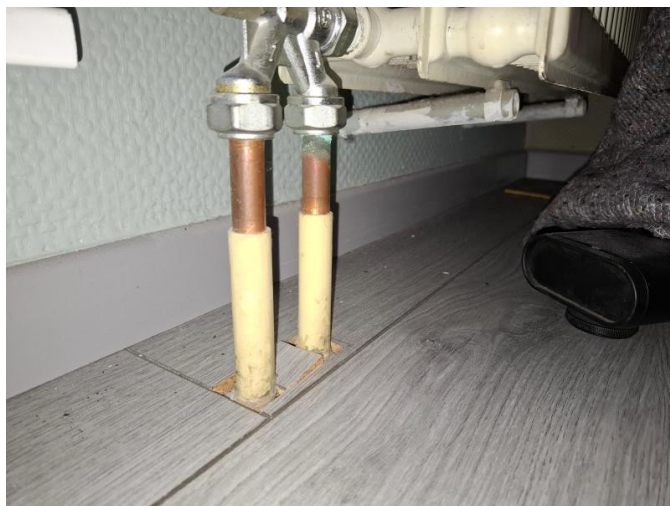
Fiche 3: bezetting muren

Overzichtsfoto

Detailfoto

Conclusie

Geen asbest

#	Type	Referentie	Resultaat
3.1	Mengmonster	MM1	Geen asbest

Beschrijving	bezetting muren
Omgeving	Binnen
Primaire drager	Binnenwand
Bindmiddel van materiaal	Gips - kalk
Gebondenheid op basis van bindmiddel	Niet-hechtgebonden
Hoeveelheid (oppervlakte - dikte - aantal)	• 180,00 m ² - 1,00 cm - 1 stuk
Totaal volume	1,80 m ³
Identificatiemethode	Vaststelling met monsternamen
Destructieve handeling voor identificatie	Nee
Opmerking	Muren in badkamer volledig betegeld. Muren in berging gelijkvloers niet voorzien van pleisterwerk.
