Asbestinventarisatetest

Kerkeveldlaan 41/5, 2100 Antwerpen

Attestnummer : **20260412-000106.000**

Zone 1: Hoofdgebouw

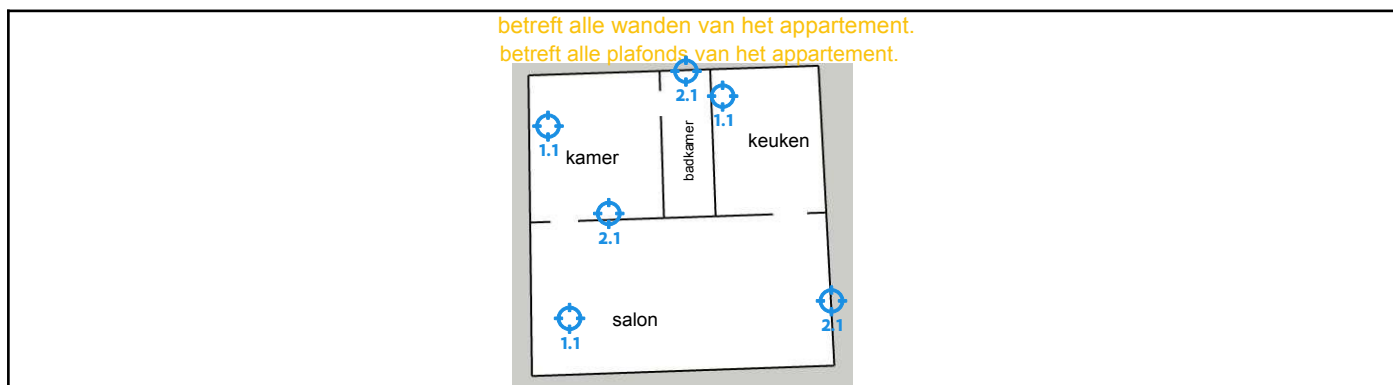
Plan 1.1: Grondplan

Beschrijving	Type	Actie
1. Pleisterwerk plafonds	Geen asbest	-
1.1 Code: MM02	Mengmonster	-
2. Pleisterwerk wanden	Geen asbest	-
2.1 Code: MM01	Mengmonster	-
