# Asbestinventarisatetest

Turnhoutsebaan 209/2, 2140 Antwerpen

Attestnummer : 20260208-000168.000

# Zone 1: Hoofdgebouw

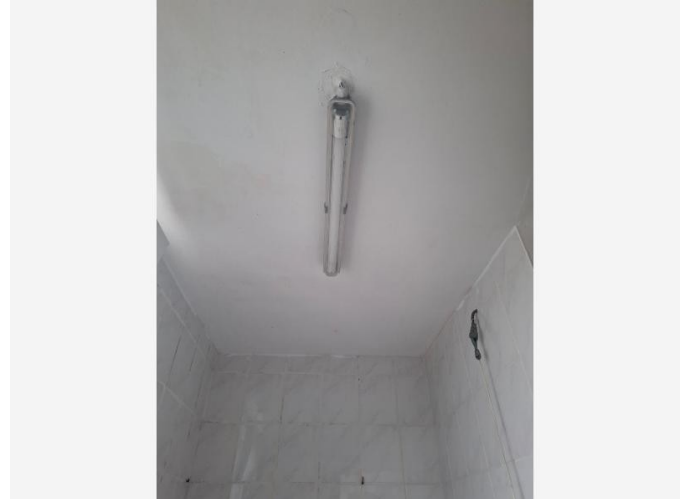
De plafonds bestaan uit valse platen en zijn niet asbestverdacht. Hierachter kunnen er zich echter wel asbesthoudende materialen bevinden. Dit kan onderzocht worden bij toekomstige renovatiewerken.

Basis voor advies	De asbestdeskundige beoordeelt het materiaal als niet-asbestverdacht.
Primaire drager	Plafond

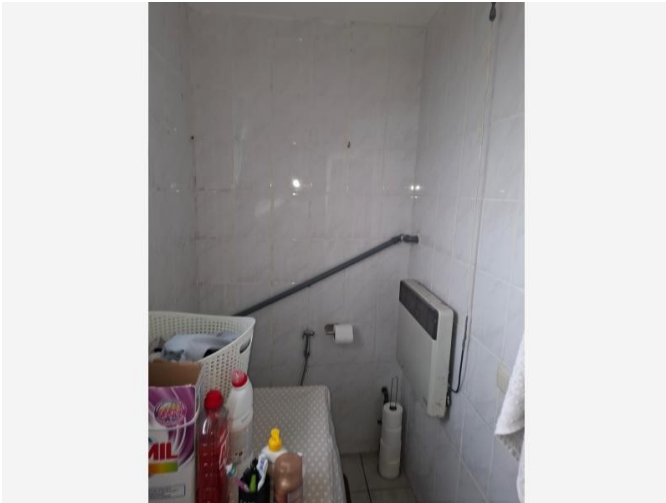
De tegels zijn niet asbestverdacht. Het is echter niet uitgesloten dat er zich hierachter asbesthoudende lijm bevindt.

Basis voor advies	De asbestdeskundige beoordeelt het materiaal als niet-asbestverdacht.
Primaire drager	Binnenwand
