Asbestinventarisatetest

Nieuwstraat 85A, 2840 Rumst

Attestnummer : 20240129-000066.000

Uitgegeven op : 29.01.2024

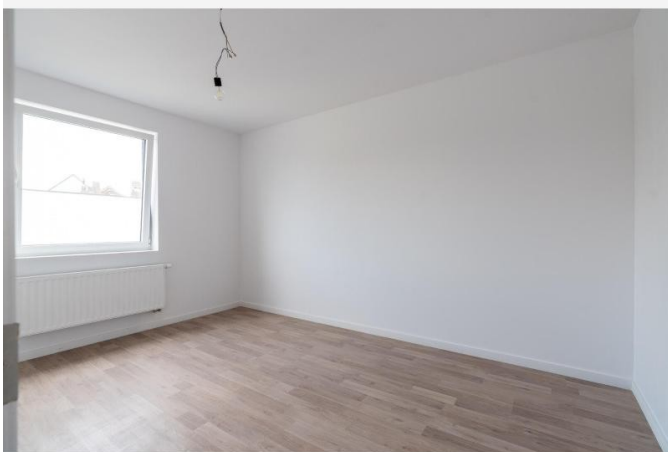
Vrije foto

Tijdens het renovatieproces zijn de muren aanzienlijk aangepast; de bestaande pleisterlagen zijn tot op de baksteen verwijderd en vervolgens opnieuw afgewerkt. Dit heeft bijgedragen aan de eliminatie van eventueel asbesthoudend materiaal in het pleisterwerk.

Identificatiemethode	Bewijsdocument
Primaire drager	Binnenwand
(Asbest)materiaal	In-situ afwerkingslagen - Pleisterwerk (wand, plafond, ...)
Bindmiddel	Gips - kalk
Gebondenheid bindmiddel	Niet-hechtgebonden

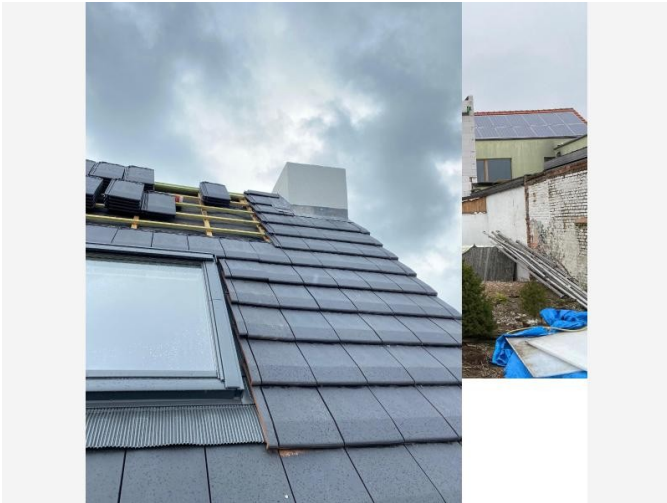
Vrije foto

Er is een volledig nieuw dak geplaatst op de woning.

Identificatiemethode	Vaststelling & expertise (niet-asbestverdacht)
Primaire drager	Schuin dak
(Asbest)materiaal	Plaat, paneel, tablet - Type Menuiserie
Bindmiddel	Cement
Gebondenheid bindmiddel	Hecht
