Asbestinventarisatetest

Kieldrechtsebaan 90, 9130 Beveren

Attestnummer : 20230517-000221.000

Niet-asbestveilig

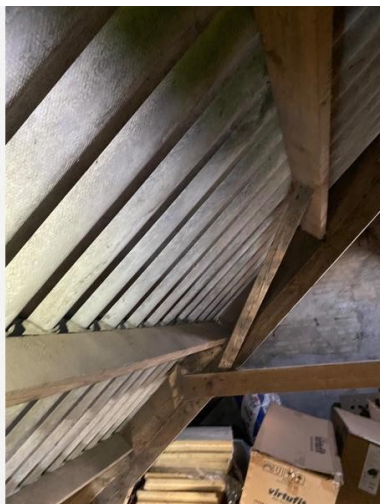
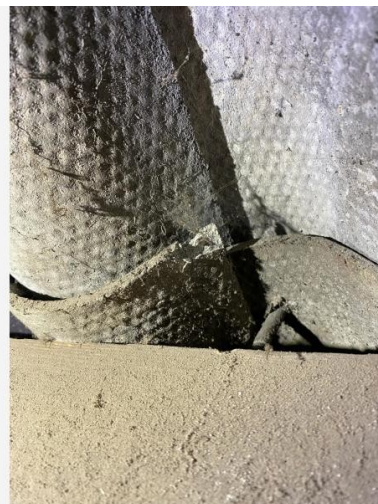
Overzichtsfoto

Het asbestmateriaal valt onder de mijlpaal van 2034.

Eindbeoordeling materiaalrisico	Verhoogd materiaalrisico en/of verhoogde kans op vezelvrijgave
---------------------------------	--

Gebondenheid	Categorie 1: hechtgebonden in oorsprong
Asbestsoort (vezeltype)	Alleen chrysotiel
Asbestconcentratie	Laag (< 50%)
Afschermingsgraad van het gehele materiaal	Geheel of deels (ook) vrij aan de binnenlucht
Toestand van het materiaal	Matig beschadigd, matig verweerd

#	Type	Referentie	Resultaat
1.1	Puntmonster	001	Chrysotiel

Beschrijving	Golfplaten + nokstukken
Omgeving	Grenst aan binnen- en buitenlucht
Primaire drager	Schuin dak
Asbestmateriaal	Dak- en gevelbekleding - Golfplaat
Bindmiddel van asbestmateriaal	Cement
Gebondenheid op basis van bindmiddel	Hecht

Hoeveelheid (oppervlakte - aantal)	<ul style="list-style-type: none">• 60,00 m² - 1 stuk
Totale oppervlakte	60,00 m ²
Eenvoudig bereikbaar	Ja
Bevestigingswijze	<ul style="list-style-type: none">• Geschroefd
Identificatiemethode	Vaststelling met monstername
Destructieve handeling voor identificatie	Nee

- Zorg voor een veilig beheer. Vermijd het beschadigen van het asbestmateriaal. Controleer de toestand jaarlijks op wijzigingen.
- Verwijder dit asbestmateriaal zo snel mogelijk. Volg de toestand goed op.

- Eenvoudige handelingen: mag via doe-het-zelf of door werknemer(s) met opleidingsattesteenvoudige handelingen. Verwijder de bevestigingen. Erna voorzichtig asbesthoudende golfplaten één voor één en in hun geheel verwijderen. Niet gooien en geen stortkokers gebruiken.

Zorg ervoor dat de golfplaten niet beschadigen tijdens de verwijdering.

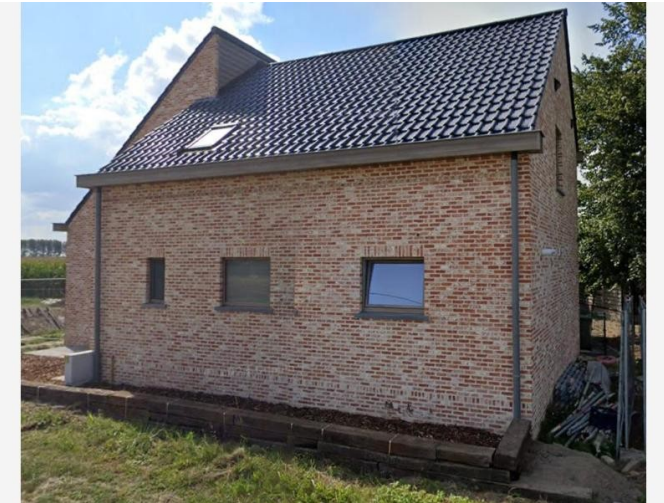
Situeringfoto

Uitgesloten van inspectie

Bouwjaar: 2013

Constructies gebouwd vanaf 2001 moeten niet onderzocht worden

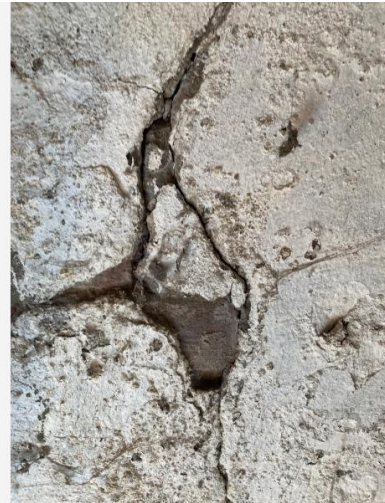
Fiche 3: Pleisterwerk bijgebouw

Geen asbest

#	Type	Referentie	Resultaat
3.1	Puntmonster	002	Geen asbest

Beschrijving	Pleisterwerk bijgebouw
Omgeving	Binnen
Primaire drager	Binnenwand
Bindmiddel van materiaal	Cement

Gebondenheid op basis van bindmiddel	Hecht
Hoeveelheid (gewicht - aantal)	• 50,00 kg - 1 stuk
Totaal gewicht	50,00 kg
Identificatiemethode	Vaststelling met monstername
Destructieve handeling voor identificatie	Nee
Opmerking	<p>Cementpleister op bepaalde plekken in het bijgebouw, waar mogelijk een staal genomen.</p> <p>De plafonds in het bijgebouw zijn valse plafonds, hier is dus geen pleister aanwezig.</p> <p>Gewicht is ruwe inschatting.</p>
