# Asbestinventarisatetest

Rechtestraat 23, 3650 Dilsen-Stokkem

Attestnummer : 20230125-000094.000

Uitgegeven op : 25.01.2023

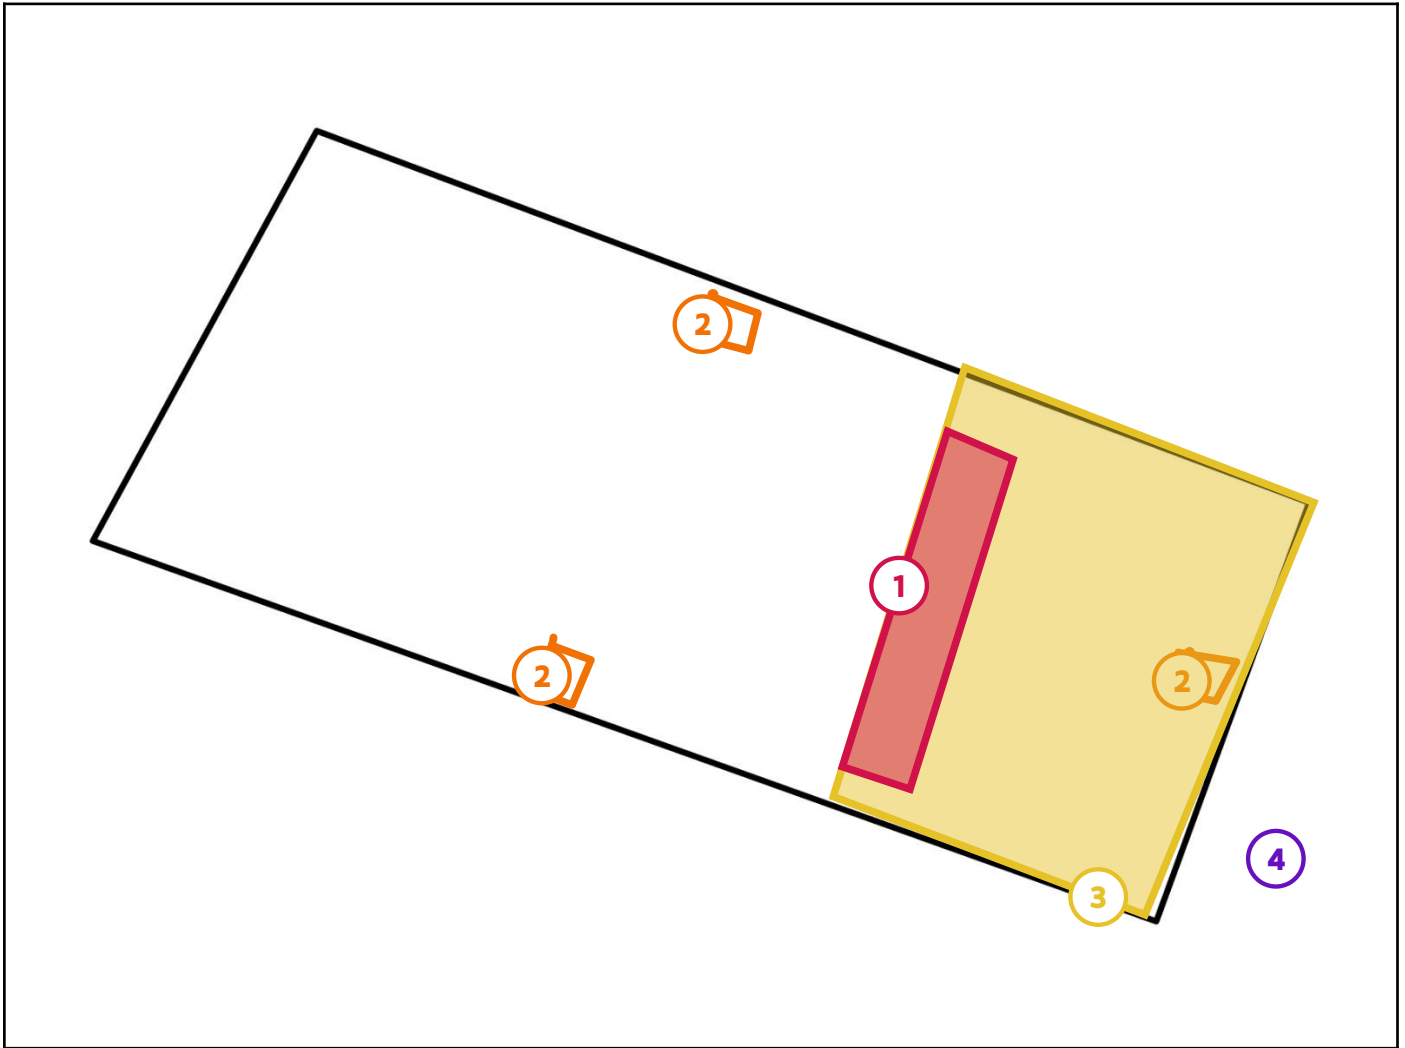
## Plan 1.1: Dak/ buiten

Beschrijving	Type	Actie
1. Ieën	Asbestmateriaal	Dringend verwijderen
2. Rookgasafvoer dak (3x)	Asbestmateriaal	Verwijderen
3. Roofing	Asbestmateriaal	Zorgvuldig beheren
4. Algemeen advies	Advies	-

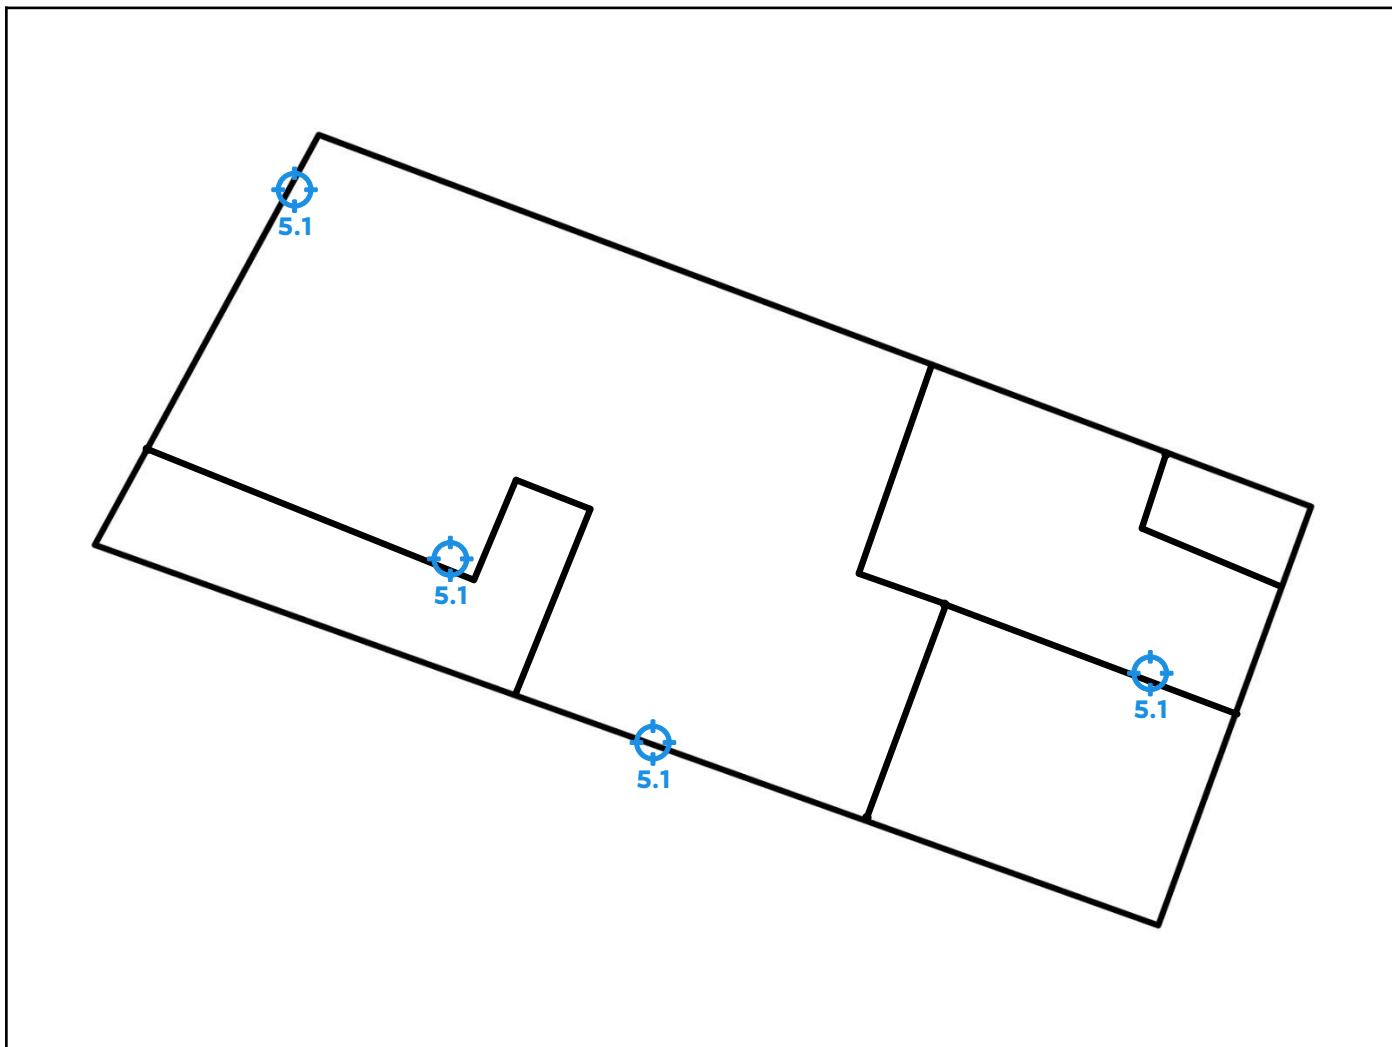
## Plan 1.2: GVL

Beschrijving	Type	Actie
5. Pleisterwerk muur en plafond	Geen asbest	-
5.1 Code: M1	Mengmonster	-

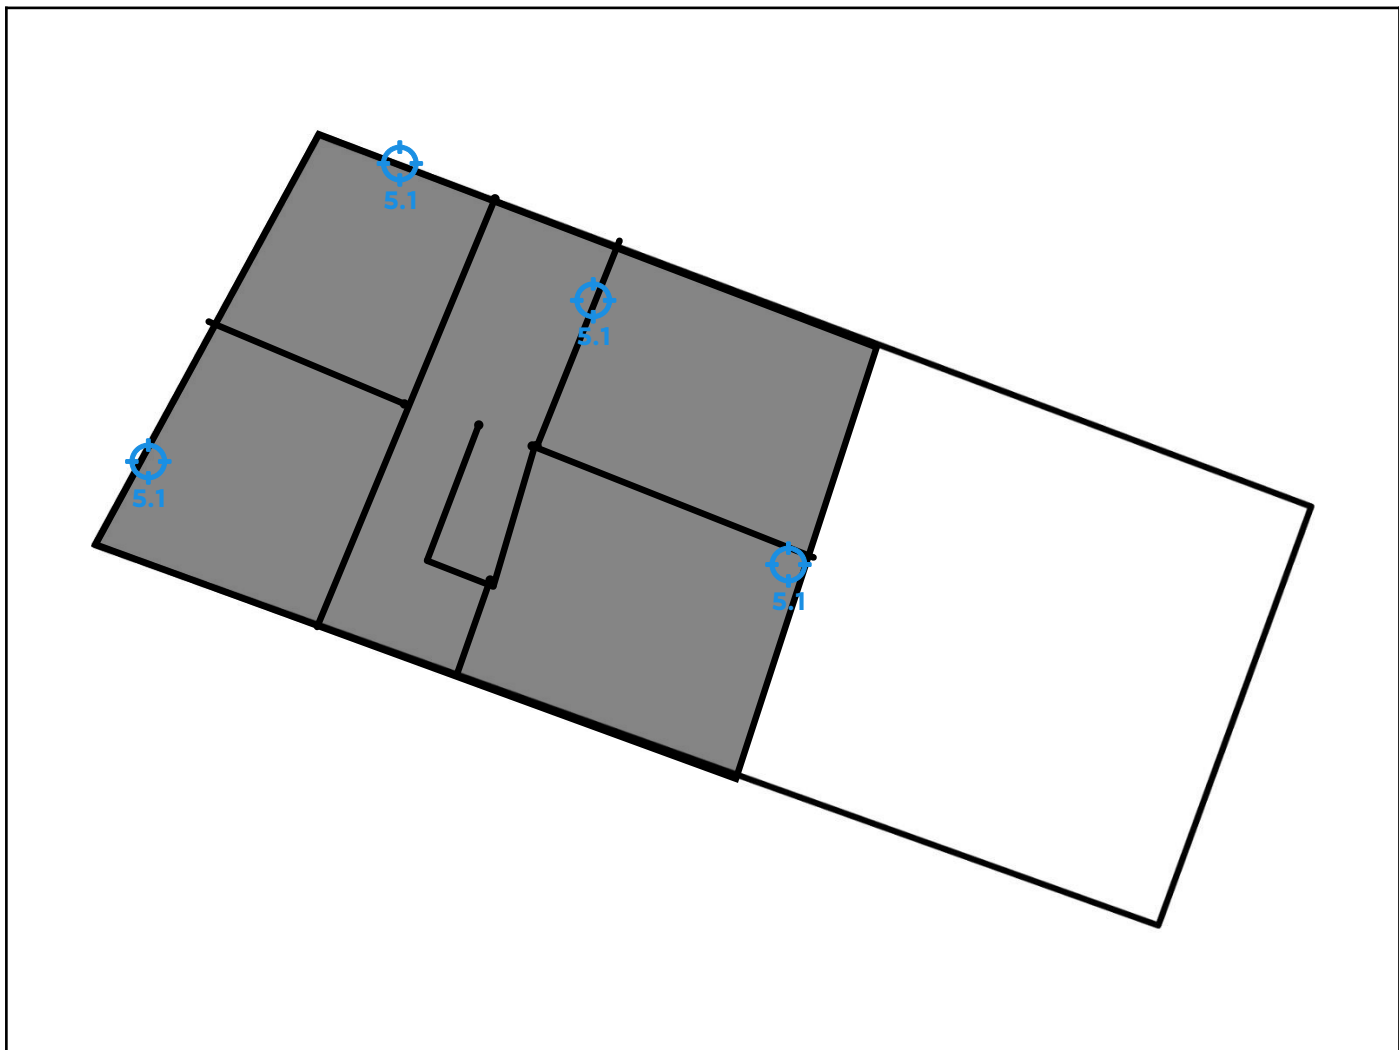
## Plan 1.3: Verdiep

Beschrijving	Type	Actie
5. Pleisterwerk muur en plafond	Geen asbest	-
5.1 Code: M1	Mengmonster	-

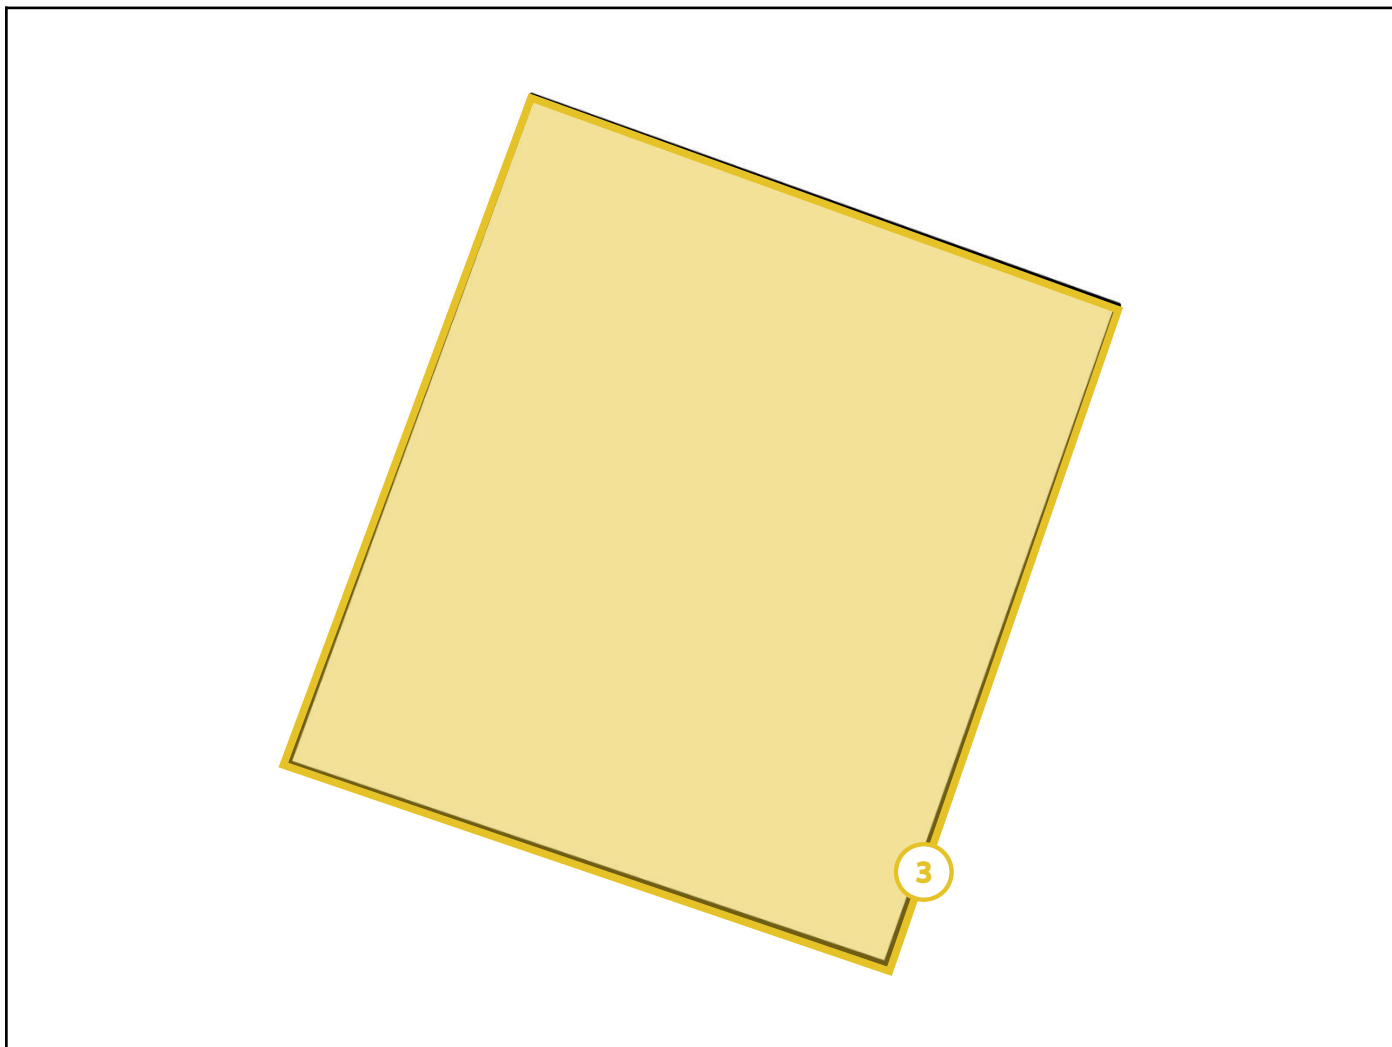
## Plan 2.1: Bijgebouw plan

Beschrijving	Type	Actie
3. Roofing	Asbestmateriaal	Zorgvuldig beheren

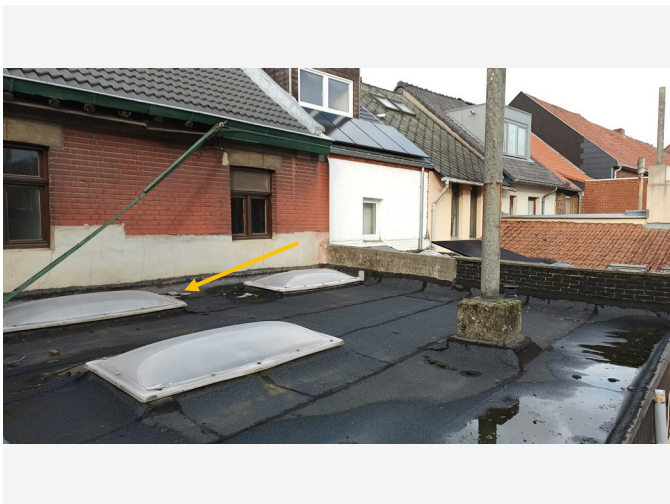
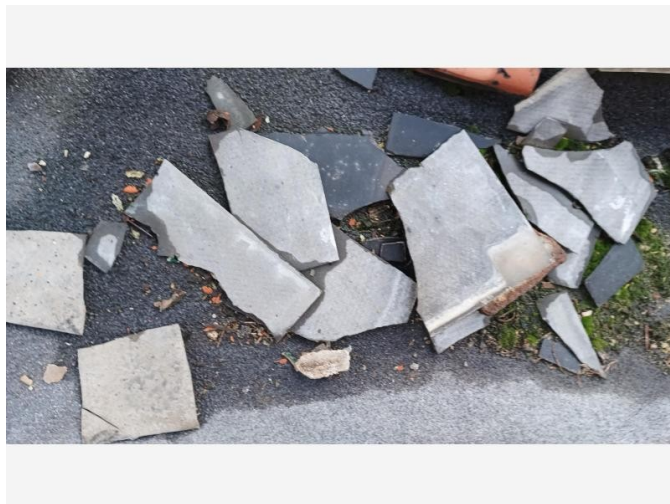
**Dringend verwijderen**

Beschrijving	leien
Type afvalstof	Betreft resten (contaminatie) van verwerking of beschadiging
Type resten (contaminatie)	<ul style="list-style-type: none"><li>• Stukken, fragmenten (vermengd in materiaal)</li></ul>
Besmette materialen	<ul style="list-style-type: none"><li>• Geen (er is geen vermenging met ander materiaal)</li></ul>
Bron van de resten	Bron van de resten is niet meer aanwezig
Omgeving	Buiten
Primaire drager	Plat dak
Gebondenheid resten	Hecht
Hoeveelheid (gewicht - aantal)	<ul style="list-style-type: none"><li>• 5,00 kg - 1 stuk</li></ul>
Totaal gewicht	5,00 kg
Eenvoudig bereikbaar	Ja
Identificatiemethode	Vaststelling zonder monstername

Te nemen maatregelen

- Verwijder het asbestafval.

Voorstel van verwijderingsmethode

- Eenvoudige handelingen: mag via doe-het-zelf of door werknemer(s) met opleidingsattest eenvoudige handelingen  
Informeel u voldoende en wees op de hoogte van de risico's bij verwijdering"

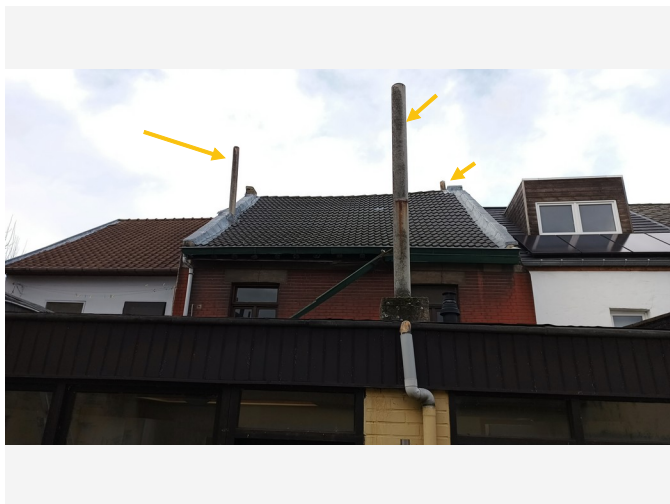
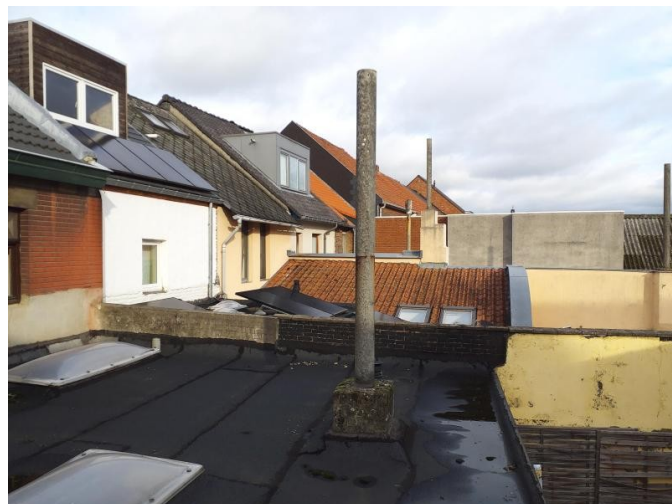
Verwijderen

Eindbeoordeling materiaalrisico	Verhoogd materiaalrisico en/of verhoogde kans op vezelvrijgave
---------------------------------	--

Gebondenheid	Categorie 1: hechtgebonden in oorsprong
Asbestsoort (vezeltype)	Alleen chrysotiel
Asbestconcentratie	Laag (< 50%)
Afschermingsgraad van het gehele materiaal	Geheel of deels vrij aan de buitenlucht
Toestand van het materiaal	Matig beschadigd, matig verweerd

Beschrijving	Rookgasafvoer dak (3x)
Omgeving	Buiten
Primaire drager	Schuin dak
Asbestmateriaal	Rookgaskanaal
Bindmiddel van asbestmateriaal	Cement
Gebondenheid op basis van bindmiddel	Hecht
Hoeveelheid (lengte - omtrek - dikte - aantal)	• 10,00 m - 50,00 cm - 2,00 cm - 1 stuk
Totaal volume	0,10 m <sup>3</sup>
Eenvoudig bereikbaar	Ja

<b>Bevestigingswijze</b>	<ul style="list-style-type: none"><li>• Geklemd</li><li>• Verlijmd, ingegoten, versmeerd</li></ul>
<b>Identificatiemethode</b>	Vaststelling zonder monstername
<b>Destructieve handeling voor identificatie</b>	Nee

Te nemen maatregelen

- Zorg voor een veilig beheer. Vermijd het beschadigen van het asbestmateriaal. Controleer de toestand jaarlijks op wijzigingen.

Voorstel van verwijderingsmethode

- Eenvoudige handelingen: mag via doe-het-zelf of door werknemer(s) met opleidingsattest eenvoudige handelingen  
"Laat u bijstaan door een erkend asbestverwijderaar vooraleer u aan de werken begint.  
Informeel u voldoende en wees op de hoogte van de risico's bij verwijdering"

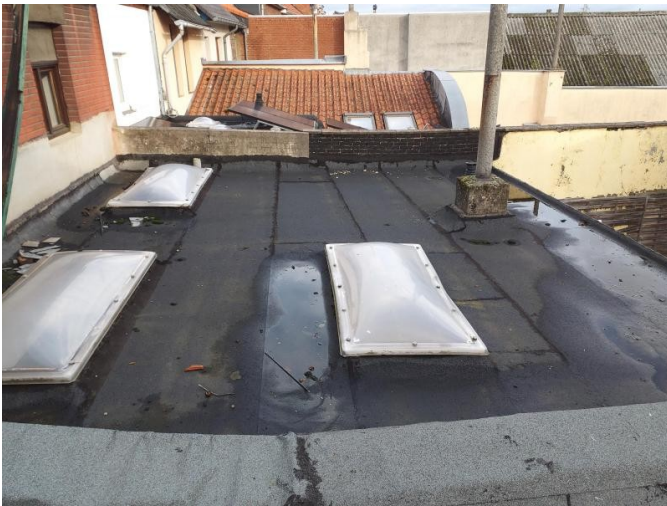
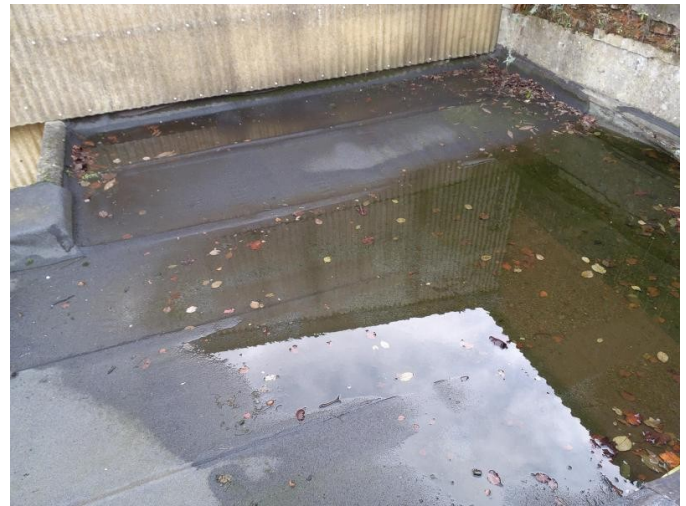
Zorgvuldig beheren

Asbest VERDACHT: voer bijkomende staalnamens uit om zekerheid te krijgen

Eindbeoordeling materiaalrisico	Laag materiaalrisico en/of verlaagde kans op vezelvrijgave
---------------------------------	--

Gebondenheid	Categorie 1: hechtgebonden in oorsprong
Asbestsoort (vezeltype)	Alleen chrysotiel
Asbestconcentratie	Laag (< 50%)
Afschermingsgraad van het gehele materiaal	Geheel of deels vrij aan de buitenlucht
Toestand van het materiaal	Licht beschadigd, licht verweerd. Intact materiaal type Pical – asbestboard of categorie III 'gebondenheid'

Beschrijving	Roofing
Omgeving	Buiten
Primaire drager	Plat dak
Asbestmateriaal	Dak- en gevelbekleding - Roofing
Bindmiddel van asbestmateriaal	Bitumen (roofing, teer, asfalt)
Gebondenheid op basis van bindmiddel	Hecht

Hoeveelheid (oppervlakte - aantal)	<ul style="list-style-type: none"> <li>• 56,00 m<sup>2</sup> - 1 stuk</li> </ul>
Totale oppervlakte	56,00 m <sup>2</sup>
Eenvoudig bereikbaar	Ja
Bevestigingswijze	<ul style="list-style-type: none"> <li>• Verlijmd, ingegoten, versmeerd</li> </ul>
Identificatiemethode	Vaststelling zonder monsternamen
Destructieve handeling voor identificatie	Nee
Opmerking	<p>"Asbest VERDACHT ==&gt; het materiaal KAN asbest bevatten maar dit is niet bewezen.</p> <p>Er wordt geen staal genomen omdat de kans op lekkage te groot is.</p> <p>Indien gewenst voer bijkomende staalnames uit om dit materiaal te kunnen uitsluiten van asbest"</p>

Te nemen maatregelen

- Zorg voor een veilig beheer. Vermijd het beschadigen van het asbestmateriaal. Controleer de toestand jaarlijks op wijzigingen.
- Voer bijkomende staalname(s) uit.

Voorstel van verwijderingsmethode

- Eenvoudige handelingen: enkel door erkend asbestverwijderaar  
Laat u bijstaan door een erkend asbestverwijderaar.  
Informeel u voldoende en wees op de hoogte van de risico's bij verwijdering.

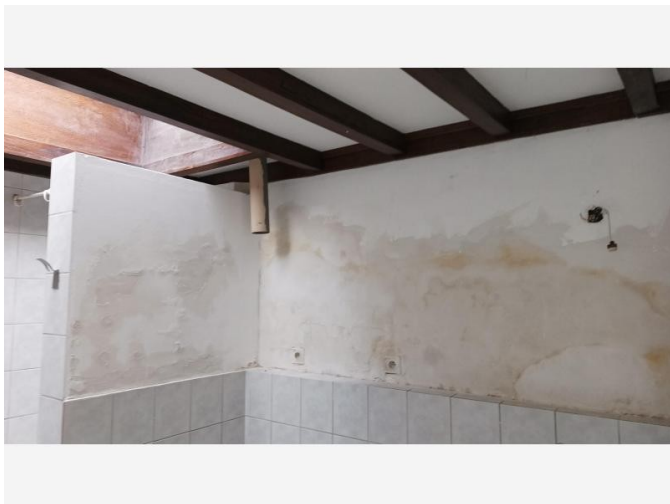
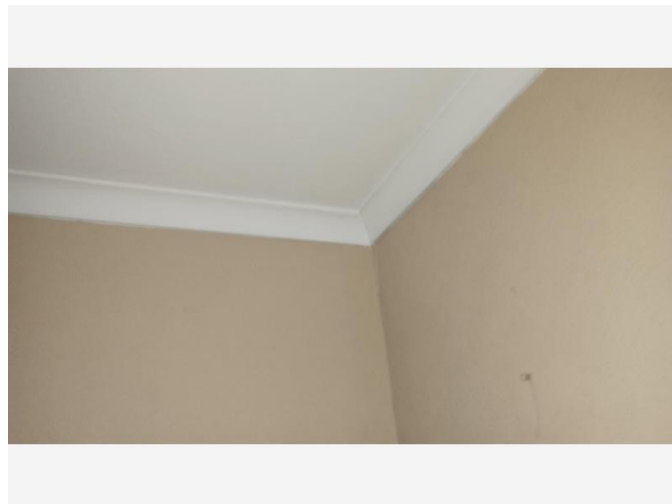
Geen asbest

#	Type	Referentie	Resultaat
5.1	Mengmonster	M1	Geen asbest

Beschrijving	Pleisterwerk muur en plafond
Omgeving	Binnen
Primaire drager	Binnenwand

<b>Bindmiddel van materiaal</b>	Gips - kalk
<b>Gebondenheid op basis van bindmiddel</b>	Niet-hechtgebonden
<b>Hoeveelheid (oppervlakte - dikte - aantal)</b>	• 600,00 m <sup>2</sup> - 1,00 cm - 1 stuk
<b>Totaal volume</b>	6,00 m <sup>3</sup>
<b>Identificatiemethode</b>	Vaststelling met monstername
<b>Destructieve handeling voor identificatie</b>	Nee
<b>Opmerking</b>	Oppervlakte is een ruwe schatting
