Asbestinventarisatetest

Bosstraat 77, 3680 Maaseik

Attestnummer : 20240124-000040.000

Uitgegeven op : 24.01.2024

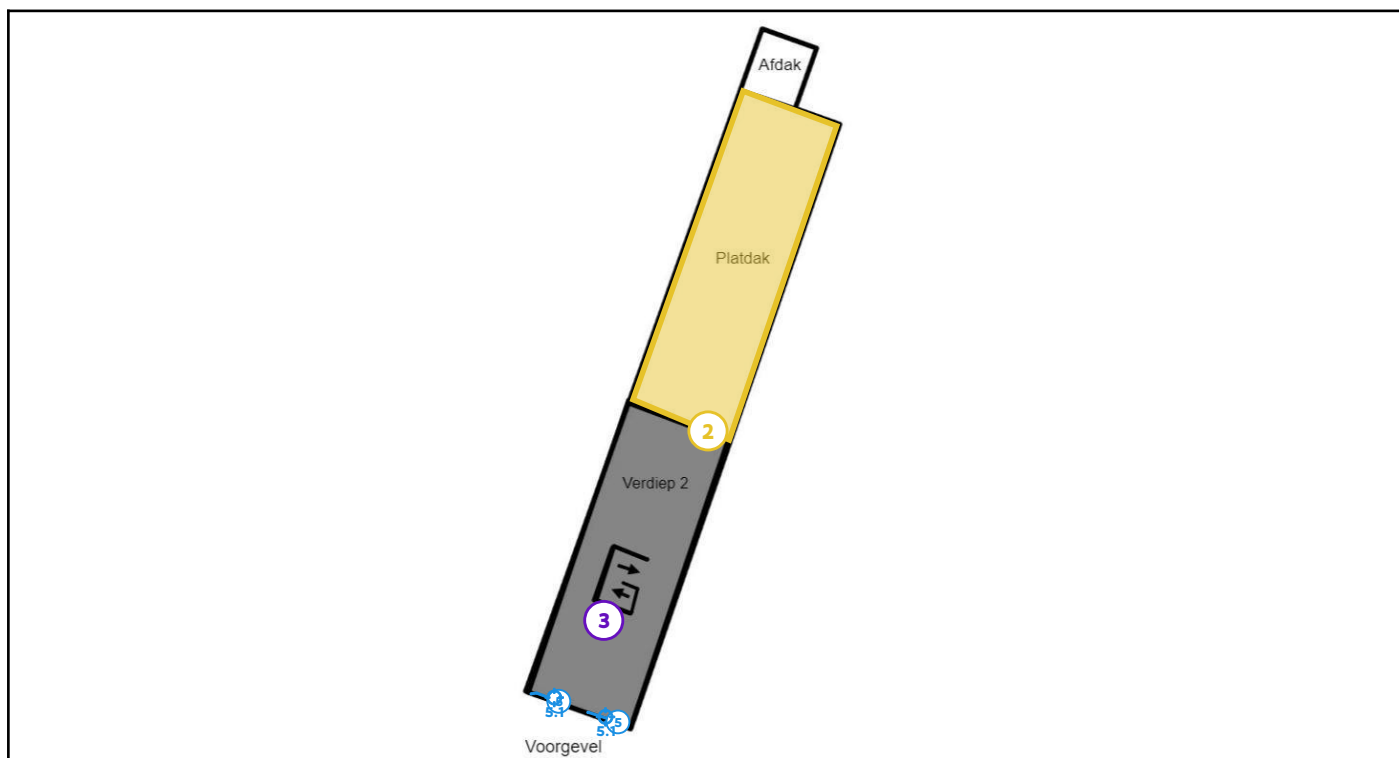
Plan 1.4: Verdiep 2 deel 2

Beschrijving	Type	Actie
2. Roofing platdak (verdacht)	Asbestmateriaal	Zorgvuldig beheren
3. Niet verdachte materialen: vloerzeil	Advies	-
5. Stopverf houten vensters	Geen asbest	-
5.1 Code: m2	Mengmonster	-

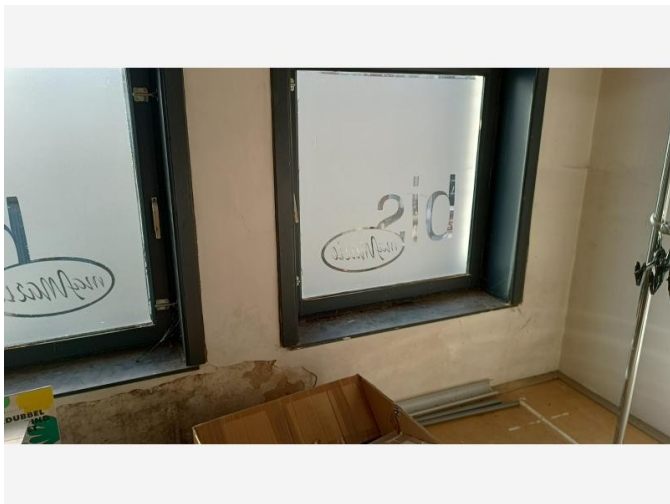
Fiche 5: Stopverf houten vensters

Geen asbest

#	Type	Referentie	Resultaat
5.1	Mengmonster	m2	Geen asbest

Beschrijving	Stopverf houten vensters
Omgeving	Grenst aan binnen- en buitenlucht
Primaire drager	Wandopening verticaal (raam, deur, ...)
Bindmiddel van materiaal	Kitten, mastiek, pasta

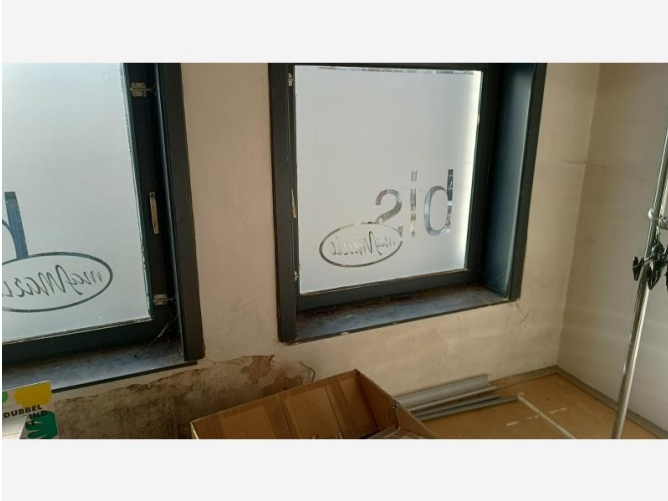
Fiche 6: Pleisterwerk muur

Geen asbest

#	Type	Referentie	Resultaat
6.1	Puntmonster	m1	Geen asbest

Beschrijving	Pleisterwerk muur
Omgeving	Binnen
Primaire drager	Binnenwand
Bindmiddel van materiaal	Gips - kalk
