# Asbestinventarisatetest

Maaseikerlaan 58/1, 3680 Maaseik

Attestnummer : **20240430-000076.000**

Uitgegeven op : **30.04.2024**

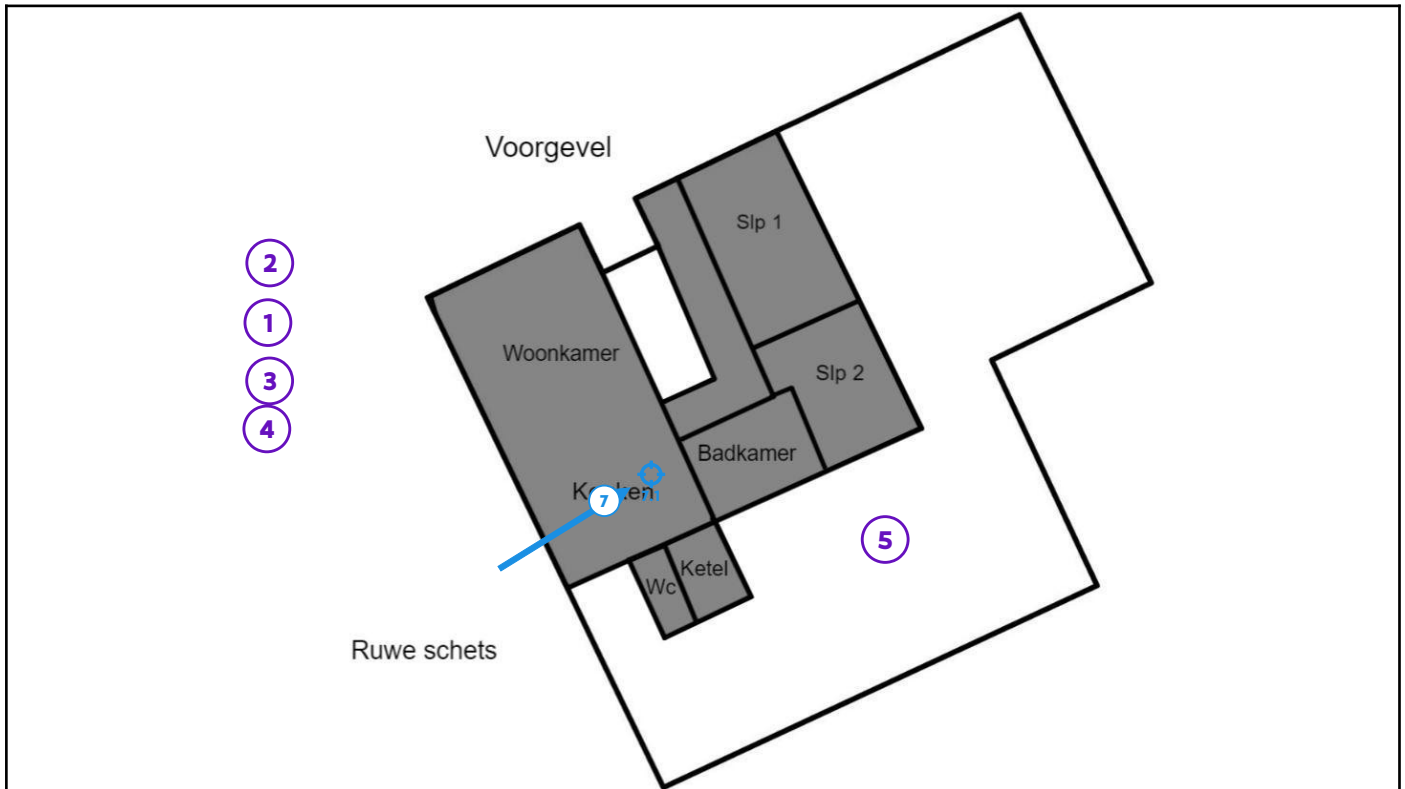
# Plan 1.1: GVL deel 1

Beschrijving	Type	Actie
1. Alle soorten lijm-smeerlagen	Advies	-
2. Algemeen advies	Advies	-
3. Afwerking met gipskartonplaten muren en/of plafonds	Advies	-
4. Info radiatoren/ convectoren	Advies	-
5. Gemeenschappelijke delen	Advies	-
7. Antidreun pompbak keuken	Geen asbest	-
7.1 Code: M2	Puntmonster	-

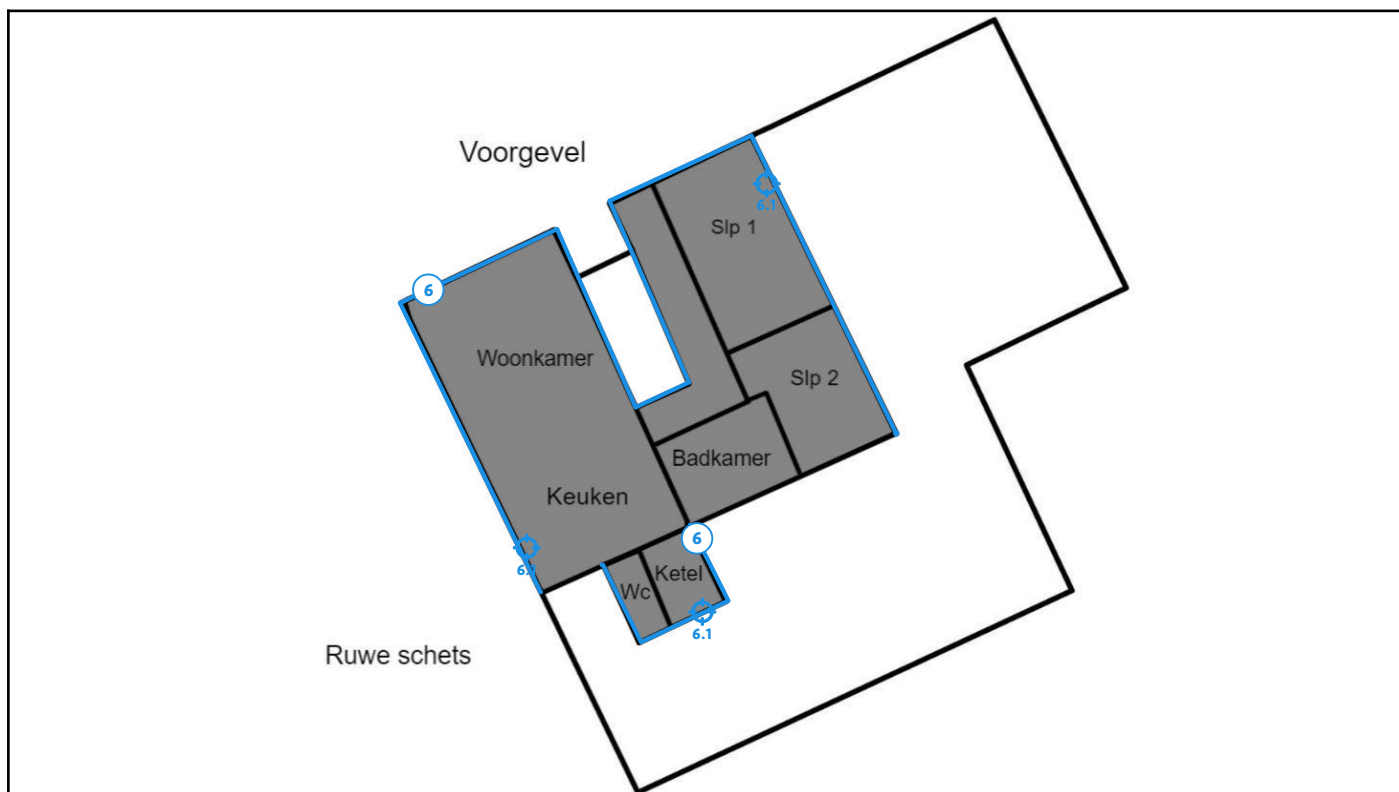
## Plan 1.2: GVL deel 2

Beschrijving	Type	Actie
6. Pleisterwerk muur	Geen asbest	-
6.1 Code: m1	Mengmonster	-

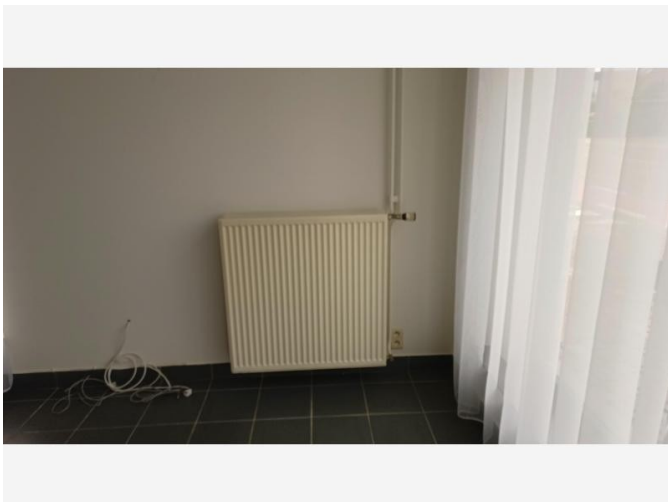
Vrije foto

In en rondom radiatoren/convectoren werd vroeger regelmatig asbest gebruikt.

Dit gaat over dichtingen, koord, een plaat achter de verwarming, en nog veel meer toepassingen.

Vaak kan bij een niet-destructief onderzoek niet worden nagegaan of deze zaken aanwezig zijn omdat de toepassingen niet zichtbaar zijn.

Laat dit eerst verder onderzoeken voor er werken aan de verwarmingsinstallatie beginnen.

Radiatoren die zijn omkast kunnen niet grondig worden geïnspecteerd, laat ook deze verder onderzoeken.

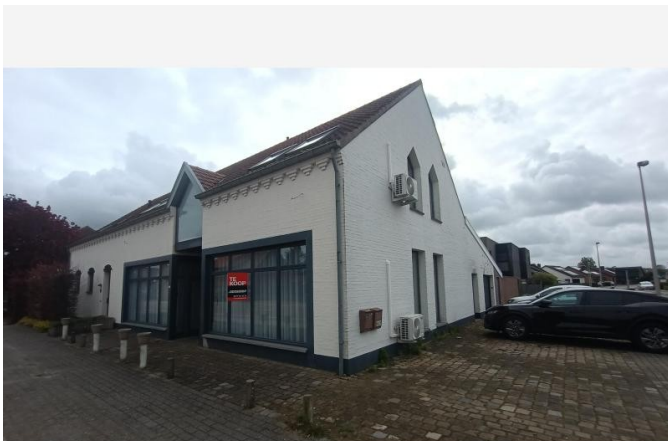
Vrije foto

Gemeenschappelijke delen zijn niet opgenomen in dit attest.

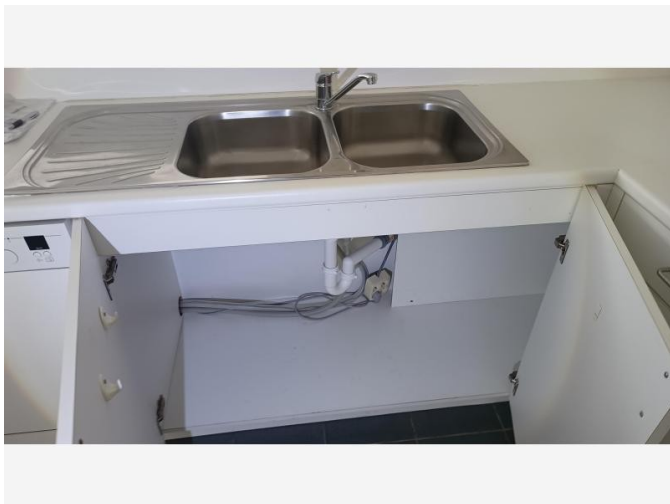
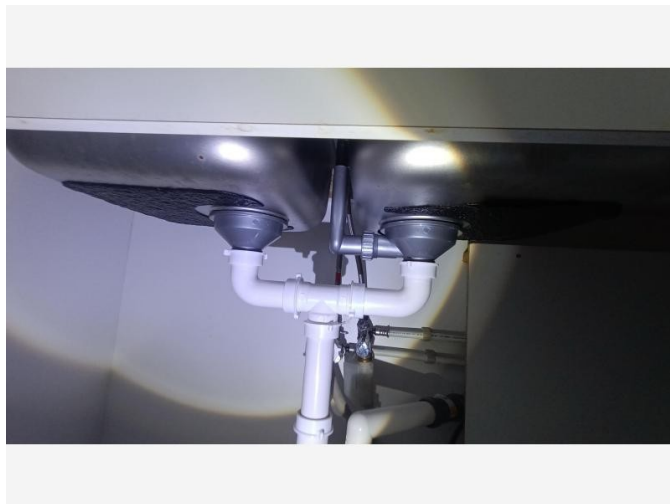
## Fiche 7: Antidreun pompbak keuken

Geen asbest

#	Type	Referentie	Resultaat
7.1	Puntmonster	M2	Geen asbest

Beschrijving	Antidreun pompbak keuken
Omgeving	Binnen
Primaire drager	Inrichting (meubilair, ...)
Bindmiddel van materiaal	Bitumen (roofing, teer, asfalt)

<b>Gebondenheid op basis van bindmiddel</b>	Hecht
<b>Hoeveelheid (gewicht - aantal)</b>	• 0,25 kg - 1 stuk
<b>Totaal gewicht</b>	0,25 kg
<b>Identificatiemethode</b>	Vaststelling met monstername
<b>Destructieve handeling voor identificatie</b>	Nee
<b>Opmerking</b>	Hoeveelheid is een ruwe inschatting
