**Verslag huishoudelijke elektrische installatie op laagspanning en zeer lage spanning****Algemeen:**

| Referentie: <b>005-20260318-03</b> | Datum controle: <b>18/03/2026</b> |

| Adres installatie: <b>Glazentrapstraat 16, 3680 - Maaseik</b> | Nummer teller(s): |

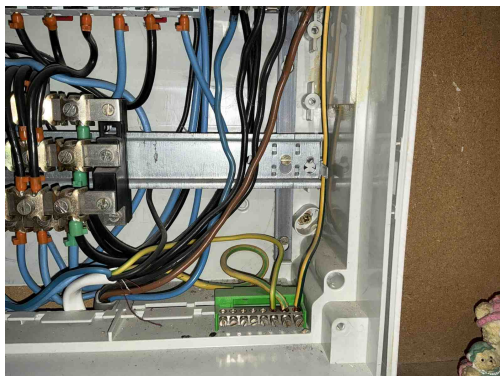
| Aarding | |
|---|---|
| <b>T21</b> | Het elektrisch materieel is niet geplaatst volgens de voorschriften van de fabrikant/ regels van goed vakmanschap .<br>(Boek 1: 1.4.1.3)<br><i>Opmerking: Ophangschroeven bord 2</i> |

**T21** - Het elektrisch materieel is niet geplaatst volgens de voorschriften van de fabrikant/ regels van goed vakmanschap . (Boek 1: 1.4.1.3)

*Opmerking: Ophangschroeven bord 2*

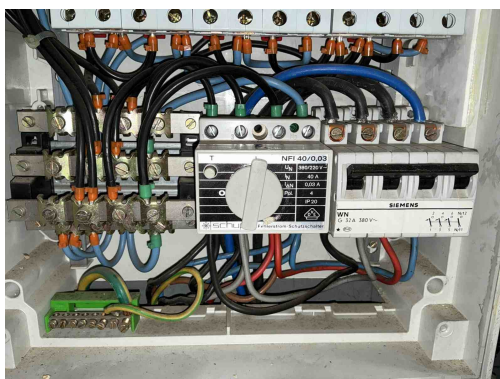
| Aarding | |
|---|---|
| <b>D04</b> | De hoofddifferentieelstroominrichting is niet verzegelbaar (Boek 1: 4.2.4.3).<br><i>Opmerking: Hoofddiff</i> |
| <b>D24</b> | De differentieelstroombeschermingsinrichtingen die worden geplaatst in huishoudelijke installaties dienen tenminste van het type A te zijn (Boek 1: 5.3.5.3).<br><i>Opmerking: Hoofddiff en bijkomende diff</i> |

**D24** - De differentieelstroombeschermingsinrichtingen die worden geplaatst in huishoudelijke installaties dienen tenminste van het type A te zijn (Boek 1: 5.3.5.3).

*Opmerking: Hoofddiff en bijkomende diff*

**D04** - De hoofddifferentieelstroominrichting is niet verzegelbaar (Boek 1: 4.2.4.3).

*Opmerking: Hoofddiff*

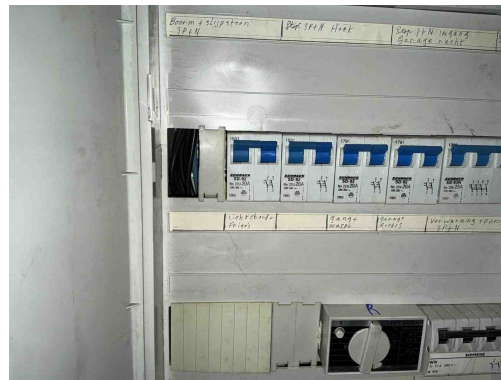
| Aarding | |
|---|---|
| <b>B06</b> | Het elektrisch verdeelbord heeft niet de minimale beschermingsgraad IPXX-B in een gewone ruimte (Boek 1: 4.2.2.3).<br><i>Opmerking: Bord 1</i> |

**B06** - Het elektrisch verdeelbord heeft niet de minimale beschermingsgraad IPXX-B in een gewone ruimte (Boek 1: 4.2.2.3).  
*Opmerking: Bord 1*

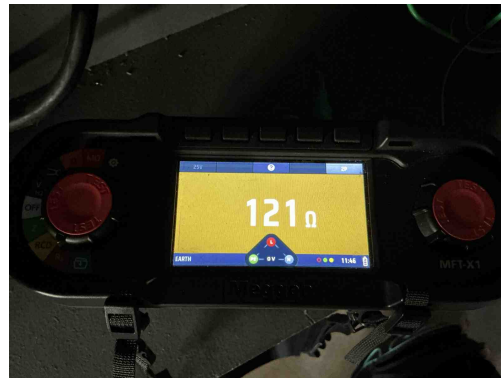
| Spreidingsweerstand van de aardverbinding: | <b>121 Ω</b> | Meetmethode: | <b>ZE</b> |

| Aarding | |
|---|---|
| <b>A05</b> | De waarde van de spreidingsweerstand van de aardverbinding is te hoog (Boek 1: 5.4.2).<br><i>Opmerking: 121ohm</i> |

**A05** - De waarde van de spreidingsweerstand van de aardverbinding is te hoog (Boek 1: 5.4.2).  
*Opmerking: 121ohm*

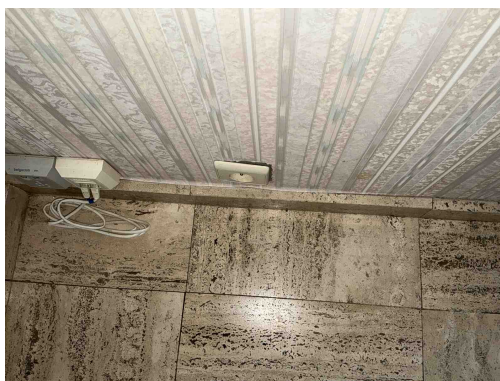
| Aarding | |
|---|---|
| <b>T10</b> | Bepaalde contactdozen en/of schakelaars zijn niet degelijk bevestigd (Boek 1: 1.4.1.3).<br><i>Opmerking: Hal, woonkamer</i> |

**T10** - Bepaalde contactdozen en/of schakelaars zijn niet degelijk bevestigd (Boek 1: 1.4.1.3).  
*Opmerking: Hal, woonkamer*

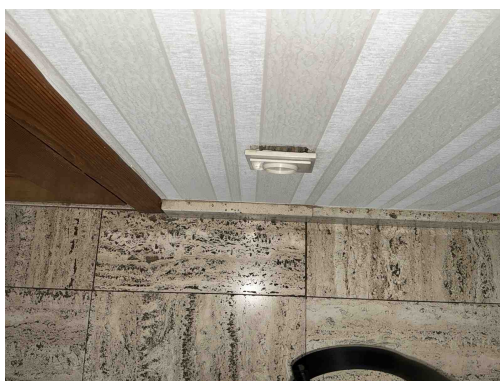
**T10** - Bepaalde contactdozen en/of schakelaars zijn niet degelijk bevestigd (Boek 1: 1.4.1.3).  
*Opmerking: Hal, woonkamer*

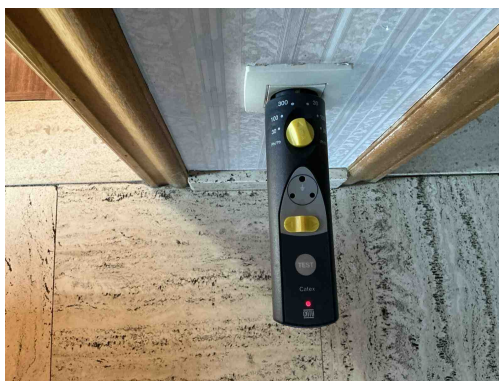
| Aarding | |
|---|---|
| <b>A13</b> | De continuïteit van de beschermingsgeleider met de aardingsinstallatie is niet gerealiseerd (Boek 1: 5.4.3).<br><i>Opmerking: Hal</i> |

**A13** - De continuïteit van de beschermingsgeleider met de aardingsinstallatie is niet gerealiseerd (Boek 1: 5.4.3).  
*Opmerking: Hal*
