**Verlag huishoudelijke elektrische installatie op laagspanning en zeer lage spanning**

Referentie: 007-20260429-04	Datum controle: 29/04/2026
Keurder: 007

Eigenaar:	EAN-code: Onbekend
Adres installatie: Maastrichtersteenweg 172, 3680 - Maaseik	Nummer teller(s): 52264022
	Distributienetbeheerder installatie: Fluvius
Datum uitvoering installatie:	<input checked="" type="checkbox"/> Vóór 01/10/1981 <input type="checkbox"/> Tussen 01/10/1981 en 01/06/2020 <input type="checkbox"/> Vanaf 01/06/2020
Type:	<input checked="" type="checkbox"/> Woonenheid <input type="checkbox"/> Niet-huishoudelijk <input type="checkbox"/> PV <input type="checkbox"/> Batterij <input type="checkbox"/> Laadpaal

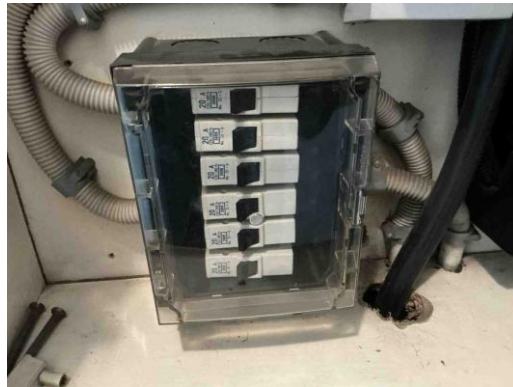
B17 - De voedingsspanning is niet op elk bord vermeld (Boek 1: 3.1.3.3).
Opmerking: Oa elk bord

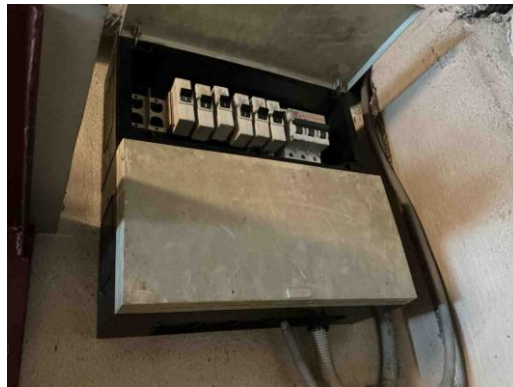
B17 - De voedingsspanning is niet op elk bord vermeld (Boek 1: 3.1.3.3).
Opmerking: Oa elk bord

B18 - Het volgnummer is niet op elk bord vermeld (Boek 1: 3.1.3.3).
Opmerking: Oa elk bord

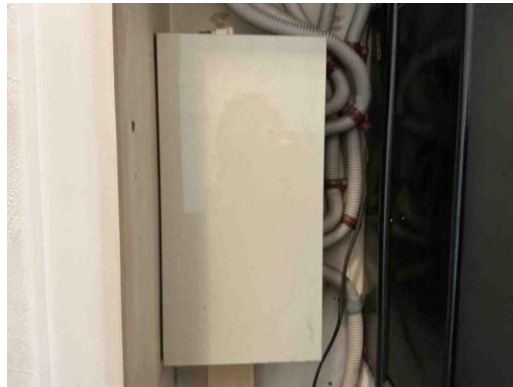
B17 - De voedingsspanning is niet op elk bord vermeld (Boek 1: 3.1.3.3).
Opmerking: Oa elk bord

B18 - Het volgnummer is niet op elk bord vermeld (Boek 1: 3.1.3.3).
Opmerking: Oa elk bord

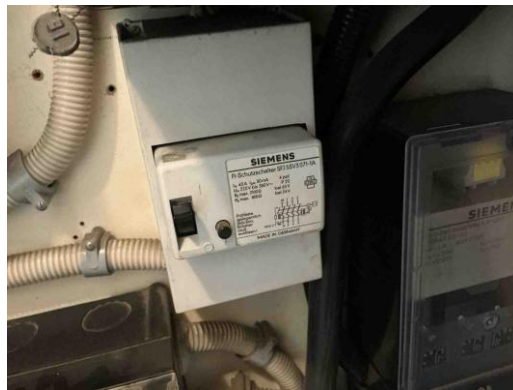
B17 - De voedingsspanning is niet op elk bord vermeld (Boek 1: 3.1.3.3).
Opmerking: Oa elk bord

B18 - Het volgnummer is niet op elk bord vermeld (Boek 1: 3.1.3.3).
Opmerking: Oa elk bord

D24 - De differentieelstroombeschermingsinrichtingen die worden geplaatst in huishoudelijke installaties dienen tenminste van het type A te zijn (Boek 1: 5.3.5.3).

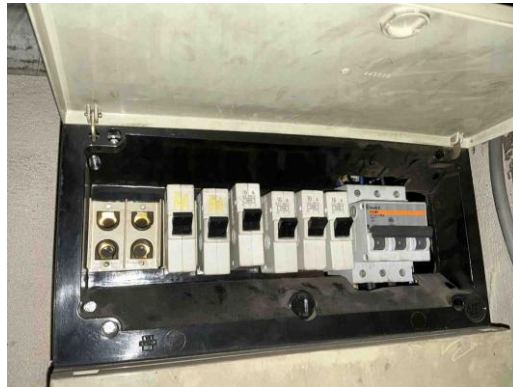
B17 - De voedingsspanning is niet op elk bord vermeld (Boek 1: 3.1.3.3).
Opmerking: Oa elk bord

B18 - Het volgnummer is niet op elk bord vermeld (Boek 1: 3.1.3.3).
Opmerking: Oa elk bord

B30 - De houder van de beveiliging in een huishoudelijke ruimte is niet voorzien van aangepaste kalibreerelementen (Boek1: 5.3.5.5).

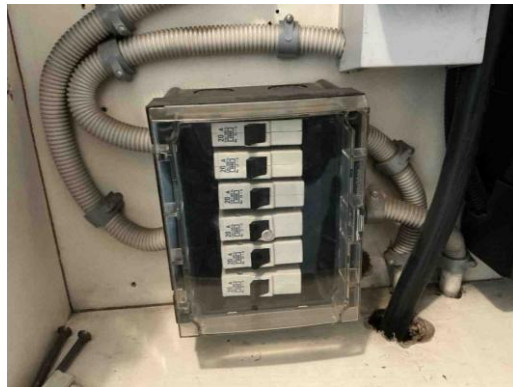
B18 - Het volgnummer is niet op elk bord vermeld (Boek 1: 3.1.3.3).
Opmerking: Oa elk bord

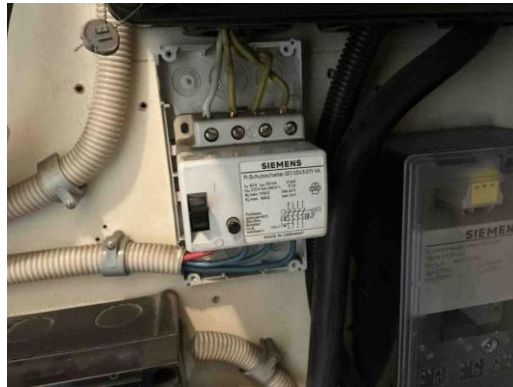
D04 - De hoofddifferentieelstroominrichting is niet verzegelbaar (Boek 1: 4.2.4.3).

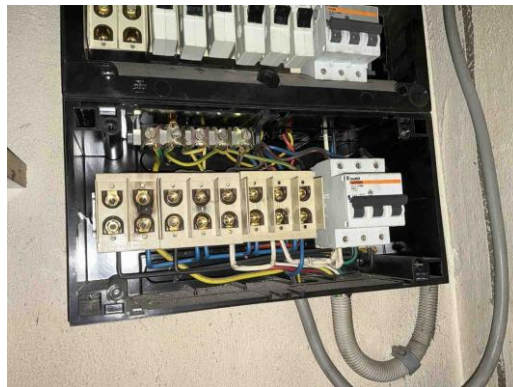
B30 - De houder van de beveiliging in een huishoudelijke ruimte is niet voorzien van aangepaste kalibreerelementen (Boek1: 5.3.5.5).

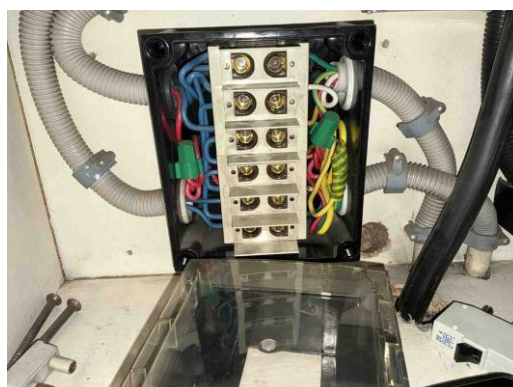
B30 - De houder van de beveiliging in een huishoudelijke ruimte is niet voorzien van aangepaste kalibreerelementen (Boek1: 5.3.5.5).

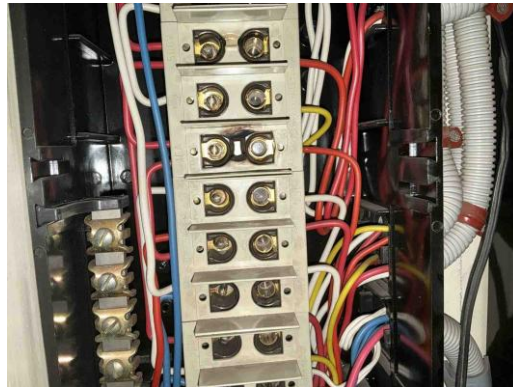
B30 - De houder van de beveiliging in een huishoudelijke ruimte is niet voorzien van aangepaste kalibreerelementen (Boek1: 5.3.5.5).

B14 - Abnormale opwarming van de beveiligingen, schakelapparatuur, aansluitklemmen (Boek 1: 4.4.1.1).
Opmerking: Oa bord 4 en bord 2

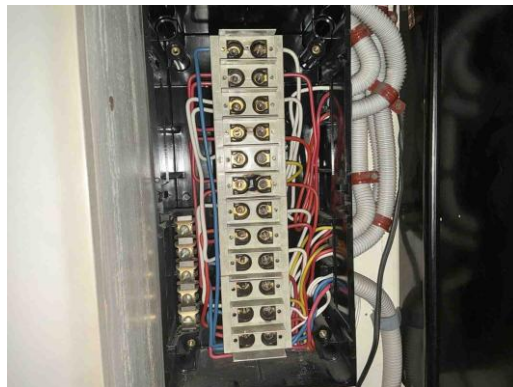
B30 - De houder van de beveiliging in een huishoudelijke ruimte is niet voorzien van aangepaste kalibreerelementen (Boek1: 5.3.5.5).

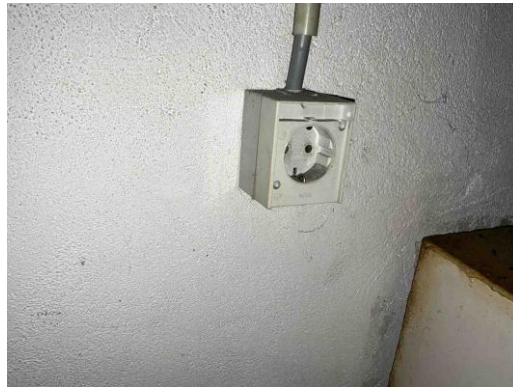
T03 - Contactdozen met randaarding zijn niet toegelaten in huishoudelijke installaties en in niet huishoudelijke installaties zonder BA4/BA5 personeel (Boek 1: 5.3.5.2).

Opmerking: Oa garage , kelder

T09 - Bepaalde contactdozen en/of schakelaars zijn beschadigd (Boek 1: 1.4.1.3).

Opmerking: Oa kelder, garage, hal

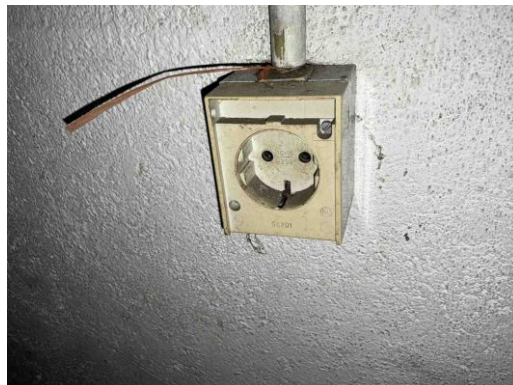
T03 - Contactdozen met randaarding zijn niet toegelaten in huishoudelijke installaties en in niet huishoudelijke installaties zonder BA4/BA5 personeel (Boek 1: 5.3.5.2).

Opmerking: Oa garage , kelder

T09 - Bepaalde contactdozen en/of schakelaars zijn beschadigd (Boek 1: 1.4.1.3).

Opmerking: Oa kelder, garage, hal

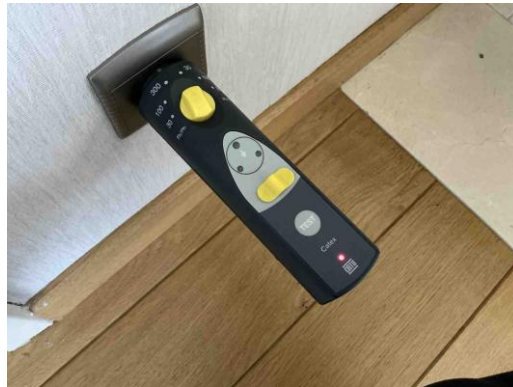
A16 - Er is geen continuïteit van de beschermingsgeleider van de contactdoos (Boek 1: 5.4.3.4).
Opmerking: Oa woonkamer

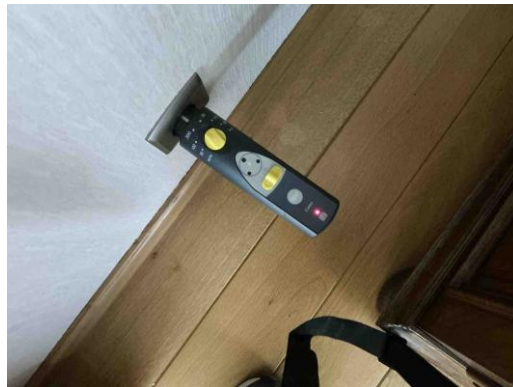
A16 - Er is geen continuïteit van de beschermingsgeleider van de contactdoos (Boek 1: 5.4.3.4).
Opmerking: Oa woonkamer

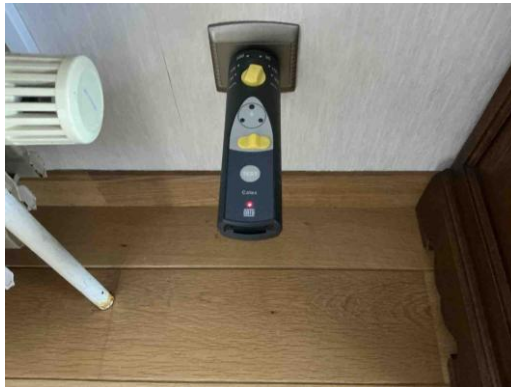
A16 - Er is geen continuïteit van de beschermingsgeleider van de contactdoos (Boek 1: 5.4.3.4).
Opmerking: Oa woonkamer

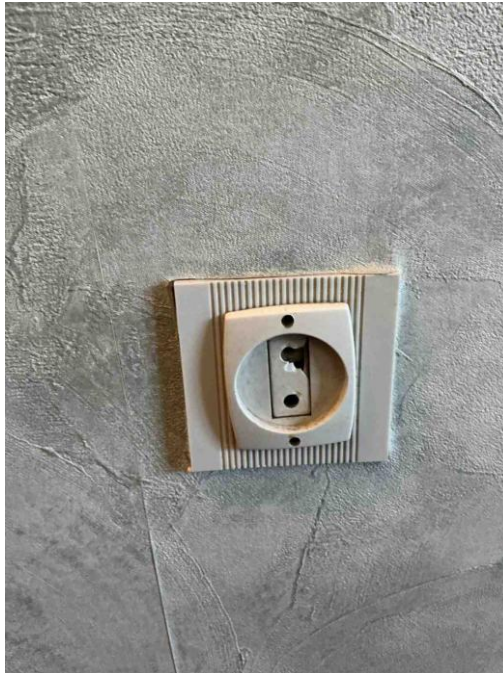
T09 - Bepaalde contactdozen en/of schakelaars zijn beschadigd (Boek 1: 1.4.1.3).
Opmerking: Oa kelder, garage, hal

T11 - De contactdozen waarvan de toegekende stroomsterkte maximaal 16A en de toegekende spanning maximaal 250V bedraagt en niet bedoeld zijn voor de voeding van een of meerdere verbruikstoestellen voor een specifiek doel en niet geplaatst zijn in of op schakel- en verdeelborden, beschikken niet of IPXX-D (incl. gemeenschappelijke delen residentieel geheel) (Boek 1: 4.2.2.3/5.3.5.2).
Opmerking: Oa slaapkamers

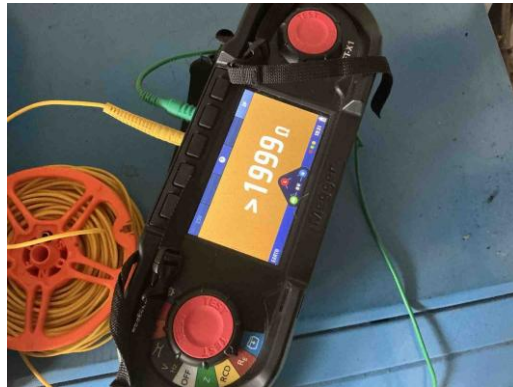
A05 - De waarde van de spreidingsweerstand van de aardverbinding is te hoog (Boek 1: 5.4.2).
Opmerking: 3 punts geeft geen meeting, ZE meeting te hoge waarden. Dient nagekeken te worden

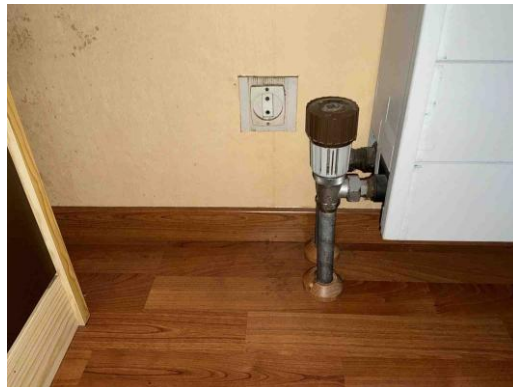
T11 - De contactdozen waarvan de toegekende stroomsterkte maximaal 16A en de toegekende spanning maximaal 250V bedraagt en niet bedoeld zijn voor de voeding van een of meerdere verbruikstoestellen voor een specifiek doel en niet geplaatst zijn in of op schakel- en verdeelborden, beschikken niet of IPXX-D (incl. gemeenschappelijke delen residentieel geheel) (Boek 1: 4.2.2.3/5.3.5.2).

Opmerking: Oa slaapkamers

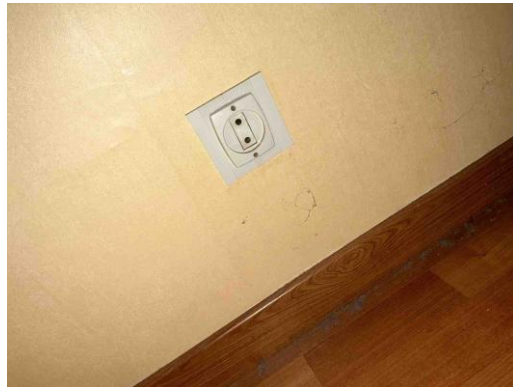
T11 - De contactdozen waarvan de toegekende stroomsterkte maximaal 16A en de toegekende spanning maximaal 250V bedraagt en niet bedoeld zijn voor de voeding van een of meerdere verbruikstoestellen voor een specifiek doel en niet geplaatst zijn in of op schakel- en verdeelborden, beschikken niet of IPXX-D (incl. gemeenschappelijke delen residentieel geheel) (Boek 1: 4.2.2.3/5.3.5.2).

Opmerking: Oa slaapkamers

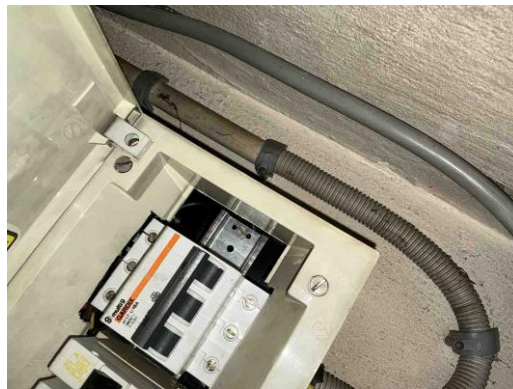
B06 - Het elektrisch verdeelbord heeft niet de minimale beschermingsgraad IPXX-B in een gewone ruimte (Boek 1: 4.2.2.3).

Opmerking: Oa bord 4

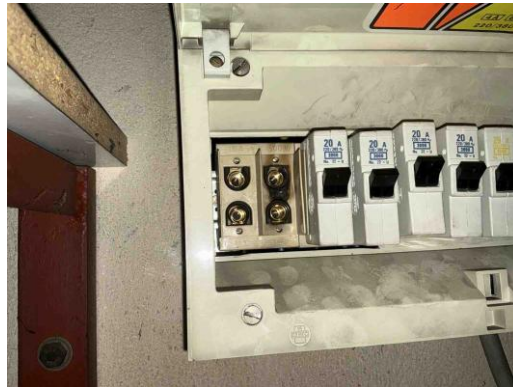
B14 - Abnormale opwarming van de beveiligingen, schakelapparatuur, aansluitklemmen (Boek 1: 4.4.1.1).
Opmerking: Oa bord 4 en bord 2
