Asbestinventarisatetest

Koningin Astridlaan 48, 3680 Maaseik

Attestnummer : 20250429-000217.000

Niet-asbestveilig

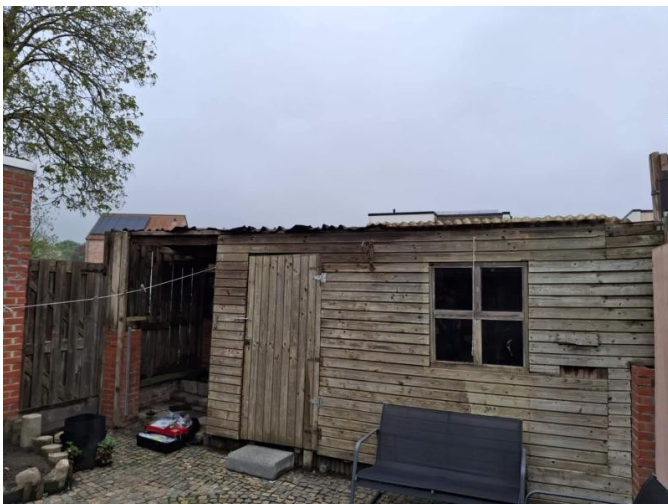
Beschrijving	Type	Actie
1. Roofing tuinhuis	Asbestmateriaal	Dringend verwijderen
1.1 Code: P1 - roofing tuinhuis	Puntmonster	-

Overzichtsfoto

Detailfoto

Eindbeoordeling materiaalrisico	Hoog materiaalrisico en/of hoge kans op vezelvrijgave
---------------------------------	---

Gebondenheid	Categorie 1: hechtgebonden in oorsprong
Asbestsoort (vezeltype)	Alleen chrysotiel
Asbestconcentratie	Laag (< 50%)
Afschermingsgraad van het gehele materiaal	Geheel of deels (ook) vrij aan de binnenlucht
Toestand van het materiaal	Zwaar beschadigd, zwaar verweerd

#	Type	Referentie	Resultaat
1.1	Puntmonster	P1 - roofing tuinhuis	Chrysotiel

Beschrijving	Roofing tuinhuis
Omgeving	Buiten
Primaire drager	Plat dak
Asbestmateriaal	Dak- en gevelbekleding - Roofing
Bindmiddel van asbestmateriaal	Bitumen (roofing, teer, asfalt)
Gebondenheid op basis van bindmiddel	Hecht
Hoeveelheid (oppervlakte - aantal)	• 11,99 m ² - 1 stuk
Totale oppervlakte	11,99 m ²
Eenvoudig bereikbaar	Ja
Bevestigingswijze	• Geschroefd
Identificatiemethode	Vaststelling met monstername
Destructieve handeling voor identificatie	Nee

Dringend verwijderen

- Verwijder dit asbestmateriaal zo snel mogelijk. Volg de toestand goed op.
- Hemelwater dat afspoelt van asbestcement daken of gevels kan asbestdeeltjes bevatten. Gebruik het enkel voor gesloten circuits (bv. spoelen toiletten). Reinig na het vervangen van het dak of de gevel de dakgoten en regenwaterput of -ton om asbesthoudend sediment of slib te verwijderen

- Eenvoudige handelingen: mag via doe-het-zelf of door werknemer(s) met opleidingsattest eenvoudige handelingen
Vast of (hecht)gebonden asbest: bij dit type zijn de asbestvezels gebonden met een bindmiddel, bijvoorbeeld cement, kunststof of lijm. Vaak voorkomende toepassingen zijn golfplaten, dakleien en schoorstenen. Zolang het materiaal in goede staat is én u er juist mee omspringt (niet schuren, breken, slijpen of boren), komen er nauwelijks vezels vrij. Vaste of (hecht)gebonden asbesthoudende toepassingen in goede staat zijn daarom het minst schadelijk voor de gezondheid. Dit type asbest mag u zelf verwijderen, op voorwaarde dat u de richtlijnen volgt.

Het is noodzakelijk om de nodige en geschikte PBM's te dragen. De minimum eisen van de PBM's zijn het

dragen van een mondmasker FFP3 en een wegwercoverall Cat III type 5-6.

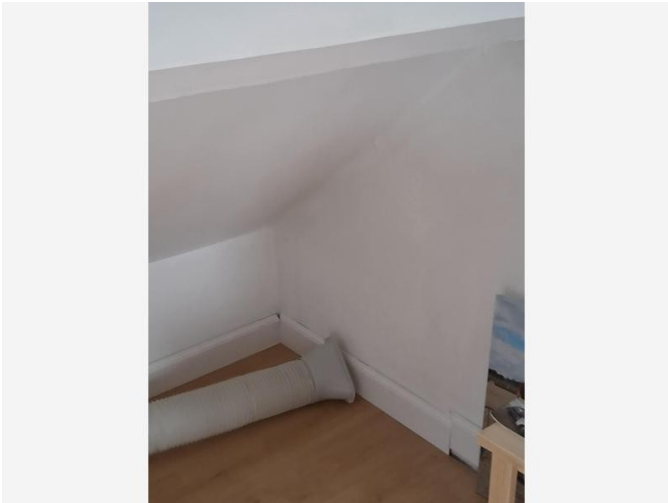
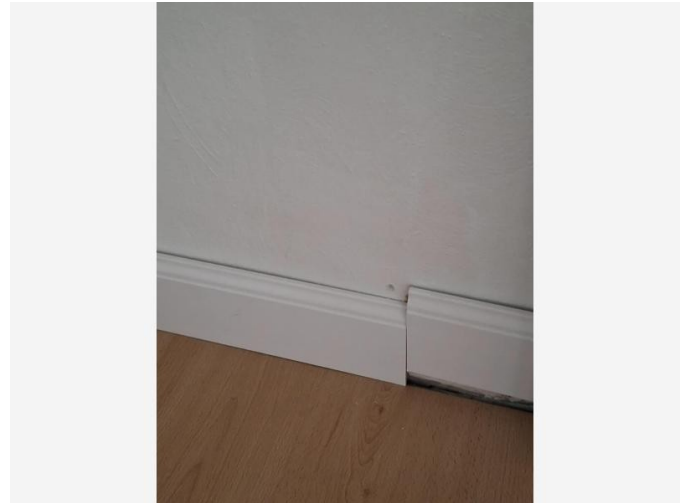
Fiche 3: Pleisterwerk binnenmuur

Overzichtsfoto

Detailfoto

Geen asbest

#	Type	Referentie	Resultaat
3.1	Mengmonster	MM1	Geen asbest

Beschrijving	Pleisterwerk binnenmuur
Omgeving	Binnen
Primaire drager	Binnenwand
Bindmiddel van materiaal	Gips - kalk
Gebondenheid op basis van bindmiddel	Niet-hechtgebonden
Hoeveelheid (oppervlakte - dikte - aantal)	• 250,00 m ² - 0,50 cm - 1 stuk
Totaal volume	1,25 m ³
Identificatiemethode	Vaststelling met monstername
Destructieve handeling voor identificatie	Nee
