**Verslag huishoudelijke elektrische installatie op laagspanning en zeer lage spanning****Algemeen:**

| Referentie: <b>008-20260720-06</b> | Datum controle: <b>20/07/2026</b> |

| Adres installatie: <b>Muisvenstraat 67, 3670 - Oudsbergen</b> | Nummer teller(s): <b>1SAG3200114986</b> |

| <input checked="" type="checkbox"/> 8.4.2 (Controlebezoek van een oude installatie bij verkoop) |

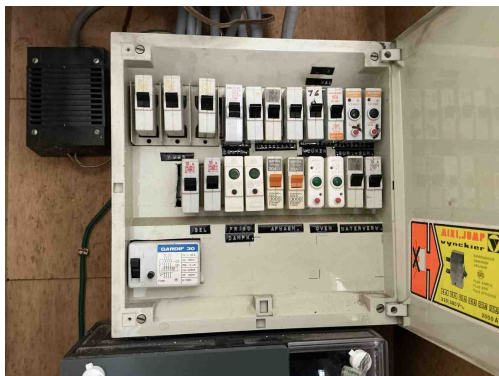
**B17** - De voedingsspanning is niet op elk bord vermeld (Boek 1: 3.1.3.3).

*Opmerking: Oa bord 1*

**D08** - De nodige markeringen op de beveiligingstoestellen ontbreken of zijn onleesbaar (Boek 1: 5.3.5.5).

**B26** - Het elektrisch bord kon niet gedemonteerd worden (Boek 1: 5.3.5.1).

*Opmerking: Oa automaten zeer strak vast bord 1*

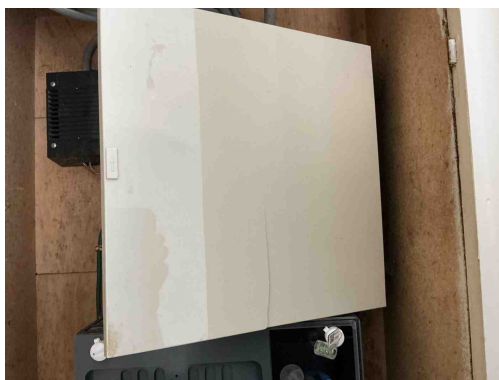
**B17** - De voedingsspanning is niet op elk bord vermeld (Boek 1: 3.1.3.3).

*Opmerking: Oa bord 1*

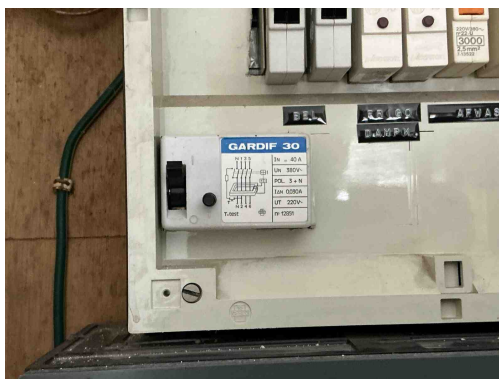
**D24** - De differentieelstroombeschermingsinrichtingen die worden geplaatst in huishoudelijke installaties dienen tenminste van het type A te zijn (Boek 1: 5.3.5.3).

*Opmerking: Oa bord 1*

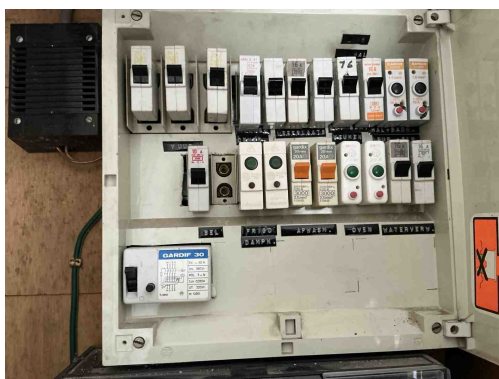
**B30** - De houder van de beveiliging in een huishoudelijke ruimte is niet voorzien van aangepaste kalibreerelementen (Boek1: 5.3.5.5).

*Opmerking: Oa bord 1*

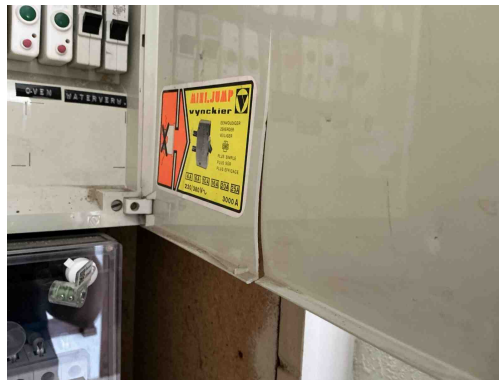
**T23** - Het elektrisch materiaal is beschadigd. (Boek 1: 1.4.1.3).  
*Opmerking: Oa bord 1*

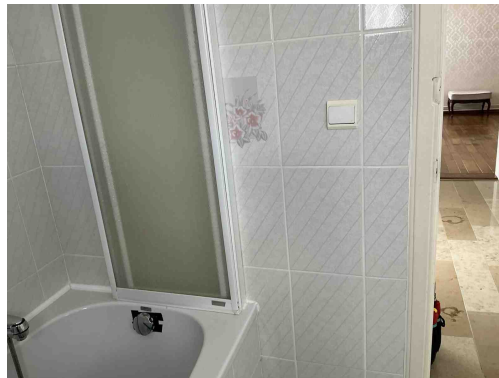
**T22** - Het elektrisch materieel in volume 2 van de ruimte die een bad en/of douche bevat is niet in overeenstemming met het toegelaten materieel (nl. vaste machines of toestellen (incl. de contactdozen en bedieningstoestellen), contactdozen individueel beschermd door een beschermingstransformator met een vermogen van maximaal 100W, contactdozen beschermd door een differentieelstroominrichting met zeer grote gevoeligheid (10mA) en bedieningstoestellen gevoed op laagspanning). (Boek 1, Onderafdeling 7.1.5.3. (d))  
*Opmerking: Oa schakelaar*

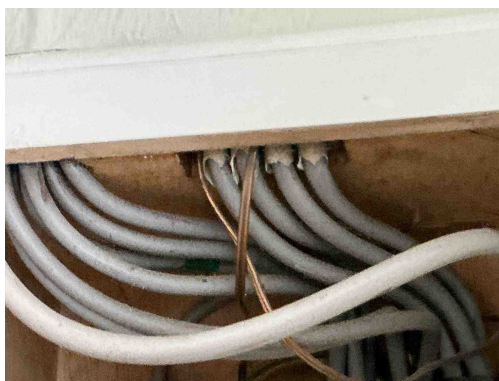
**C27** - Het gebruik van geleiders van het type VTLmB (côte-à-côte) is niet toegestaan (Boek 1: 1.4.2.1).

*Opmerking: Oa inkom*

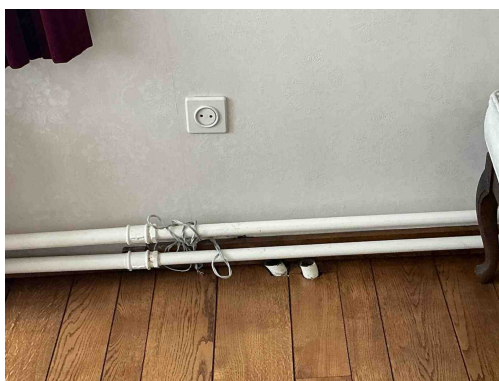
**T11** - De contactdozen waarvan de toegekende stroomsterkte maximaal 16A en de toegekende spanning maximaal 250V bedraagt en niet bedoeld zijn voor de voeding van een of meerdere verbruikstoestellen voor een specifiek doel en niet geplaatst zijn in of op schakel- en verdeelborden, beschikken niet of IPXX-D (incl. gemeenschappelijke delen residentieel geheel) (Boek 1: 4.2.2.3/5.3.5.2).

*Opmerking: Oa living, keuken, slaapkamer 2,....*

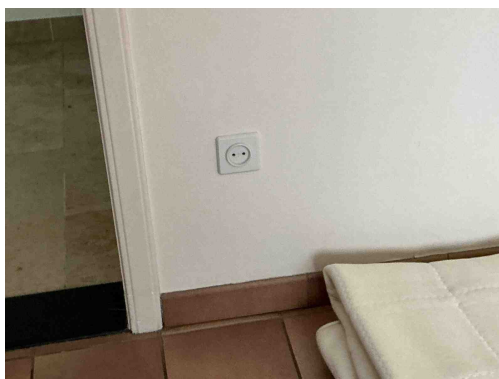
**T11** - De contactdozen waarvan de toegekende stroomsterkte maximaal 16A en de toegekende spanning maximaal 250V bedraagt en niet bedoeld zijn voor de voeding van een of meerdere verbruikstoestellen voor een specifiek doel en niet geplaatst zijn in of op schakel- en verdeelborden, beschikken niet of IPXX-D (incl. gemeenschappelijke delen residentieel geheel) (Boek 1: 4.2.2.3/5.3.5.2).

*Opmerking: Oa living, keuken, slaapkamer 2,....*

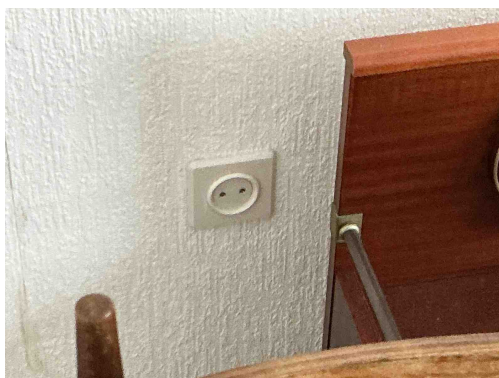
**T11** - De contactdozen waarvan de toegekende stroomsterkte maximaal 16A en de toegekende spanning maximaal 250V bedraagt en niet bedoeld zijn voor de voeding van een of meerdere verbruikstoestellen voor een specifiek doel en niet geplaatst zijn in of op schakel- en verdeelborden, beschikken niet of IPXX-D (incl. gemeenschappelijke delen residentieel geheel) (Boek 1: 4.2.2.3/5.3.5.2).

*Opmerking: Oa living, keuken, slaapkamer 2,....*

**T09** - Bepaalde contactdozen en/of schakelaars zijn beschadigd (Boek 1: 1.4.1.3).

*Opmerking: Oa slaapkamer 1, slaapkamer 3*

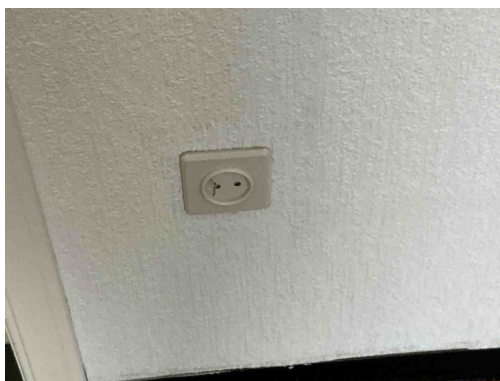
**T11** - De contactdozen waarvan de toegekende stroomsterkte maximaal 16A en de toegekende spanning maximaal 250V bedraagt en niet bedoeld zijn voor de voeding van een of meerdere verbruikstoestellen voor een specifiek doel en niet geplaatst zijn in of op schakel- en verdeelborden, beschikken niet of IPXX-D (incl. gemeenschappelijke delen residentieel geheel) (Boek 1: 4.2.2.3/5.3.5.2).

*Opmerking: Oa living, keuken, slaapkamer 2,....*

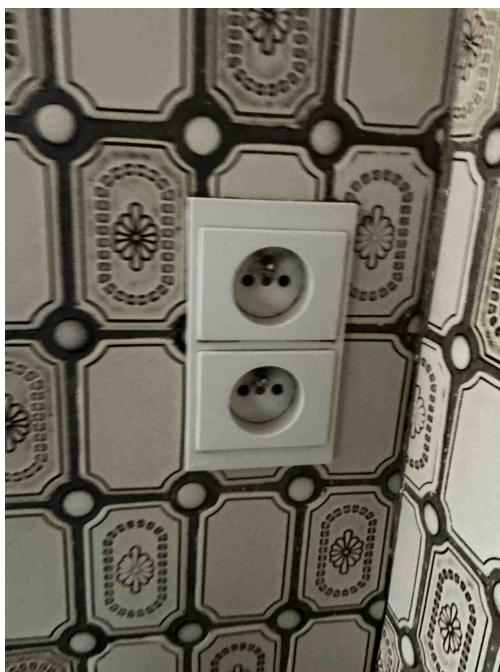
**T11** - De contactdozen waarvan de toegekende stroomsterkte maximaal 16A en de toegekende spanning maximaal 250V bedraagt en niet bedoeld zijn voor de voeding van een of meerdere verbruikstoestellen voor een specifiek doel en niet geplaatst zijn in of op schakel- en verdeelborden, beschikken niet of IPXX-D (incl. gemeenschappelijke delen residentieel geheel) (Boek 1: 4.2.2.3/5.3.5.2).

*Opmerking: Oa living, keuken, slaapkamer 2,....*

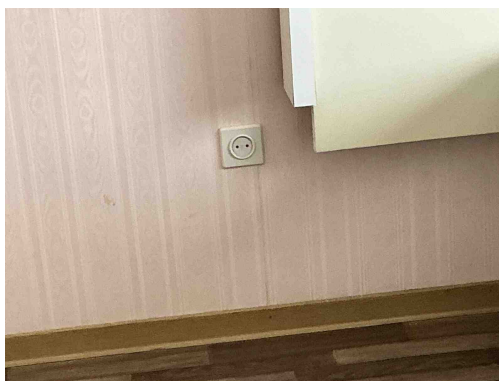
**T11** - De contactdozen waarvan de toegekende stroomsterkte maximaal 16A en de toegekende spanning maximaal 250V bedraagt en niet bedoeld zijn voor de voeding van een of meerdere verbruikstoestellen voor een specifiek doel en niet geplaatst zijn in of op schakel- en verdeelborden, beschikken niet of IPXX-D (incl. gemeenschappelijke delen residentieel geheel) (Boek 1: 4.2.2.3/5.3.5.2).

*Opmerking: Oa living, keuken, slaapkamer 2,....*

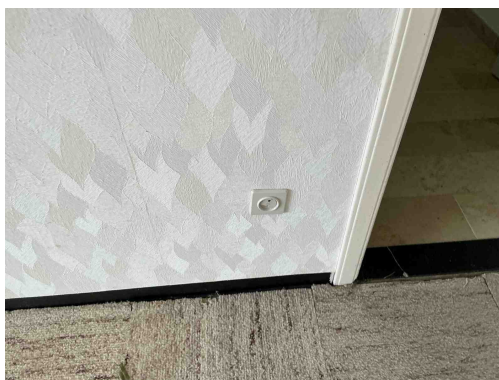
**T09** - Bepaalde contactdozen en/of schakelaars zijn beschadigd (Boek 1: 1.4.1.3).

*Opmerking: Oa slaapkamer 1, slaapkamer 3*

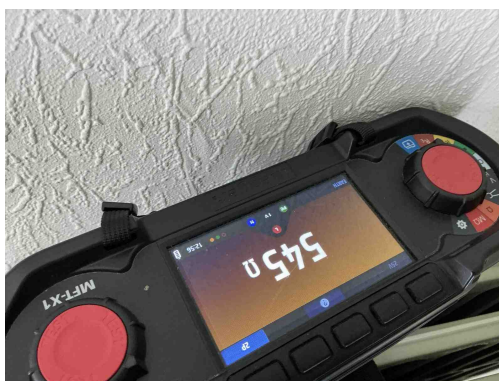
**A05** - De waarde van de spreidingsweerstand van de aardverbinding is te hoog (Boek 1: 5.4.2).  
*Opmerking: Oa 545 Ohm*
