**Verslag huishoudelijke elektrische installatie op laagspanning en zeer lage spanning****Algemeen:**

| Referentie: <b>007-20260707-01</b> | Datum controle: <b>07/07/2026</b> |

| Adres installatie: <b>Koningin Astridlaan 23, 3680 - Maaseik</b> | Nummer teller(s): <b>1sag3100556189</b> |

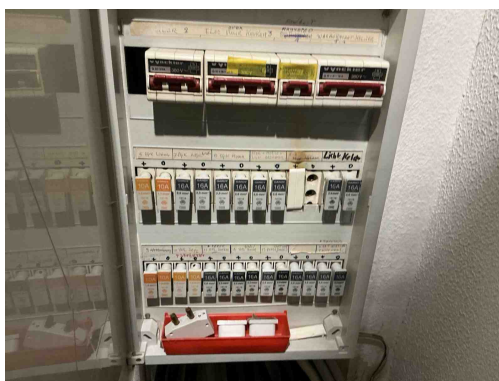
**B17** - De voedingsspanning is niet op elk bord vermeld (Boek 1: 3.1.3.3).

**B18** - Het volgnummer is niet op elk bord vermeld (Boek 1: 3.1.3.3).

**B06** - Het elektrisch verdeelbord heeft niet de minimale beschermingsgraad IPXX-B in een gewone ruimte (Boek 1: 4.2.2.3).

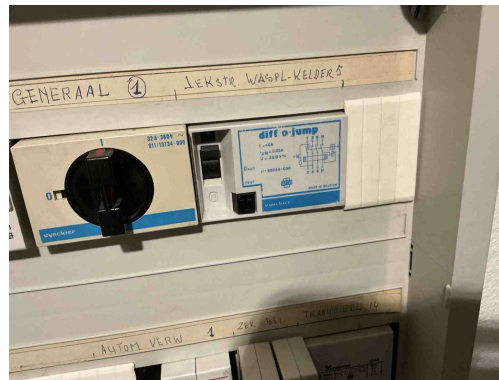
**D24** - De differentieelstroombeschermingsinrichtingen die worden geplaatst in huishoudelijke installaties dienen tenminste van het type A te zijn (Boek 1: 5.3.5.3).

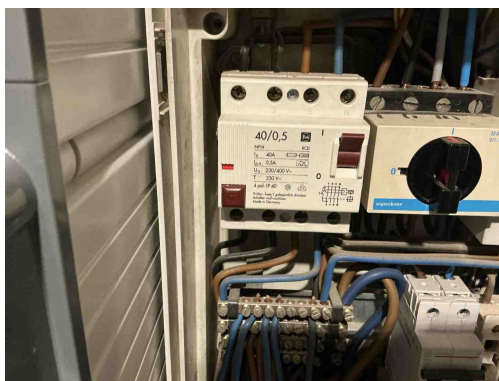
**D04** - De hoofddifferentieelstroominrichting is niet verzegelbaar (Boek 1: 4.2.4.3).

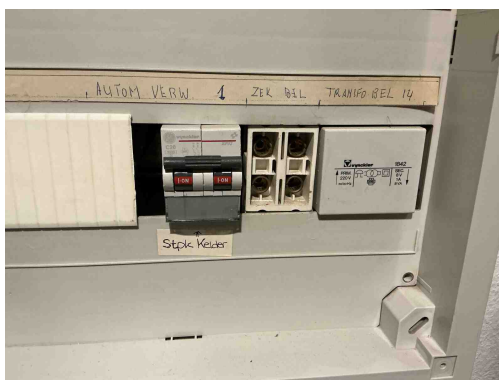
**B30** - De houder van de beveiliging in een huishoudelijke ruimte is niet voorzien van aangepaste kalibreerelementen (Boek1: 5.3.5.5).

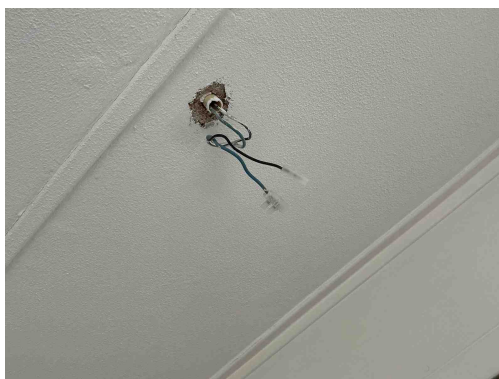
**C35** - Er zijn doorverbindingen gemaakt met lusterklemmen; er kon niet aangetoond worden dat deze klemmen geschikt zijn voor de aanwezige spanning, stroom en draadsectie en dat ze "CE" zijn (Boek 1: 1.4.2.1.).

**C21** - Het gebruik van geleiders van het type VOB, zonder bijkomende afscherming is niet toegestaan (Boek 1: 5.2.9.6).

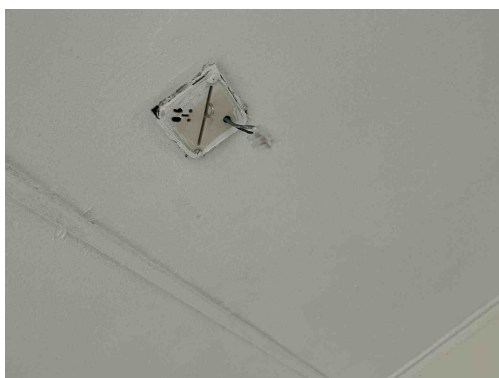
**C35** - Er zijn doorverbindingen gemaakt met lusterklemmen; er kon niet aangetoond worden dat deze klemmen geschikt zijn voor de aanwezige spanning, stroom en draadsectie en dat ze "CE" zijn (Boek 1: 1.4.2.1.).

**C21** - Het gebruik van geleiders van het type VOB, zonder bijkomende afscherming is niet toegestaan (Boek 1: 5.2.9.6).
