# Asbestinventarisatetest

Steenweg Wijchmaal 12, 3990 Peer

Attestnummer : 20230725-000338.000

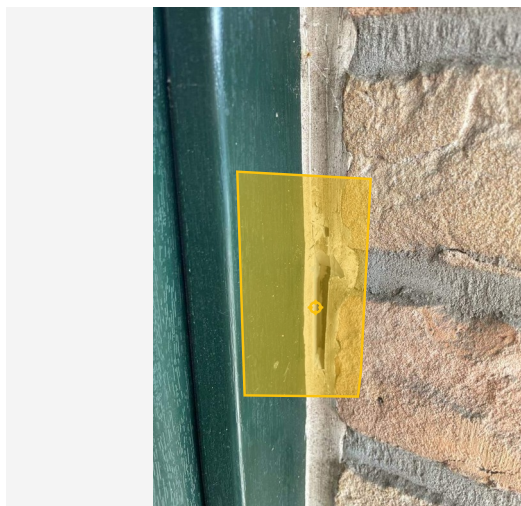
## Fiche 2: Kit buitenschrijnwerk

Detailfoto

Geen asbest

| # | Type | Referentie | Resultaat |
|---|---|---|---|
| 2.1 | Puntmonster | PS01 | Geen asbest |

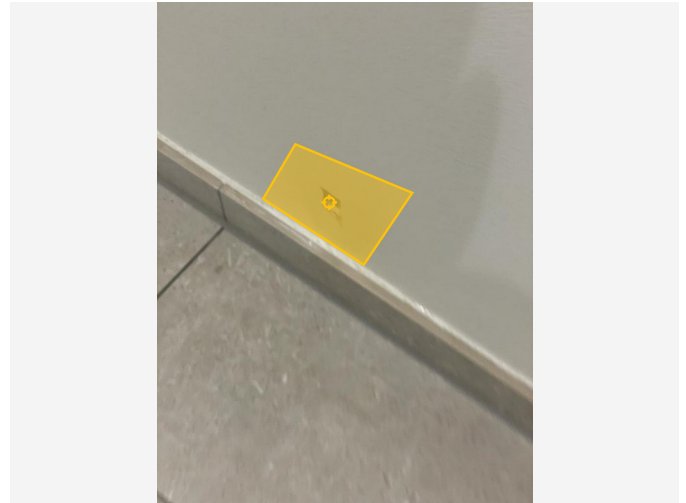
## Fiche 3: Pleister binnenmuren

Detailfoto

Geen asbest

| # | Type | Referentie | Resultaat |
|---|---|---|---|
| 3.1 | Mengmonster | MM01 | Geen asbest |
