Keuringsverslag van een elektrische laagspanning- en zeer lage spanningsinstallatie

Datum keuring: 03/11/2022

Straatnaam	Berkenlaan
Huisnummer	19
Busnummer	
Postcode	3600
Gemeente	GENK
Land	België

Controlebezoek van een oude huishoudelijke elektrische installatie van een wooneenheid bij verkoop op vraag van de verkoper volgens (KB 08/09/2019) - AREI Boek 1- 8.4.2. en 8.2.1. en 4.2.4.3.

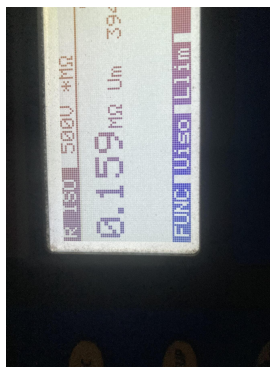
Ri algemeen: 0,159 MΩ

NOK

12.01 De waarde van de isolatieweerstand van één of meerdere stroombanen is kleiner dan 0,5M ohm (Boek 1 Onderafdeling 6.4.5.1.)

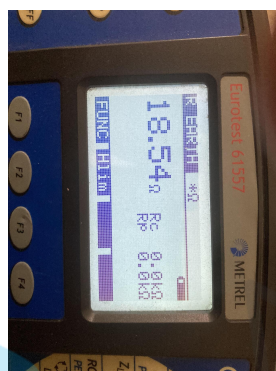
Aardelektrode: Verticaal of schuin in de grond gedreven baren, pennen of geleiders

RE: 18,54 Ω

OK
