# Asbestinventarisatetest

Rachels 33, 3650 Dilsen-Stokkem

Attestnummer : 20240216-000381.000

Uitgegeven op : 16.02.2024

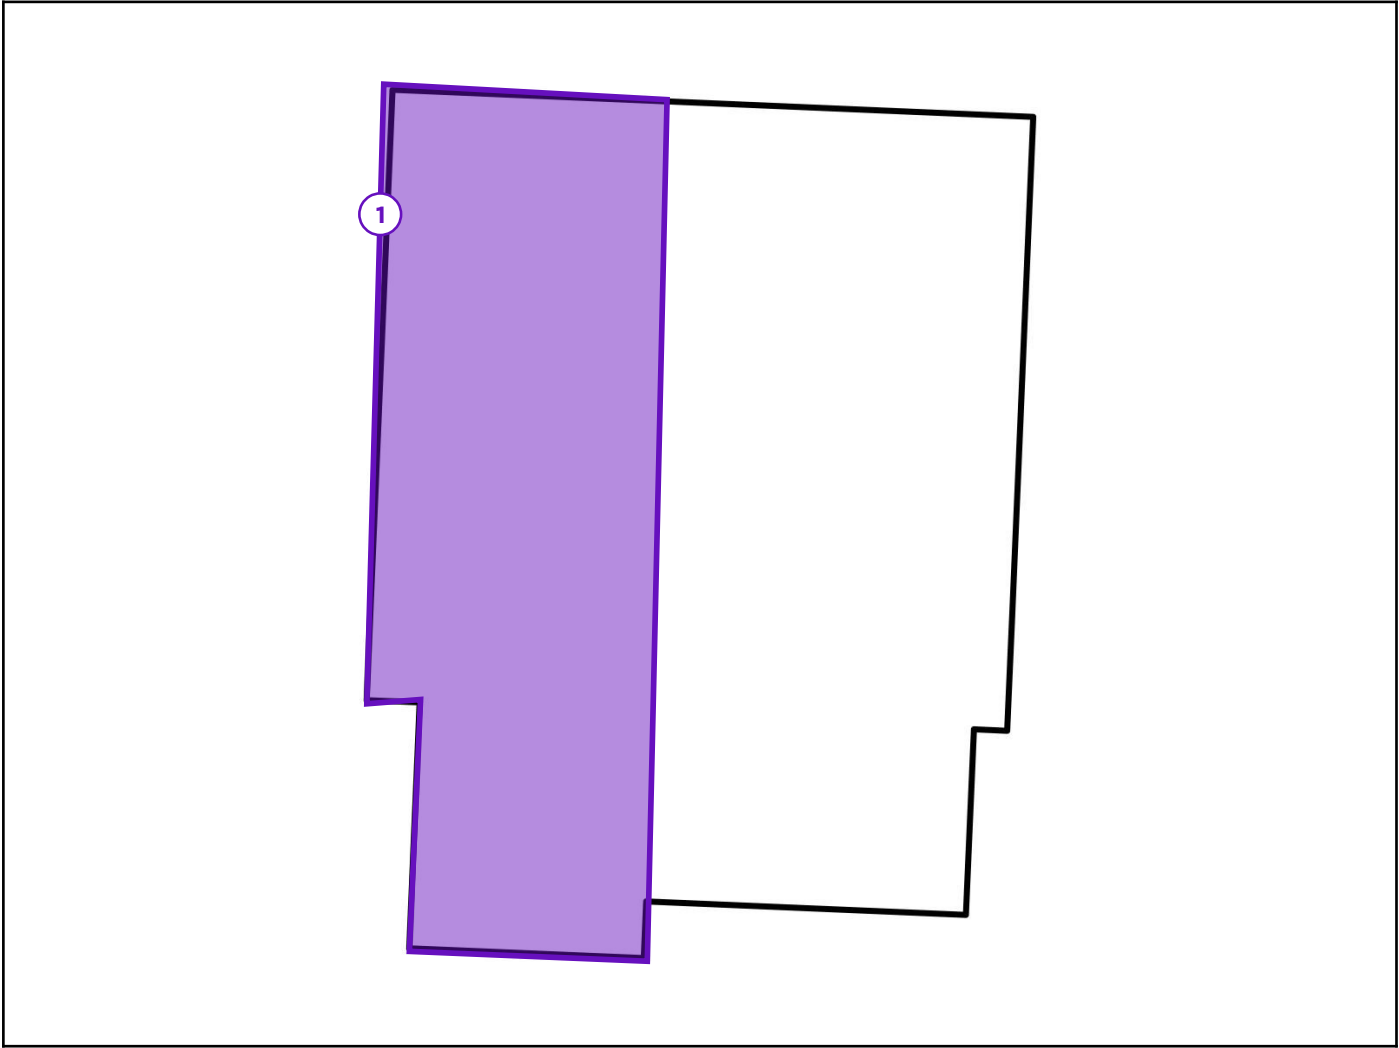
# Plan 1.1: Kelder

| Beschrijving | Type | Actie |
|---|---|---|
| 1. Kruipkelder | Beperking | - |

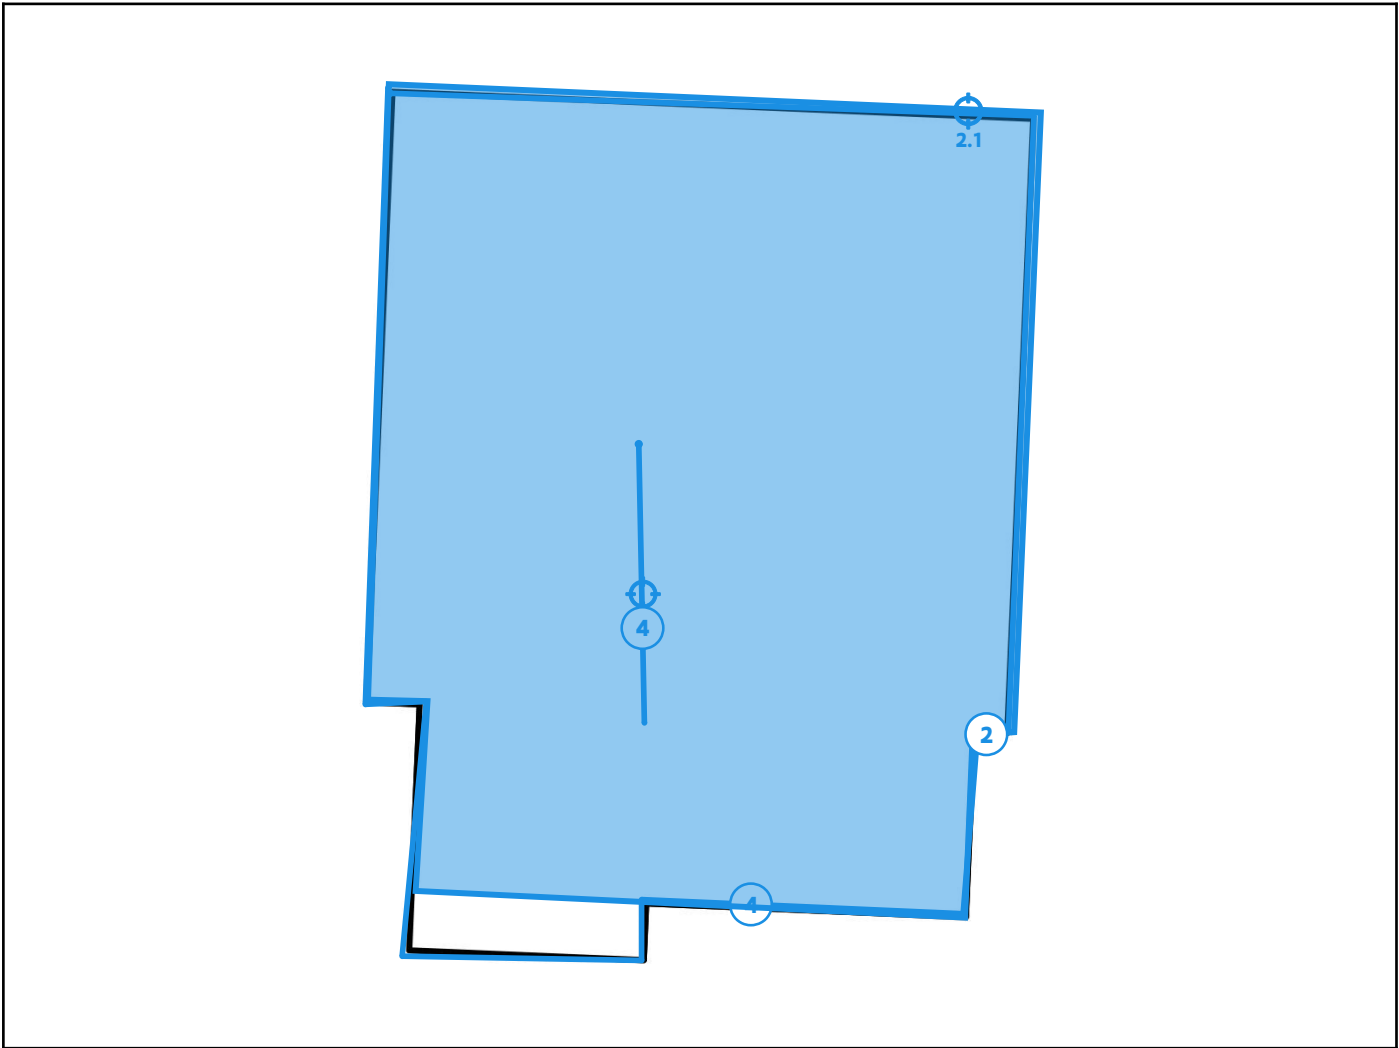
# Plan 1.2: Gelijkvloers

| Beschrijving | Type | Actie |
|---|---|---|
| 2. Pleisterwerk plafond | Geen asbest | - |
| 2.1 Code: MM02 | Mengmonster | - |
| 4. Pleisterwerk binnenmuren | Geen asbest | - |
| 4.1 Code: MM01 | Mengmonster | - |

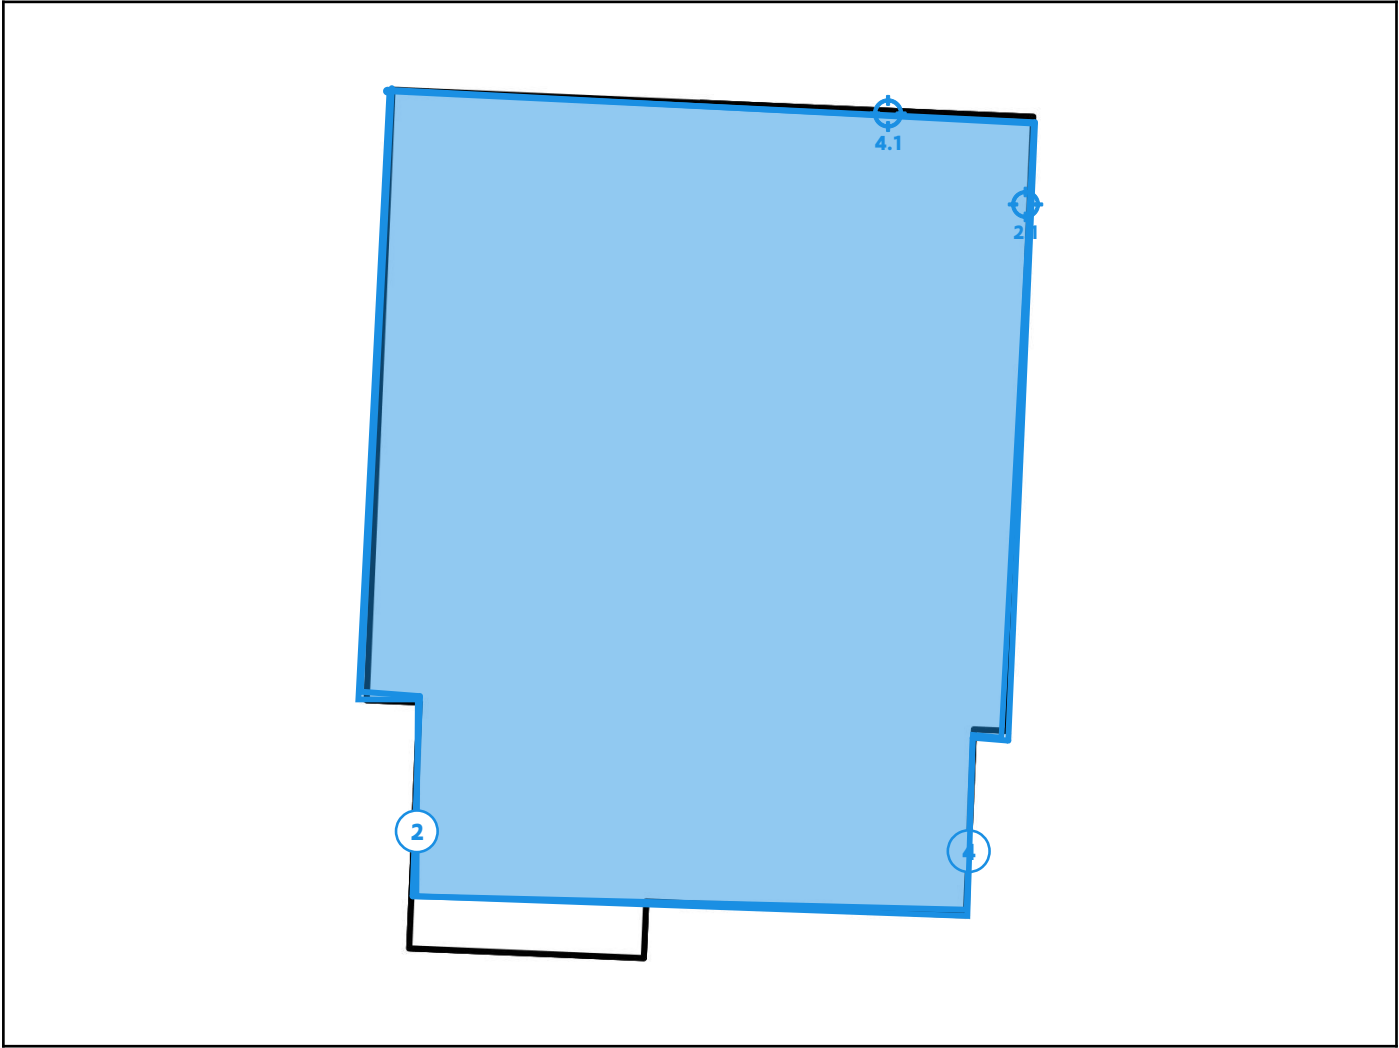
# Plan 1.3: Verdieping

| Beschrijving | Type | Actie |
|---|---|---|
| 2. Pleisterwerk plafond | Geen asbest | - |
| 2.1 Code: MM02 | Mengmonster | - |
| 4. Pleisterwerk binnenmuren | Geen asbest | - |
| 4.1 Code: MM01 | Mengmonster | - |

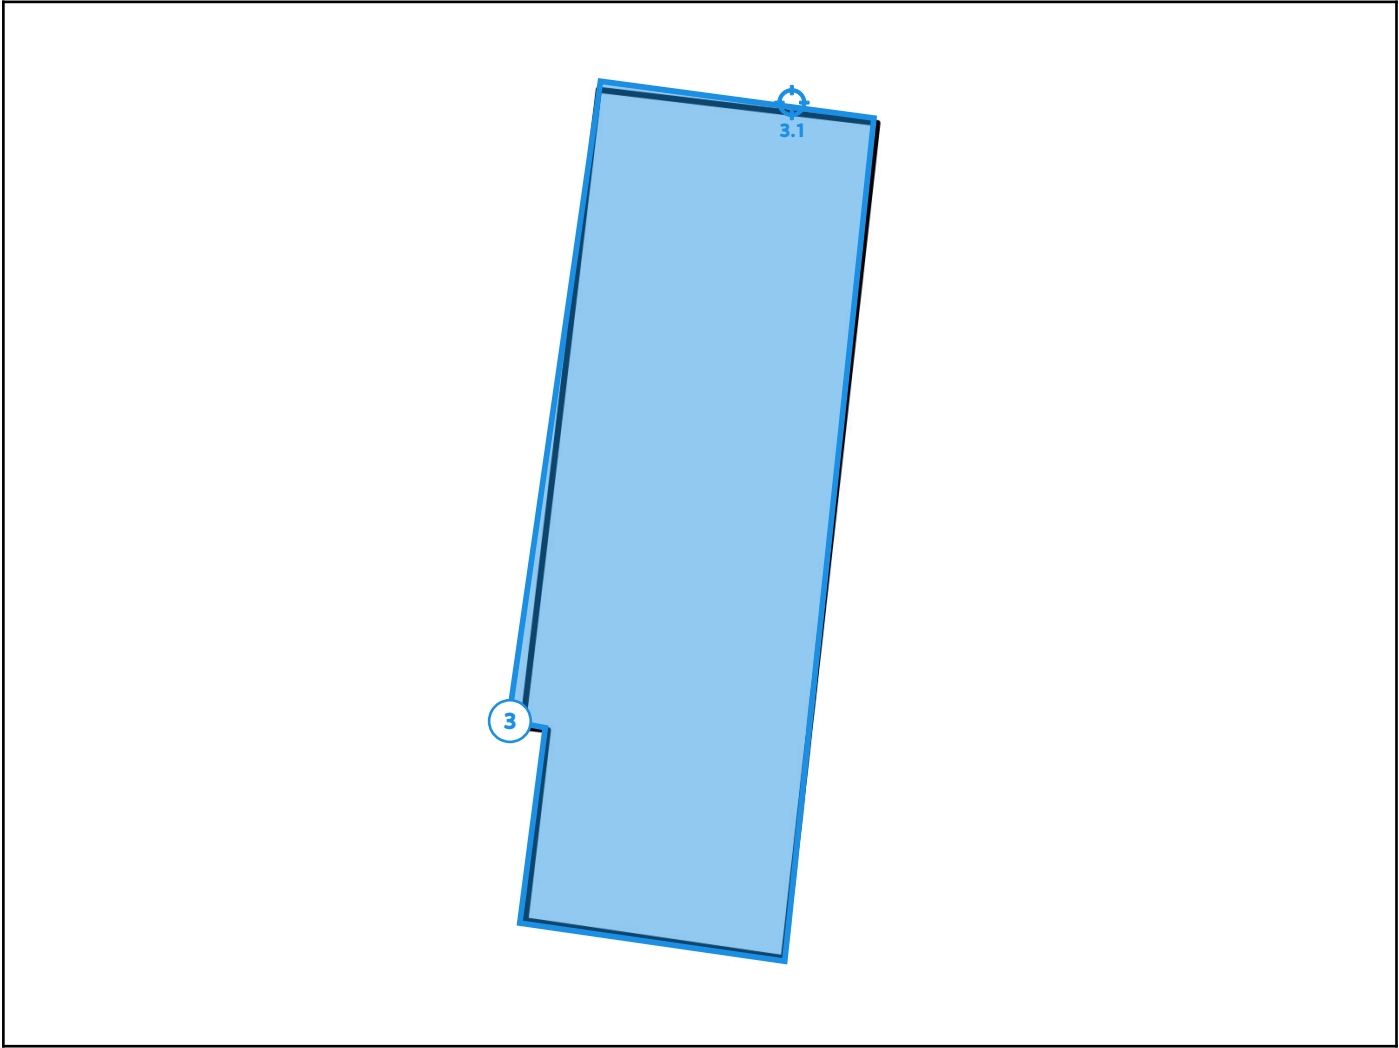
## Plan 2.1: Bijgebouw plan

| Beschrijving | Type | Actie |
|---|---|---|
| 3. Roofing plat dak | Geen asbest | - |
| 3.1 Code: PS01 | Puntmonster | - |

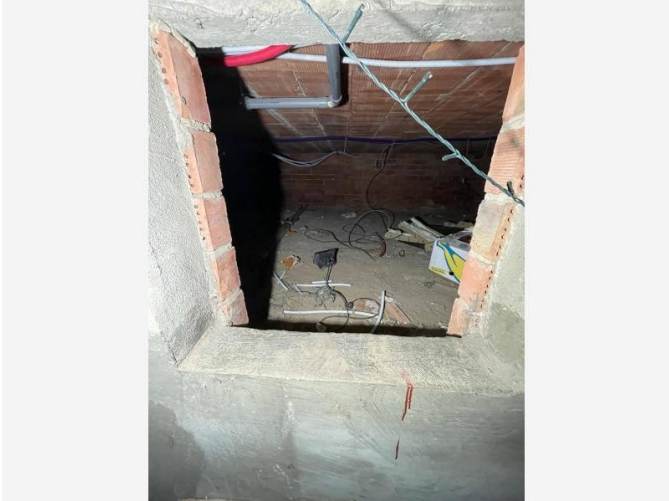
Situeringsfoto

### Tijdelijke beperking

**Reden:** Ruimte is lager dan 1.50m

**Uitleg van de asbestdeskundige:** Ruimte is lager dan 1.50m

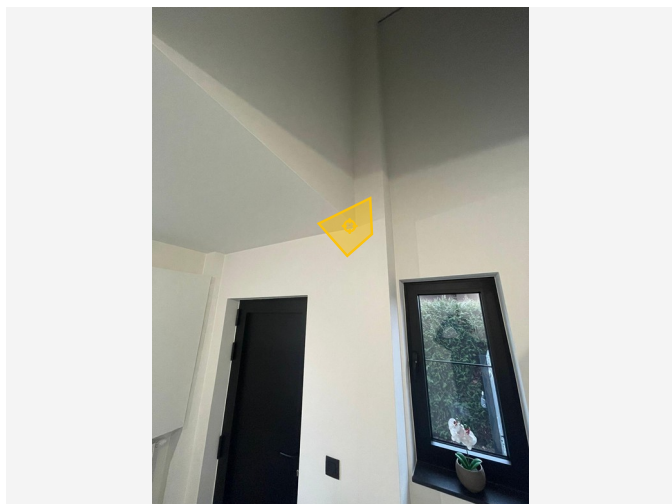
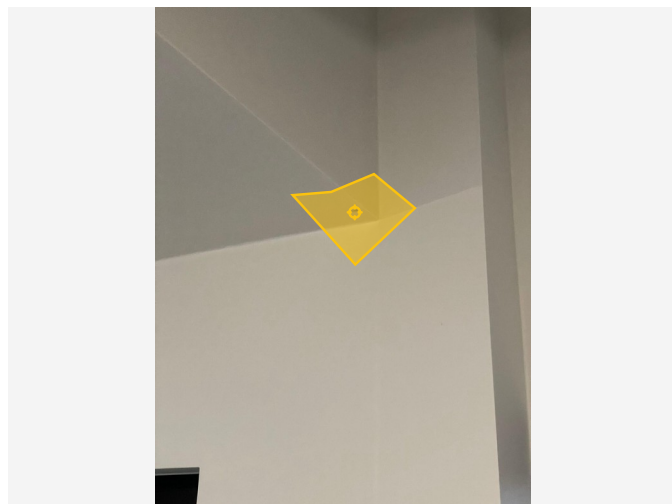
## Fiche 2: Pleisterwerk plafond

Geen asbest

| # | Type | Referentie | Resultaat |
|---|---|---|---|
| 2.1 | Mengmonster | MM02 | Geen asbest |

| Beschrijving | Pleisterwerk plafond |

| Bindmiddel van materiaal | Gips - kalk |
| Gebondenheid op basis van bindmiddel | Niet-hechtgebonden |
| Hoeveelheid (oppervlakte - dikte - aantal) | <ul style="list-style-type: none"> <li>• 40,00 m<sup>2</sup> - 2,00 cm - 1 stuk</li> </ul> |

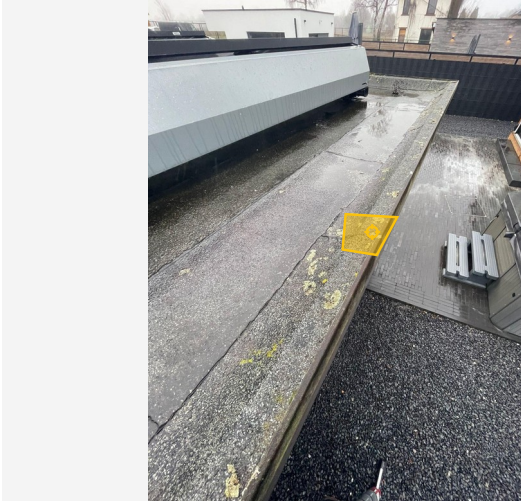
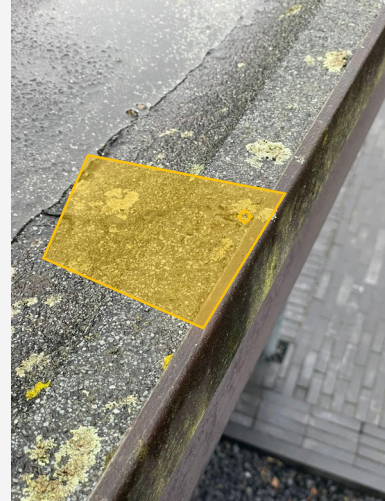
## Fiche 3: Roofing plat dak

Geen asbest

| # | Type | Referentie | Resultaat |
|---|---|---|---|
| 3.1 | Puntmonster | PS01 | Geen asbest |

| Beschrijving | Roofing plat dak |
| Bindmiddel van materiaal | Bitumen (roofing, teer, asfalt) |

| Gebondenheid op basis van bindmiddel | Hecht |
| Hoeveelheid (oppervlakte - aantal) | <ul style="list-style-type: none"> <li>• 50,00 m<sup>2</sup> - 1 stuk</li> </ul> |

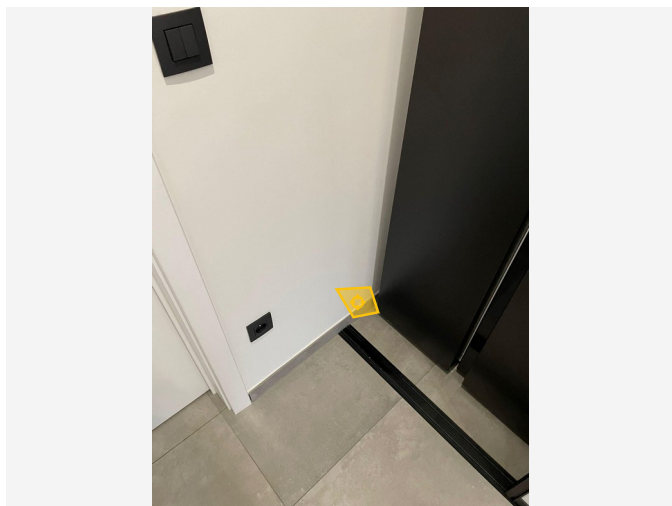
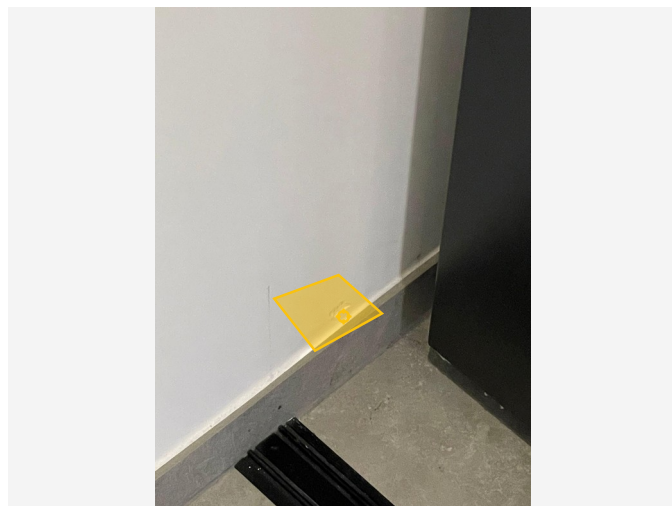
## Fiche 4: Pleisterwerk binnenmuren

Geen asbest

| # | Type | Referentie | Resultaat |
|---|---|---|---|
| 4.1 | Mengmonster | MM01 | Geen asbest |

| Beschrijving | Pleisterwerk binnenmuren |

| Bindmiddel van materiaal | Gips - kalk |
| Gebondenheid op basis van bindmiddel | Niet-hechtgebonden |
| Hoeveelheid (oppervlakte - dikte - aantal) | <ul style="list-style-type: none"> <li>190,00 m<sup>2</sup> - 2,00 cm - 1 stuk</li> </ul> |
