# Asbestinventarisatetest

Hoogbaan 13, 3650 Dilsen-Stokkem

Attestnummer : **20240121-000069.000**

**Asbestveilig**

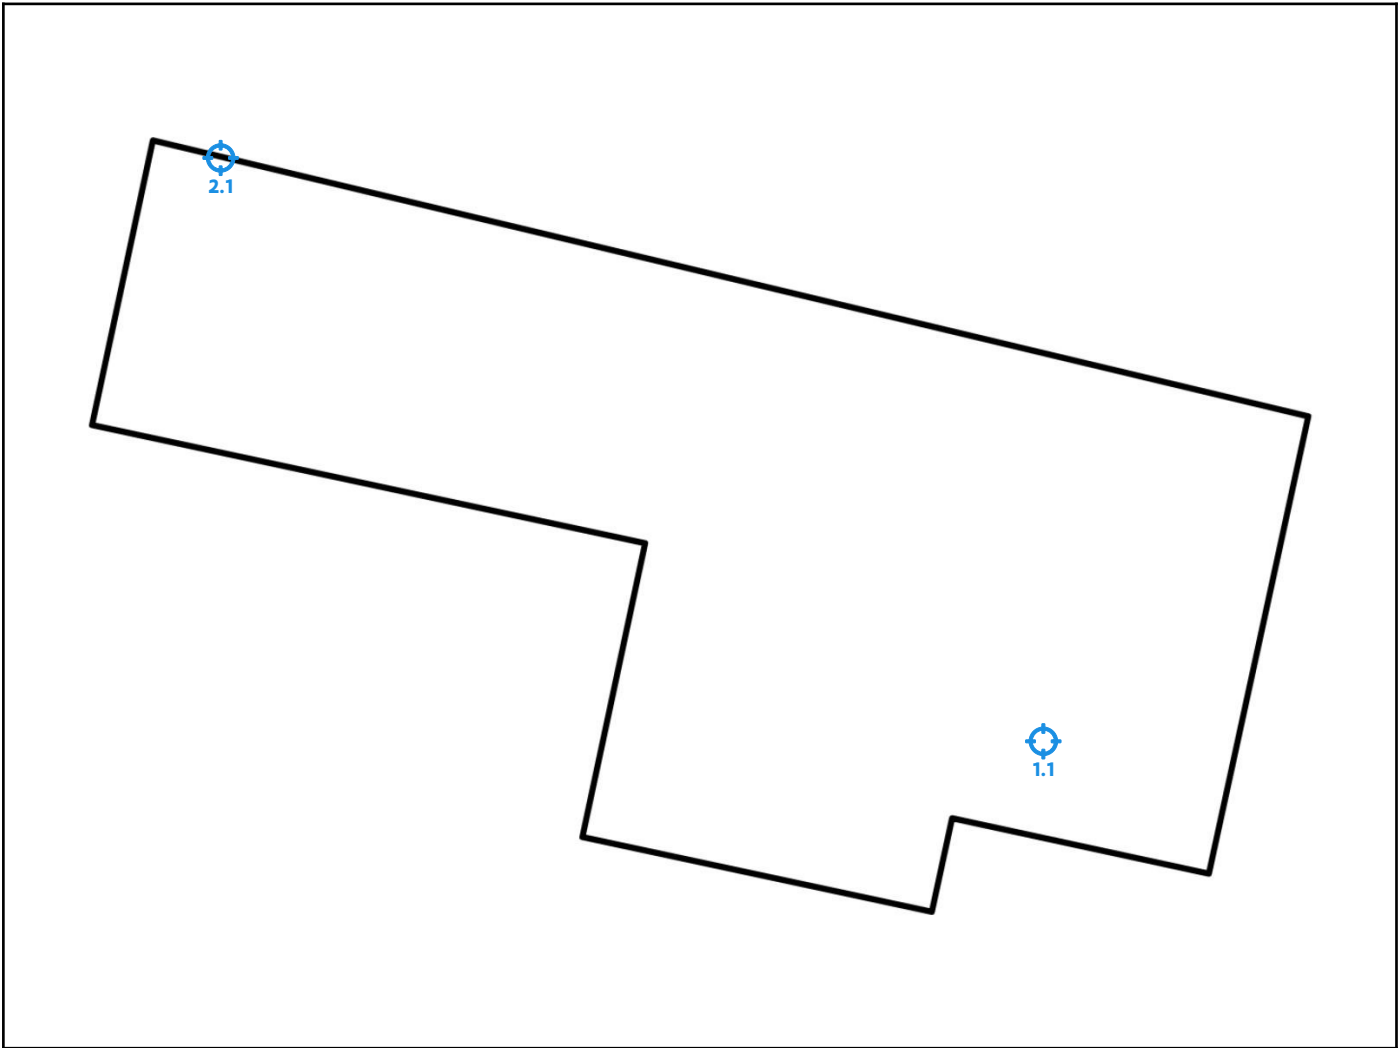
# Plan 1.1: Gelijksvloers

| Beschrijving | Type | Actie |
|---|---|---|
| 1. Pleisterwerk plafond | Geen asbest | - |
| 2. Pleisterwerk binnenmuren | Geen asbest | - |

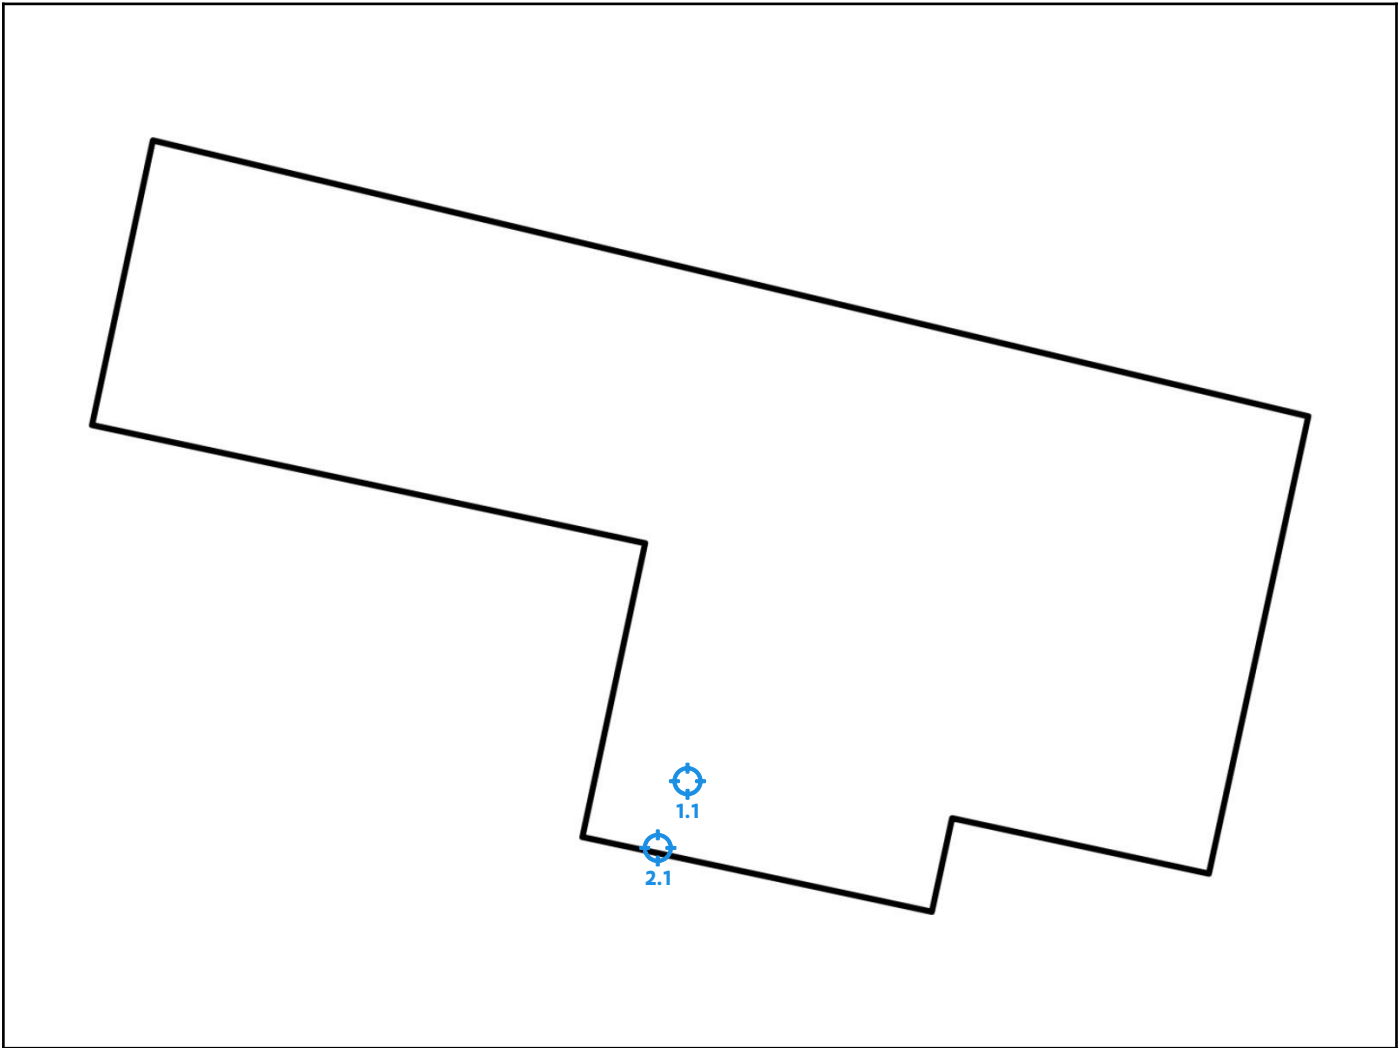
# Plan 1.2: Verdieping

| Beschrijving | Type | Actie |
|---|---|---|
| 1. Pleisterwerk plafond | Geen asbest | - |
| 2. Pleisterwerk binnenmuren | Geen asbest | - |

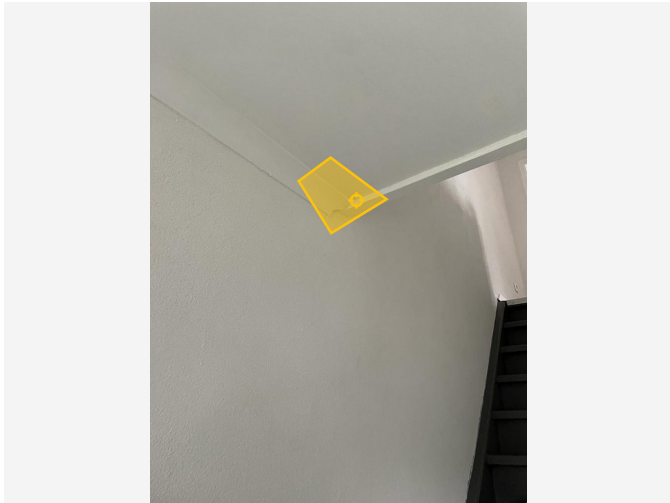
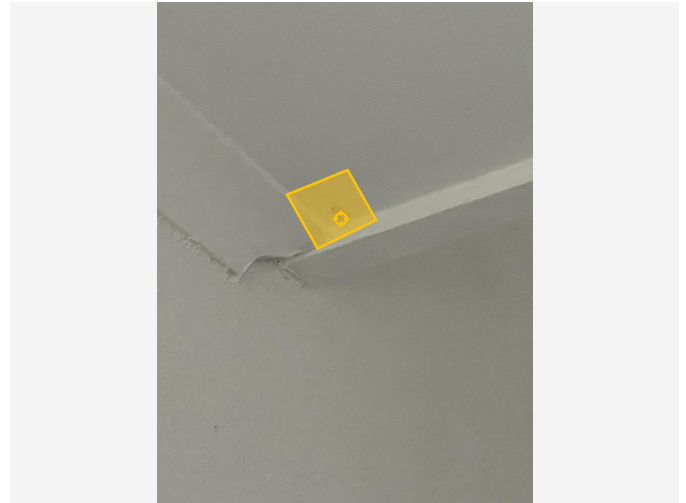
## Fiche 1: Pleisterwerk plafond

Geen asbest

Overzichtsfoto

Detailfoto

| Beschrijving | Pleisterwerk plafond |

| Bindmiddel van materiaal | Gips - kalk |
| Hoeveelheid (oppervlakte - dikte - aantal) | <ul style="list-style-type: none"> <li>130,00 m<sup>2</sup> - 3,00 cm - 1 stuk</li> </ul> |

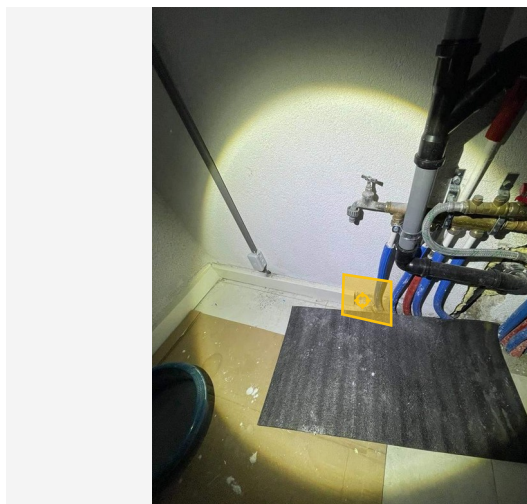
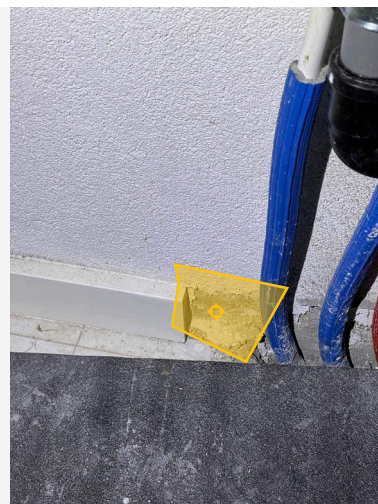
## Fiche 2: Pleisterwerk binnenmuren

Geen asbest

Overzichtsfoto

Detailfoto

| Beschrijving | Pleisterwerk binnenmuren |

| Bindmiddel van materiaal | Gips - kalk |
| Hoeveelheid (oppervlakte - dikte - aantal) | • 200,00 m <sup>2</sup> - 3,00 cm - 1 stuk |
