# Asbestinventarisatetest

Oudsbergerweg 22/2, 3670 Oudsbergen

Attestnummer : **20250610-000444.000**

Uitgegeven op : **10.06.2025**

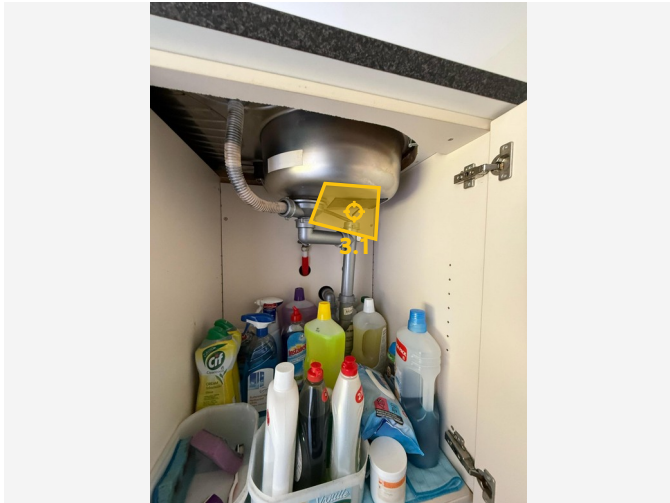
## Fiche 3: Roofing wasbak

Geen asbest

| # | Type | Referentie | Resultaat |
|---|---|---|---|
| 3.1 | Puntmonster | PS01 | Geen asbest |

| Beschrijving | Roofing wasbak |
| Bindmiddel van materiaal | Bitumen (roofing, teer, asfalt) |
| Hoeveelheid (oppervlakte - aantal) | • 1,00 m <sup>2</sup> - 1 stuk |
