# Asbestinventarisatetest

Oudsbergerweg 22/1, 3670 Oudsbergen

Attestnummer : 20250616-000442.000

Uitgegeven op : 16.06.2025

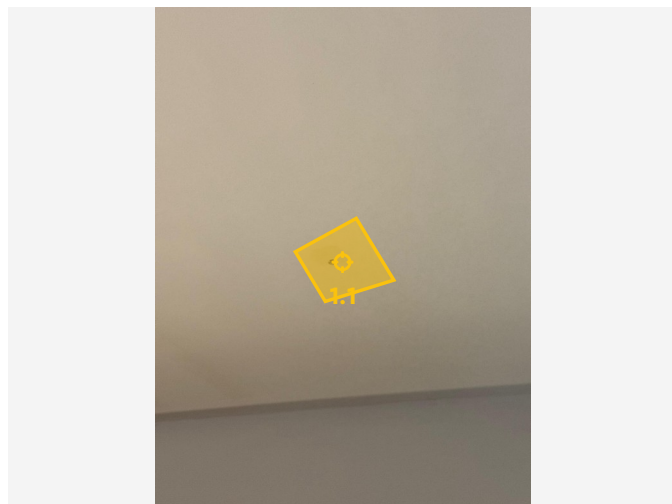
## Fiche 1: Pleisterwerk plafond

Geen asbest

| # | Type | Referentie | Resultaat |
|---|---|---|---|
| 1.1 | Mengmonster | MM02 | Geen asbest |

| Bindmiddel van materiaal | Gips - kalk |
| Gebondenheid op basis van bindmiddel | Niet-hechtgebonden |
| Hoeveelheid (oppervlakte - dikte - aantal) | • 80,00 m <sup>2</sup> - 1,00 cm - 1 stuk |

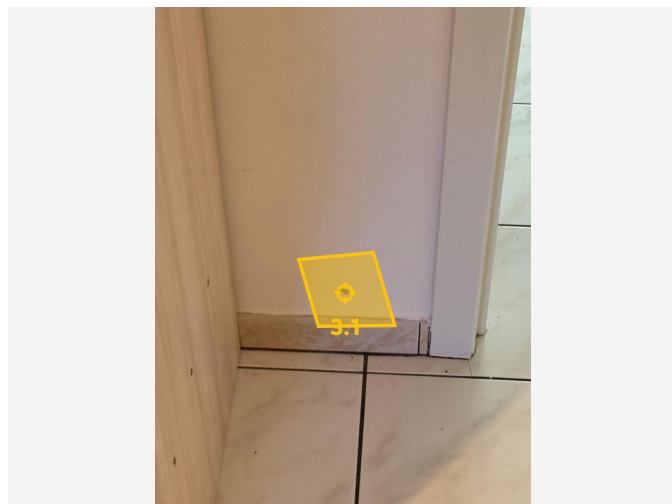
## Fiche 3: Pleisterwerk binnenmuren

Geen asbest

| # | Type | Referentie | Resultaat |
|---|---|---|---|
| 3.1 | Mengmonster | MM01 | Geen asbest |

| Bindmiddel van materiaal | Gips - kalk |
| Gebondenheid op basis van bindmiddel | Niet-hechtgebonden |
| Hoeveelheid (oppervlakte - dikte - aantal) | • 400,00 m <sup>2</sup> - 2,00 cm - 1 stuk |
