# Asbestinventarisatetest

Oudsbergerweg 22/3, 3670 Oudsbergen

Attestnummer : **20250610-000439.000**

## Zone 1: Hoofdgebouw

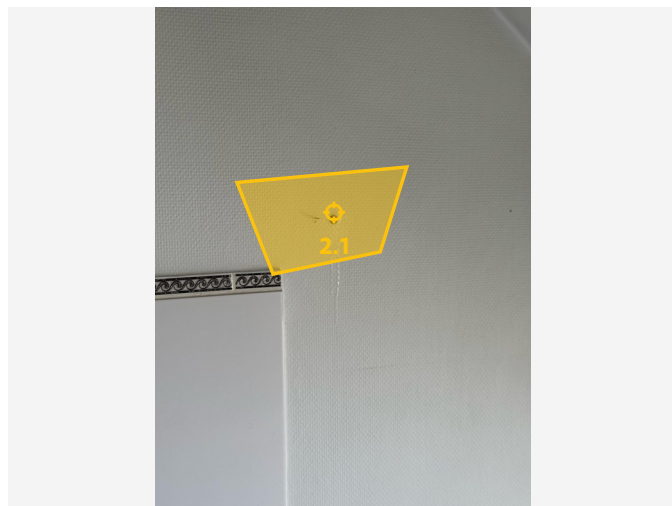
## Fiche 2: Pleisterwerk binnenmuren

Overzichtsfoto

Detailfoto

Geen asbest

| # | Type | Referentie | Resultaat |
|---|---|---|---|
| 2.1 | Mengmonster | MM01 | Geen asbest |

| Bindmiddel van materiaal | Gips - kalk |
| Hoeveelheid (oppervlakte - dikte - aantal) | • 300,00 m <sup>2</sup> - 2,00 cm - 1 stuk |

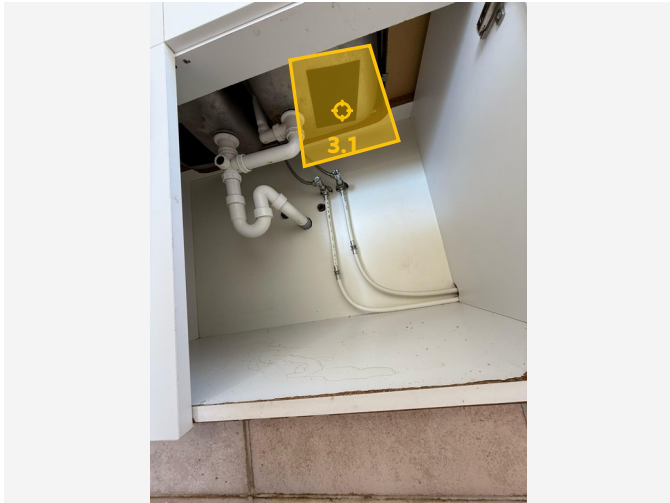
## Fiche 3: Roofing wasbak

Overzichtsfoto

Detailfoto

Geen asbest

| # | Type | Referentie | Resultaat |
|---|---|---|---|
| 3.1 | Puntmonster | PS01 | Geen asbest |

| Bindmiddel van materiaal | Bitumen (roofing, teer, asfalt) |
| Hoeveelheid (oppervlakte - aantal) | • 1,00 m <sup>2</sup> - 1 stuk |
