Asbestinventarisatetest

Boslaan 34/2, 3650 Dilsen-Stokkem

Attestnummer : 20260409-000072.000

Uitgegeven op : 09.04.2026

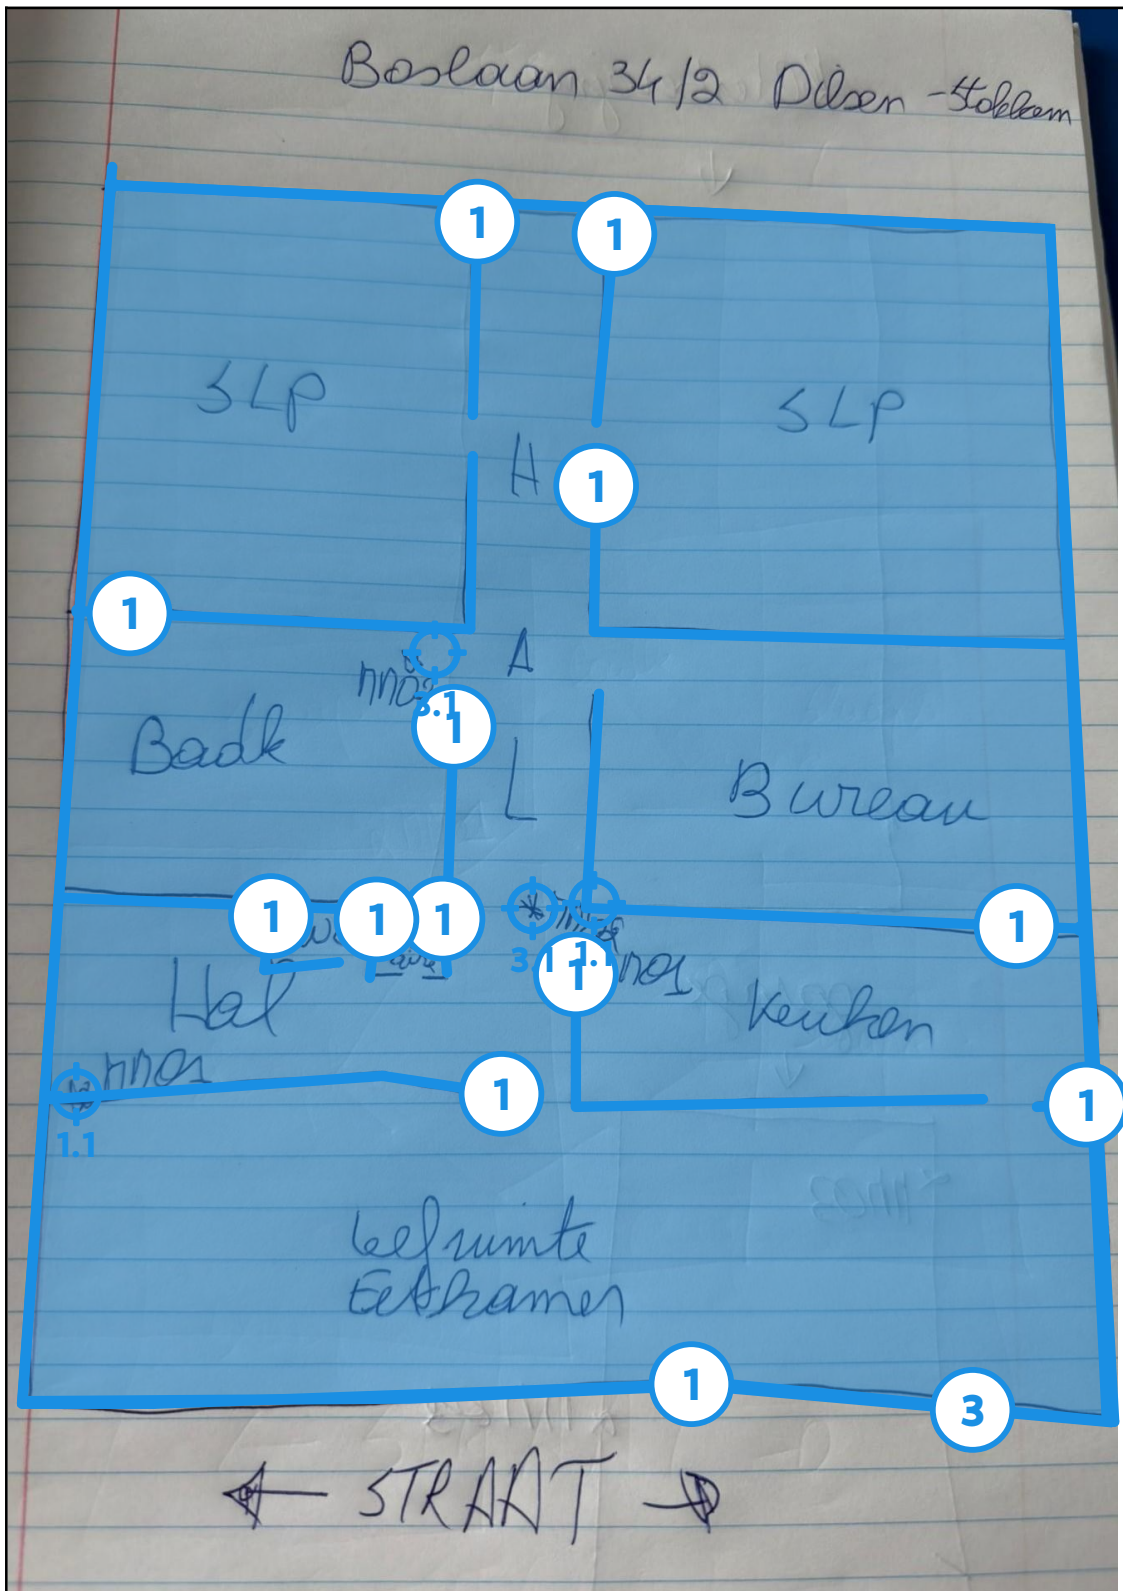
Plan 1.1: Appartement 34/2

1. Pleisterwerk binnenmuren	Geen asbest	-
1.1 Code: MM01	Mengmonster	-
3. Pleisterwerk plafond	Geen asbest	-
3.1 Code: MM02	Mengmonster	-

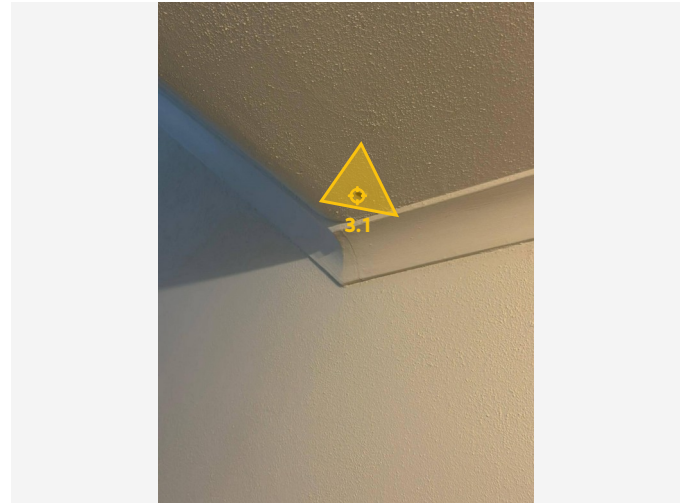
Fiche 3: Pleisterwerk plafond

Geen asbest

#	Type	Referentie	Resultaat
3.1	Mengmonster	MM02	Geen asbest

Beschrijving	Pleisterwerk plafond
Omgeving	Binnen
Primaire drager	Plafond
Bindmiddel van materiaal	Gips - kalk
Gebondenheid op basis van bindmiddel	Niet-hechtgebonden
Hoeveelheid (oppervlakte - dikte - aantal)	• 100,00 m ² - 2,00 cm - 1 stuk
Totaal volume	2,00 m ³
Identificatiemethode	Een monstername door de asbestdeskundige met laboanalyse door een asbestlabo.
Destructieve handeling voor identificatie	Nee
