Asbestinventarisatetest

Steenweg 239/8, 3621 Lanaken

Attestnummer : 20260423-000433.000

Uitgegeven op : 23.04.2026

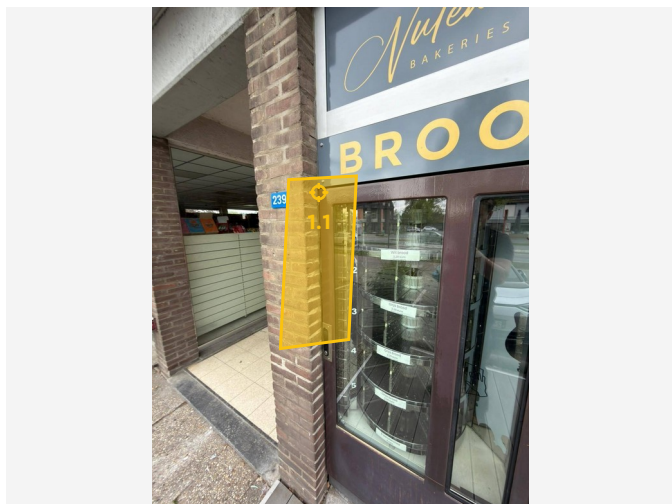
Geen asbest

Conclusie

#	Type	Referentie	Resultaat
1.1	Puntmonster	PS01	Geen asbest

Beschrijving	Kitwerk
Omgeving	Buiten
Primaire drager	Plafond
Bindmiddel van materiaal	Kitten, mastiek, pasta
Gebondenheid op basis van bindmiddel	Hecht
Hoeveelheid (lengte - aantal)	<ul style="list-style-type: none">• 10,00 m - 1 stuk
Totale lengte	10,00 m
Identificatiemethode	Een monstername door de asbestdeskundige met laboanalyse door een asbestlabo.
Destructieve handeling voor identificatie	Nee
