# Asbestinventarisatetest

Rijksweg 521, 3650 Dilsen-Stokkem

Attestnummer : **20260611-000045.000**

# Zone 1: Hoofdgebouw

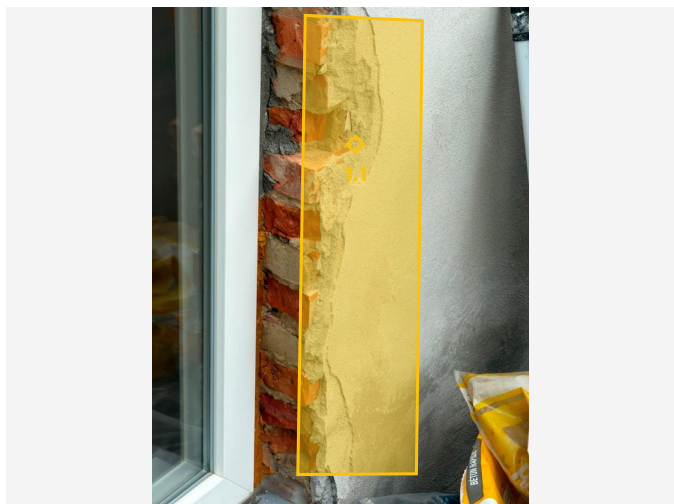
## Fiche 1: Pleisterwerk buitenmuur

Overzichtsfoto

Detailfoto

Geen asbest

| # | Type | Referentie | Resultaat |
|---|---|---|---|
| 1.1 | Mengmonster | MM02 | Geen asbest |

| Beschrijving | Pleisterwerk buitenmuur |
| Bindmiddel van materiaal | Gips - kalk |
| Hoeveelheid (oppervlakte - dikte - aantal) | • 20,00 m <sup>2</sup> - 2,00 cm - 1 stuk |

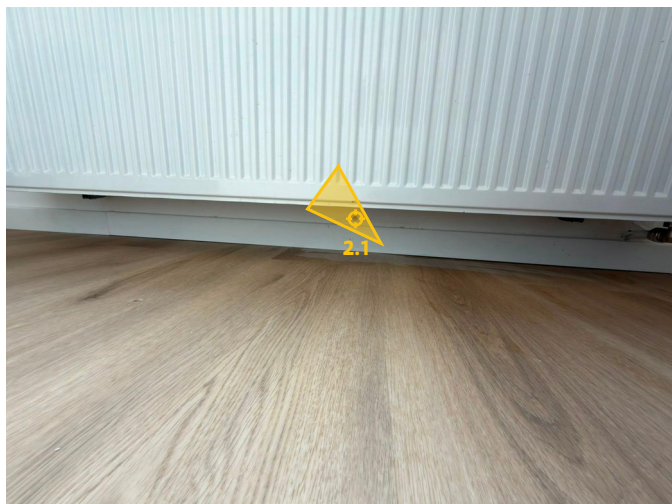
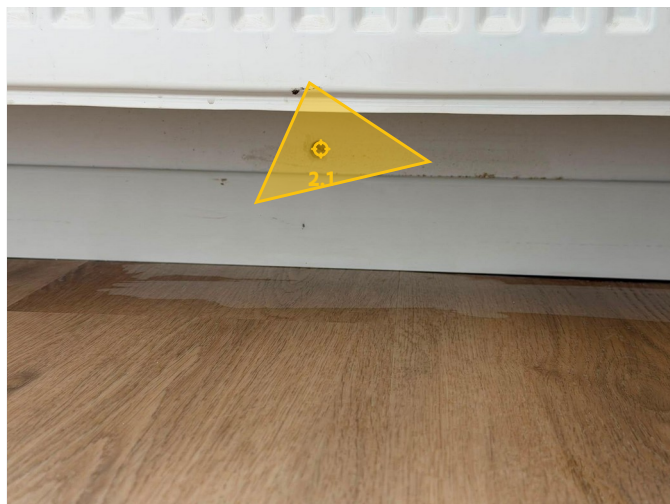
## Fiche 2: Pleisterwerk binnenmuren

Overzichtsfoto

Detailfoto

Geen asbest

| # | Type | Referentie | Resultaat |
|---|---|---|---|
| 2.1 | Mengmonster | MM01 | Geen asbest |

| Beschrijving | Pleisterwerk binnenmuren |
| Bindmiddel van materiaal | Gips - kalk |
| Hoeveelheid (oppervlakte - dikte - aantal) | • 400,00 m <sup>2</sup> - 2,00 cm - 1 stuk |
