# Asbestinventarisatetest

Acasialaan 15, 3620 Lanaken

Attestnummer : 20230519-000098.000

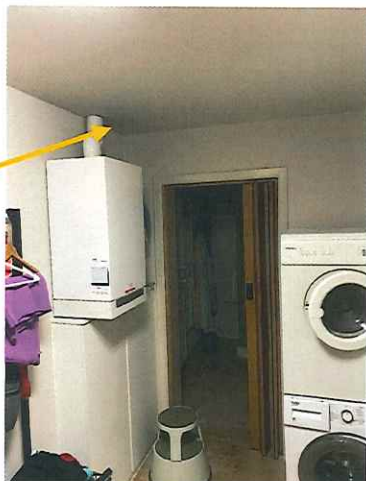
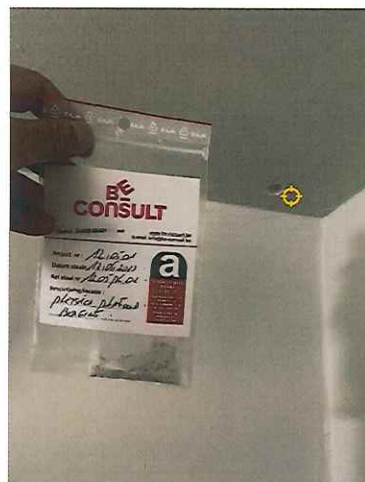
## Fiche 1: pleister plafond

Geen asbest

Overzichtsfoto

Detailfoto

| # | Type | Referentie | Resultaat |
|---|---|---|---|
| 1.1 | Puntmonster | 1205pl02 | Geen asbest |

| Beschrijving | pleister plafond |
| Bindmiddel van materiaal | Gips - kalk |

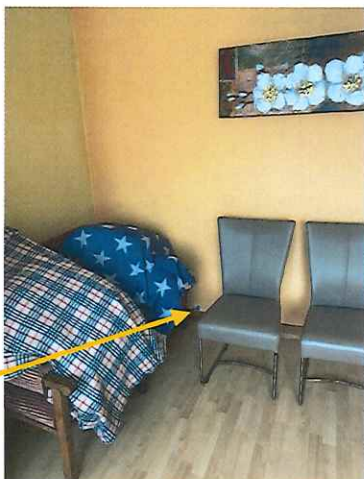
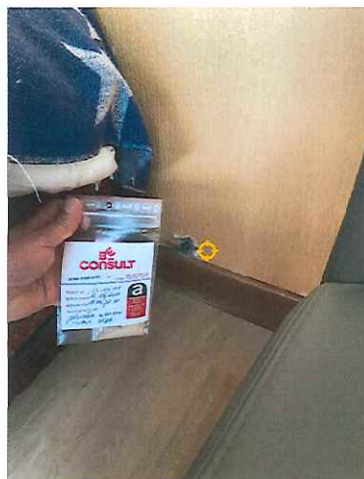
## Fiche 2: pleister wanden

Geen asbest

Overzichtsfoto

Detailfoto

| # | Type | Referentie | Resultaat |
|---|---|---|---|
| 2.1 | Mengmonster | 1205pl01 | Geen asbest |

| Beschrijving | pleister wanden |
| Bindmiddel van materiaal | Gips - kalk |
