# Asbestinventarisat attest

Kempenstraat 9, 3650 Dilsen-Stokkem

Attestnummer : 20240911-000377.000

## Zone 1: Hoofdgebouw

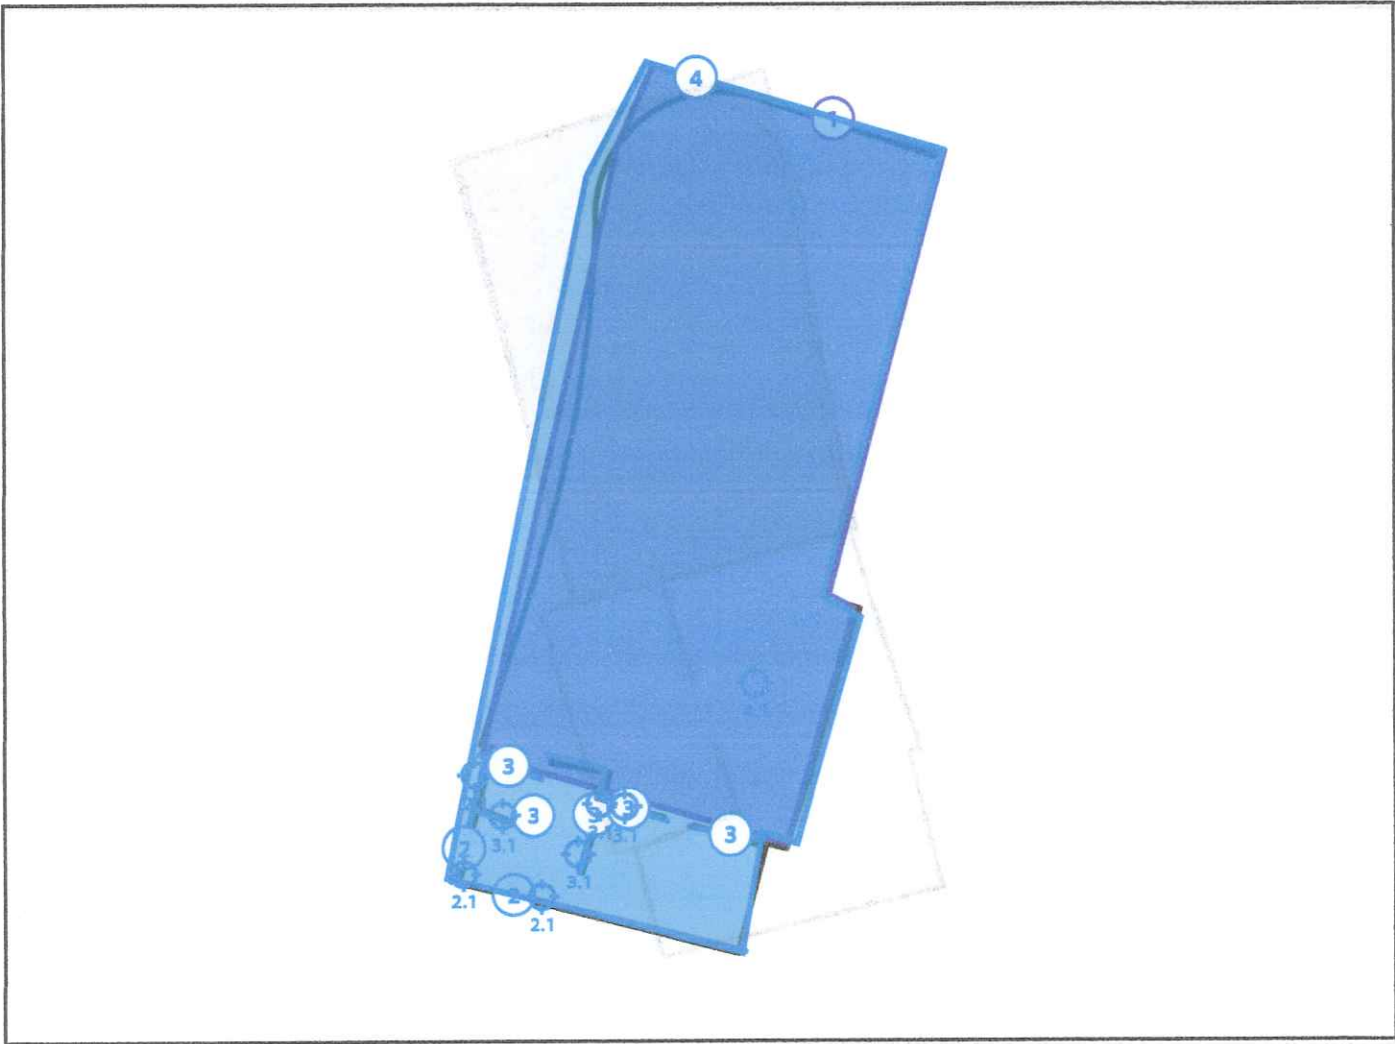
Legende van plan 1.2: Gelijkvloers

| Beschrijving | Type | Actie |
|---|---|---|
| 1. Systeemplafonds | Advies | - |
| 2. Geveldakrandpleister | Geen asbest | - |
| 3. Pleisterwerk binnenmuren | Geen asbest | - |
| 4. Roofing | Geen asbest | - |

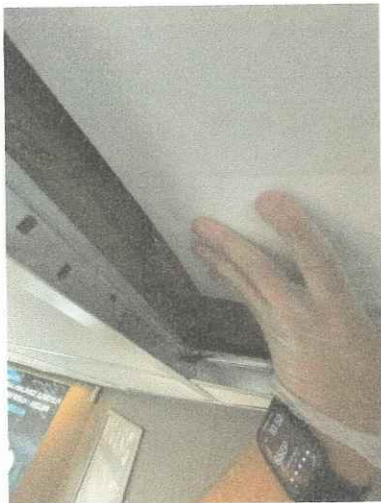
Vrije foto

De systeemplafonds bestaan uit glaswol, deze zijn niet asbesthoudend

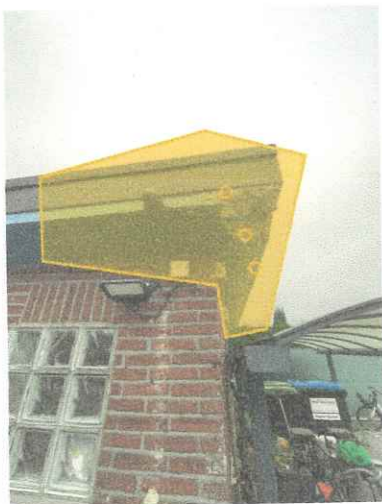
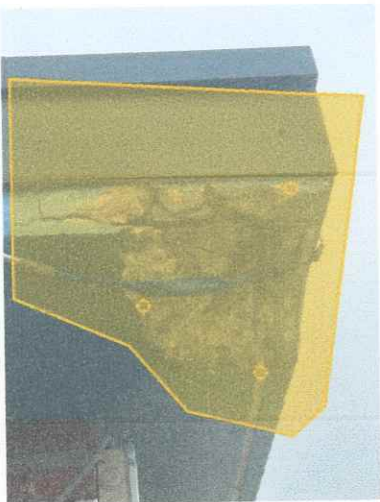
## Fiche 2: Geveldakrandpleister

Overzichtsfoto

Detailfoto

Geen asbest

| # | Type | Referentie | Resultaat |
|---|---|---|---|
| 2.1 | Mengmonster | MM02 | Geen asbest |

| Beschrijving | Geveldakrandpleister |
| Bindmiddel van materiaal | Gips - kalk |
| Hoeveelheid (oppervlakte - dikte - aantal) | • 40,00 m <sup>2</sup> - 2,00 cm - 1 stuk |

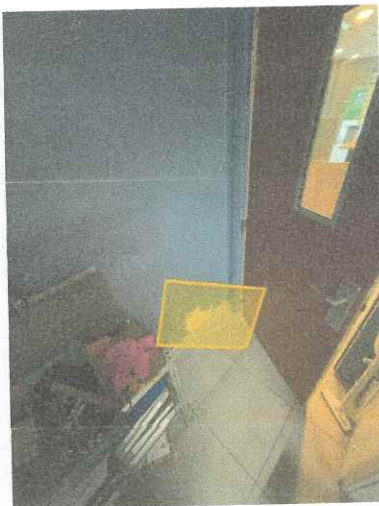
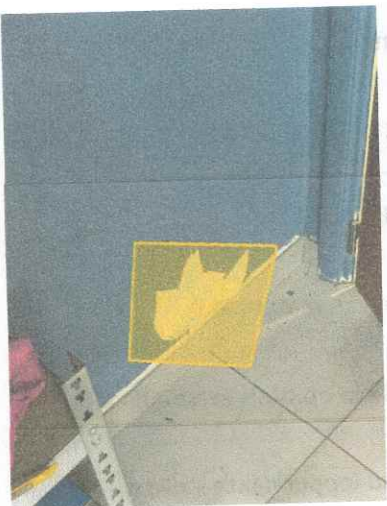
# Fiche 3: Pleisterwerk binnenmuren

Overzichtsfoto

Detailfoto

Geen asbest

| # | Type | Referentie | Resultaat |
|---|---|---|---|
| 3.1 | Mengmonster | MM01 | Geen asbest |

| Beschrijving | Pleisterwerk binnenmuren |
| Bindmiddel van materiaal | Gips - kalk |
| Hoeveelheid (oppervlakte - dikte - aantal) | • 100,00 m <sup>2</sup> - 2,00 cm - 1 stuk |

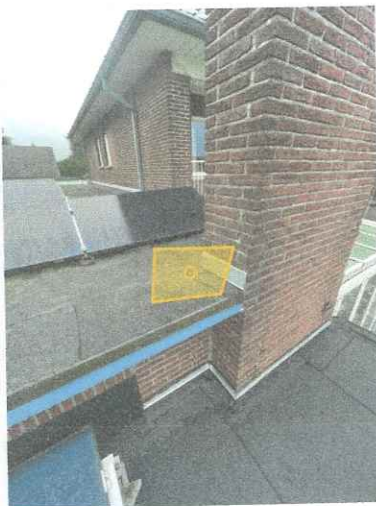
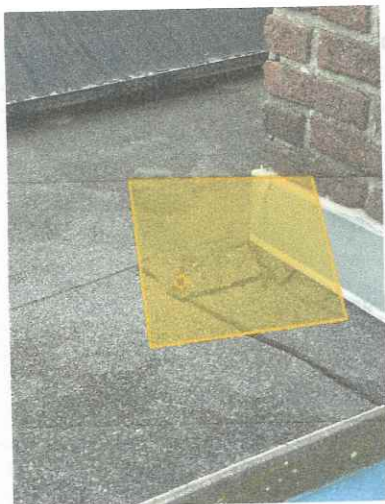
## Fiche 4: Roofing

Overzichtsfoto

Detailfoto

Geen asbest

| # | Type | Referentie | Resultaat |
|---|---|---|---|
| 4.1 | Puntmonster | PS01 | Geen asbest |

| Beschrijving | Roofing |
| Bindmiddel van materiaal | Bitumen (roofing, teer, asfalt) |
| Hoeveelheid (oppervlakte - aantal) | • 70,00 m <sup>2</sup> - 1 stuk |
