**Verslag huishoudelijke elektrische installatie op laagspanning en zeer lage spanning****Algemeen:**

| Referentie: <b>004-20260827-03</b> | Datum controle: <b>27/08/2026</b> |

| Adres installatie: <b>Beigemsesteenweg 229, 1852 - Beigem</b> | Nummer teller(s): <b>1sag3200281545</b> |

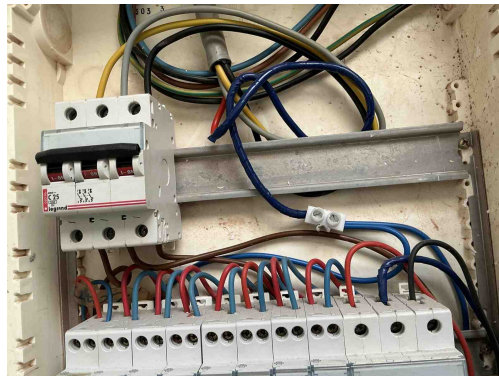
**C26** - De verbindingen zijn niet gebeurd in borden, in aftakdozen, aan de klemmen van contactdozen, schakelaars of in de verlichtingstoestellen (Boek 1: 5.2.6.1).

*Opmerking: Oa bord 1,2*

**C19** - In de desbetreffende kring wordt de nulgeleider verdeeld en een geleider is met de blauwe kleur gekenmerkt maar deze laatste is niet als nulgeleider gebruikt (Boek 1: 5.1.6.2).

*Opmerking: Oa. Bord 2*

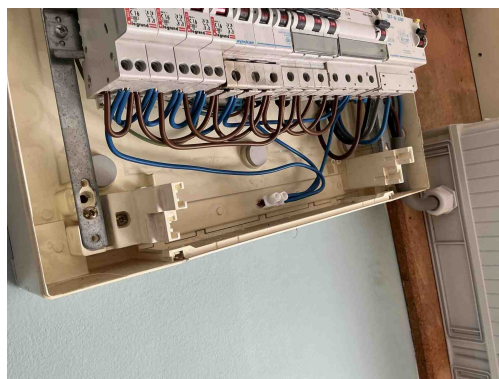
**C26** - De verbindingen zijn niet gebeurd in borden, in aftakdozen, aan de klemmen van contactdozen, schakelaars of in de verlichtingstoestellen (Boek 1: 5.2.6.1).

*Opmerking: Oa bord 1,2*

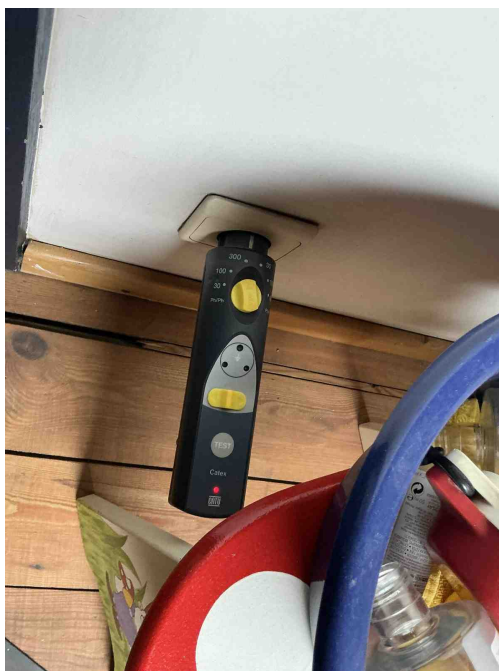
**A16** - Er is geen continuïteit van de beschermingsgeleider van de contactdoos (Boek 1: 5.4.3.4).  
*Opmerking: Oa Bibliotheek, slaapkamer 1,2, badkamer,..*

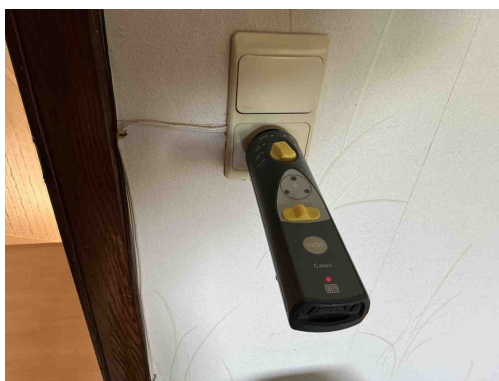
**A16** - Er is geen continuïteit van de beschermingsgeleider van de contactdoos (Boek 1: 5.4.3.4).  
*Opmerking: Oa Bibliotheek, slaapkamer 1,2, badkamer,..*

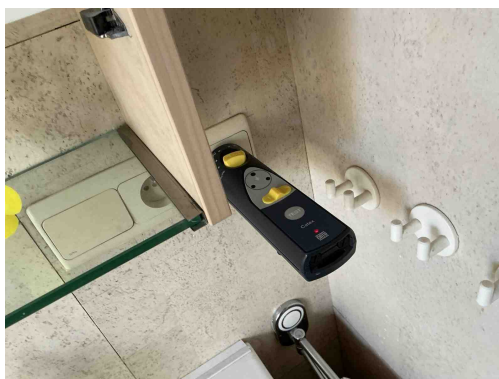
**A16** - Er is geen continuïteit van de beschermingsgeleider van de contactdoos (Boek 1: 5.4.3.4).  
*Opmerking: Oa Bibliotheek, slaapkamer 1,2, badkamer,..*

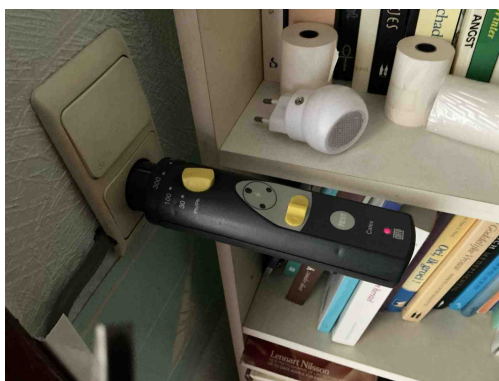
**A16** - Er is geen continuïteit van de beschermingsgeleider van de contactdoos (Boek 1: 5.4.3.4).  
*Opmerking: Oa Bibliotheek, slaapkamer 1,2, badkamer,..*

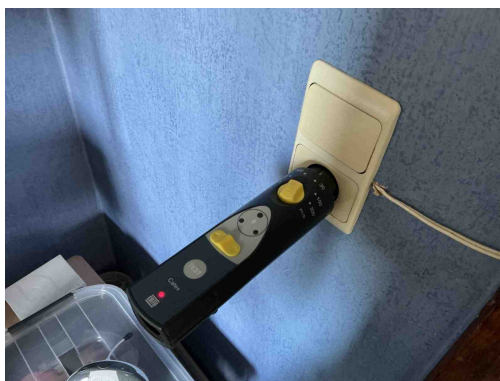
**A16** - Er is geen continuïteit van de beschermingsgeleider van de contactdoos (Boek 1: 5.4.3.4).  
*Opmerking: Oa Bibliotheek, slaapkamer 1,2, badkamer,..*

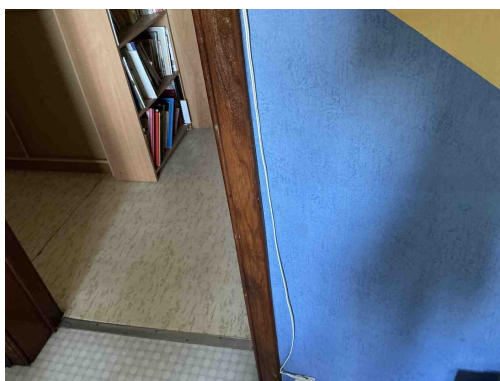
**C27** - Het gebruik van geleiders van het type VTLMB (côte-à-côte) is niet toegestaan (Boek 1: 1.4.2.1).  
*Opmerking: Oa slaapkamer 2*

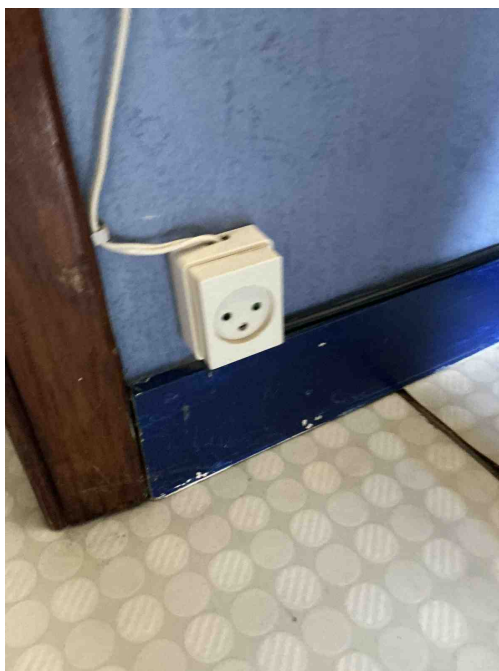
**T12** - De contactdozen bezitten geen aangesloten aardingscontact (Boek 1: 4.2.2.3/5.3.5.2).  
*Opmerking: Oa slaapkamer 2, living*

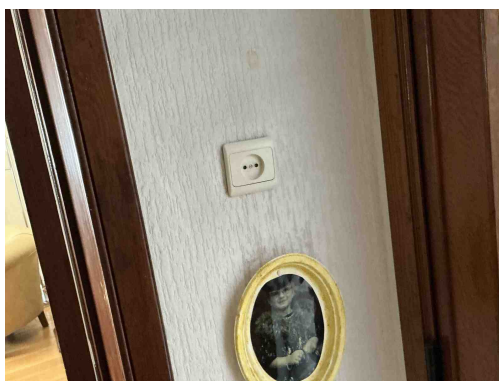
**T12** - De contactdozen bezitten geen aangesloten aardingscontact (Boek 1: 4.2.2.3/5.3.5.2).  
*Opmerking: Oa slaapkamer 2, living*

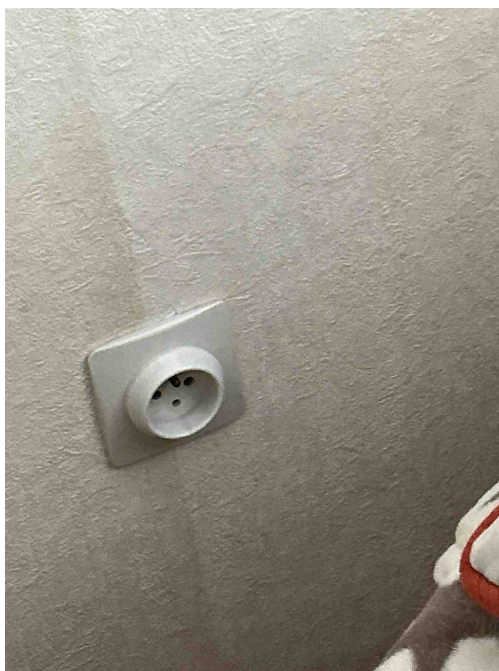
**T11** - De contactdozen waarvan de toegekende stroomsterkte maximaal 16A en de toegekende spanning maximaal 250V bedraagt en niet bedoeld zijn voor de voeding van een of meerdere verbruikstoestellen voor een specifiek doel en niet geplaatst zijn in of op schakel- en verdeelborden, beschikken niet of IPXX-D (incl. gemeenschappelijke delen residentieel geheel) (Boek 1: 4.2.2.3/5.3.5.2).

*Opmerking: Oa living*

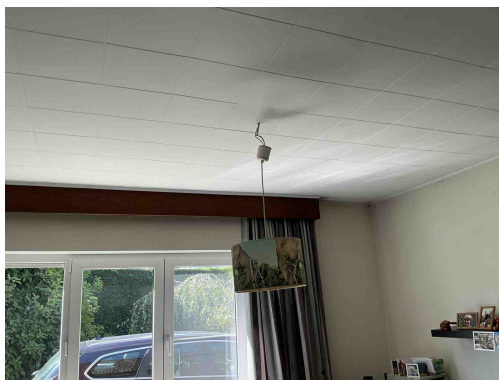
**T23** - Het elektrisch materiaal is beschadigd. (Boek 1: 1.4.1.3).

*Opmerking: Oa living, kelder*

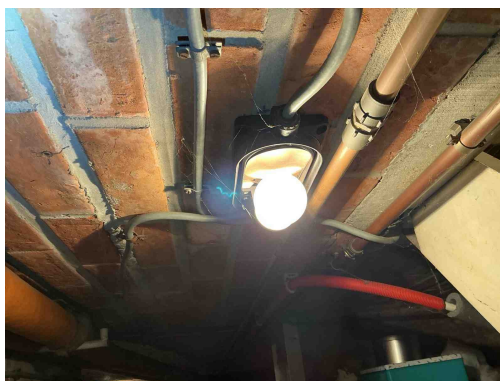
**T23** - Het elektrisch materiaal is beschadigd. (Boek 1: 1.4.1.3).  
*Opmerking: Oa living, kelder*

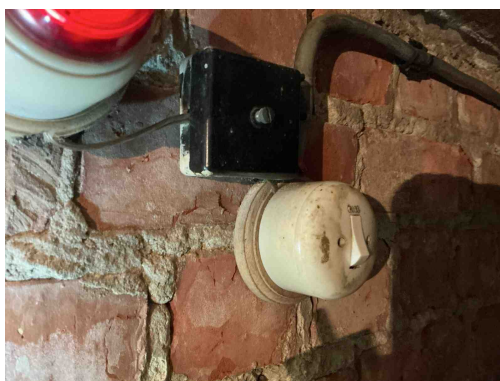
**T13** - Opbouwcontactdozen en/of -schakelaars zonder achterplaatje mogen niet rechtstreeks op een brandbare ondergrond bevestigd worden (Boek 1: 4.3.3.5).  
*Opmerking: Oa kelder*

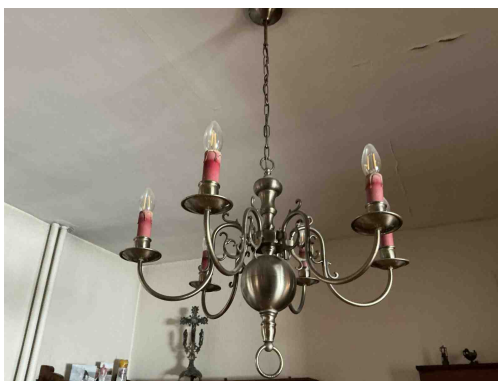
**A12** - Het toestel van de klasse I is niet met de beschermingsgeleider verbonden (Boek 1: 5.4.3.6).  
*Opmerking: Oa. Living*

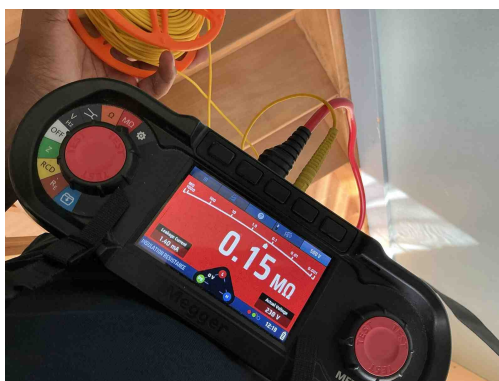
**I01** - De waarde van de isolatieweerstand per kring dient tenminste 0,50 Mohm ( $1000 \times U_{test}$ ) te zijn (Boek 1: 6.4.5.1).  
*Opmerking: Oa C 16 / bord 1*

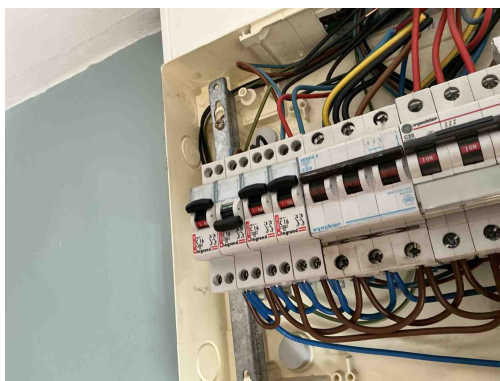
**I01** - De waarde van de isolatieweerstand per kring dient tenminste 0,50 Mohm ( $1000 \times U_{\text{test}}$ ) te zijn (Boek 1: 6.4.5.1).  
*Opmerking: Oa C 16 / bord 1*
