Asbestinventarisatetest

Koningin Astridlaan 138/504, 2800 Mechelen

Attestnummer : 20260331-000335.000

Uitgegeven op : 31.03.2026

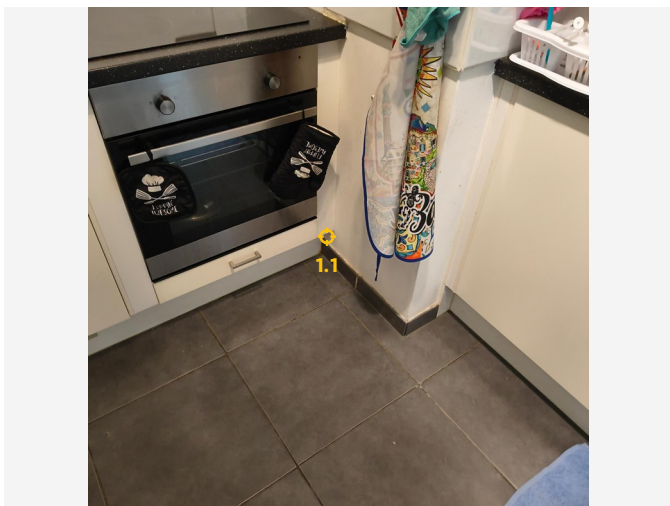
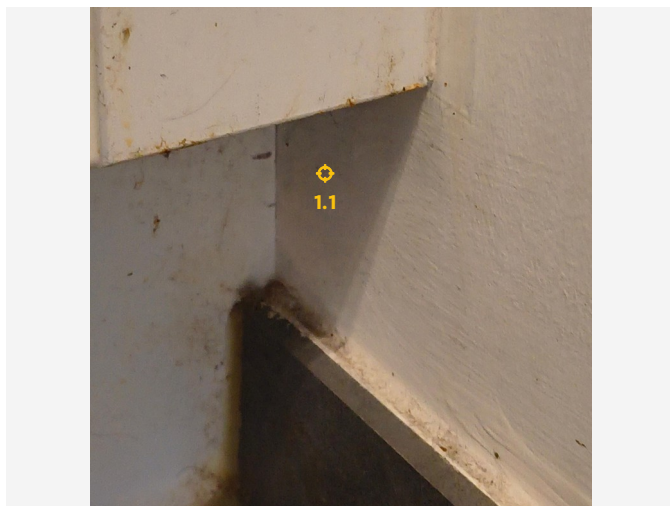
Fiche 1: Pleisterwerk muren

Geen asbest

#	Type	Referentie	Resultaat
1.1	Mengmonster	M01	Geen asbest

Beschrijving	Pleisterwerk muren
Omgeving	Binnen
Primaire drager	Binnenwand
Bindmiddel van materiaal	Gips - kalk
Gebondenheid op basis van bindmiddel	Niet-hechtgebonden
Hoeveelheid (oppervlakte - dikte - aantal)	• 100,00 m ² - 1,00 cm - 1 stuk
Totaal volume	1,00 m ³
Identificatiemethode	Een monstername door de asbestdeskundige met laboanalyse door een asbestlabo.
Destructieve handeling voor identificatie	Nee
