# Asbestinventarisatetest

Diestersteenweg 162, 3970 Leopoldsburg

Attestnummer : 20221220-000458.000

Uitgegeven op : 20.12.2022

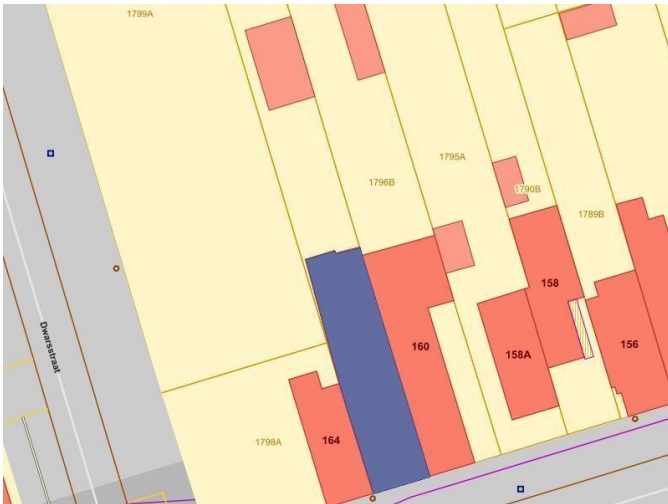
# Zone 1: Hoofdgebouw

- 0 Asbestmaterialen
- 0 Beperkingen
- 0 Uitsluitingen
- 0 Roerende goederen
- 0 Puin, steenslag, (water)bodem
- 2 Adviezen
- 5 **Geen asbest**

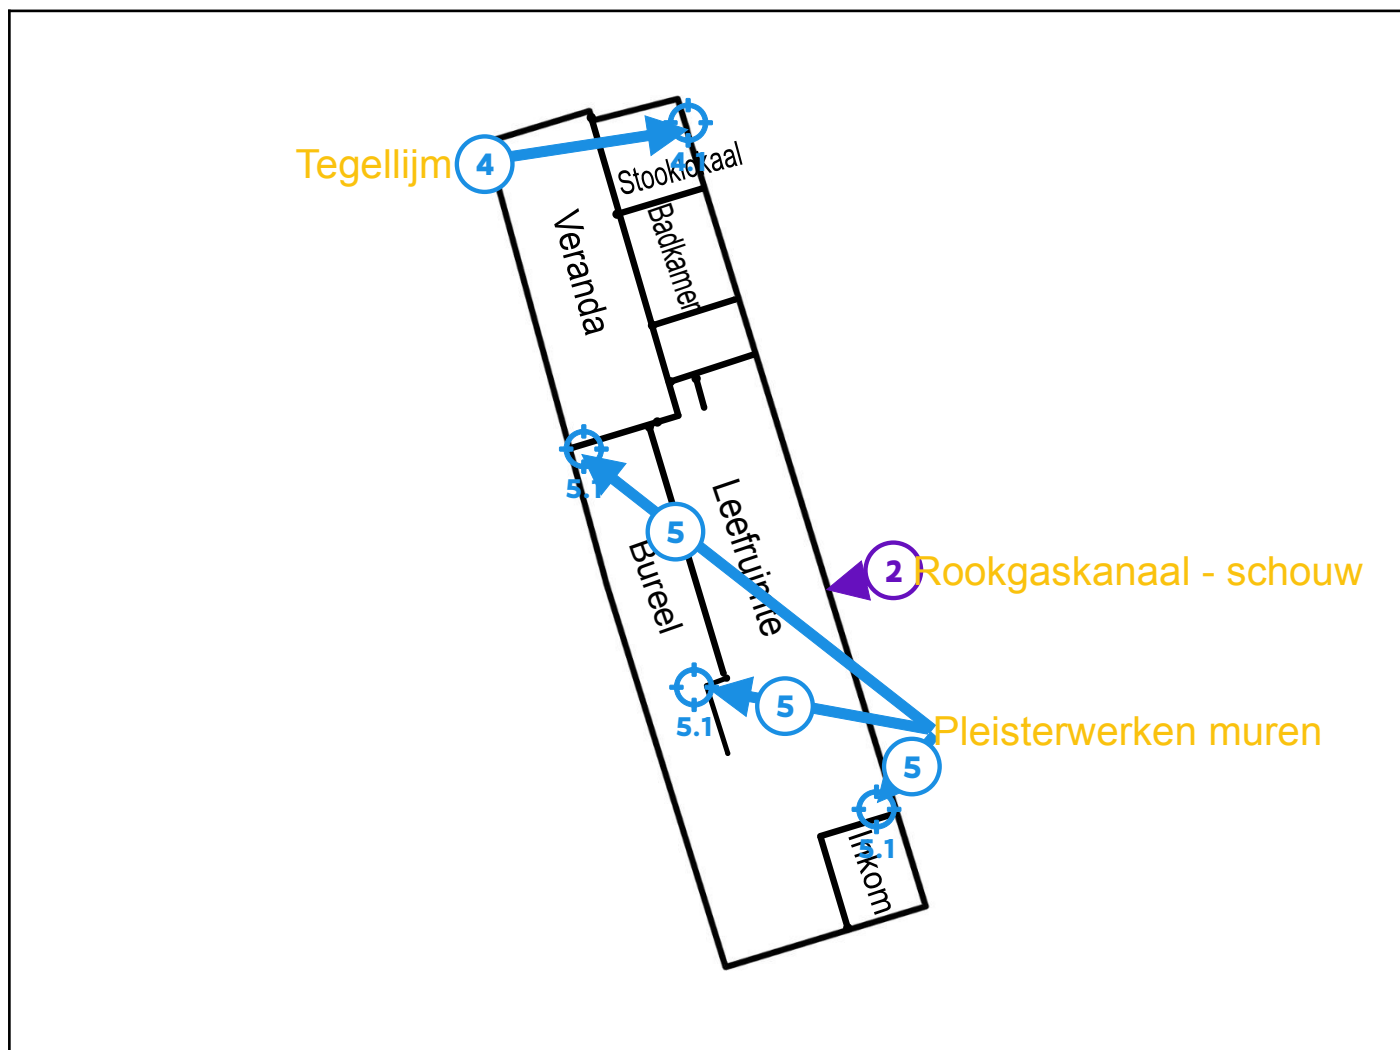
## Plan 1.1: Hoofdgebouw plan

Beschrijving	Type	Actie
2. Rookgaskanaal	Advies	-
4. Wandtegels stookruimte en badkamer gelijkvloers	Geen asbest	-
4.1 Code: 7446029	Puntmonster	-
5. Pleisterwerken muren	Geen asbest	-
5.1 Code: 7446027	Mengmonster	-

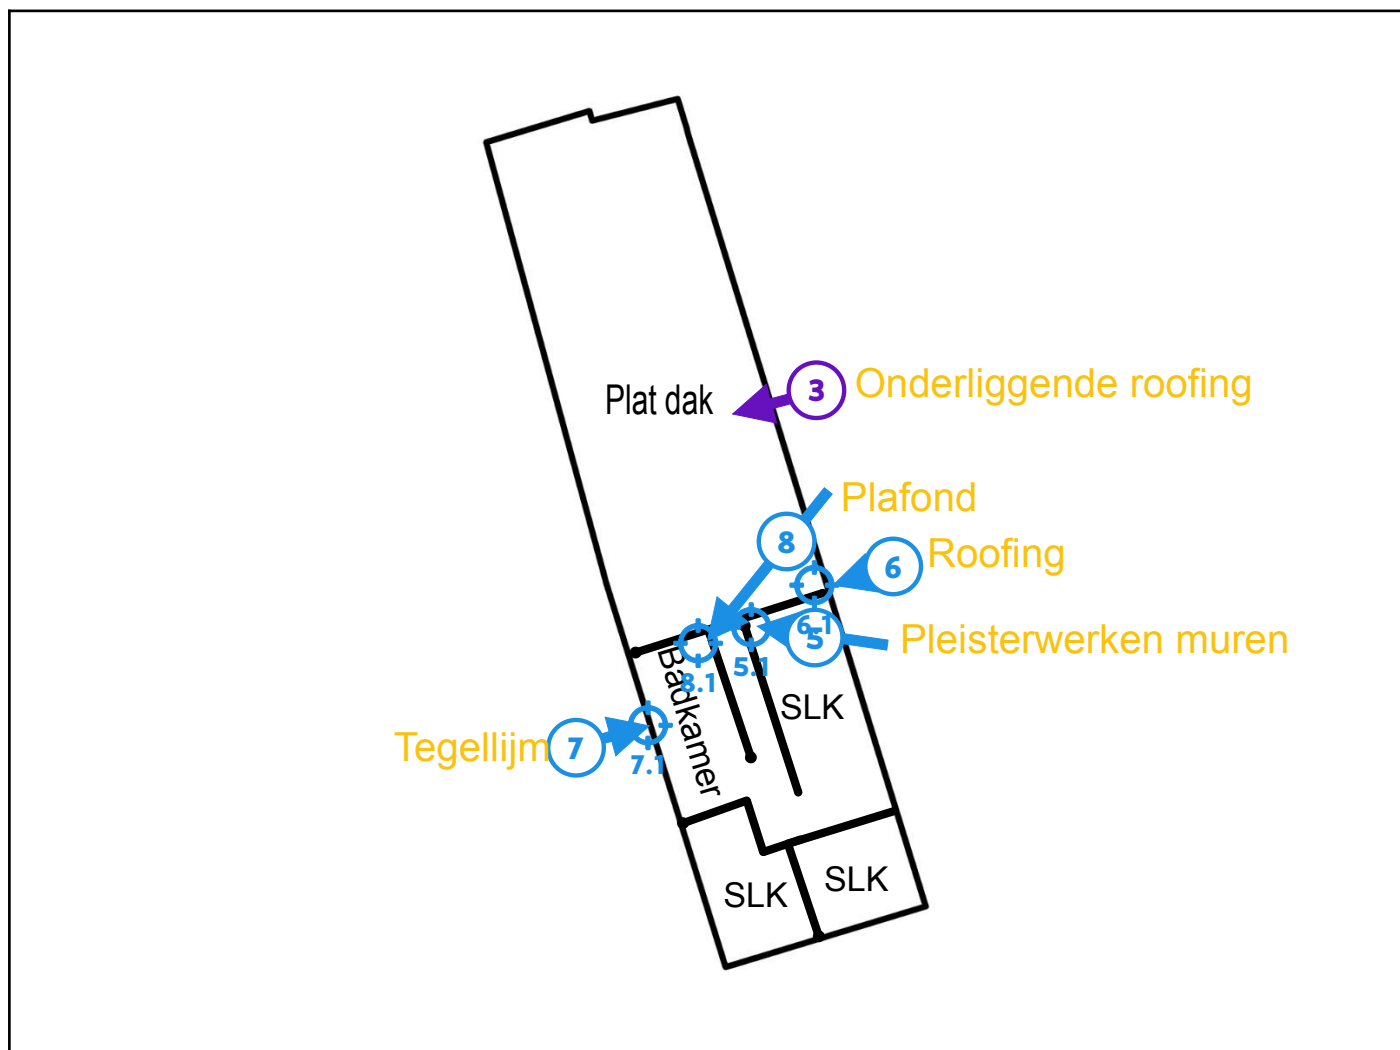
## Plan 1.2: 1ste verdiep

Beschrijving	Type	Actie
3. Onderliggende roofing	Advies	-
5. Pleisterwerken muren	Geen asbest	-
5.1 Code: 7446027	Mengmonster	-
6. Roofing	Geen asbest	-
6.1 Code: 7446030	Puntmonster	-
7. wandtegels	Geen asbest	-
7.1 Code: 7446028	Puntmonster	-

8. Plafond badkamer	Geen asbest	-
8.1 Code: 7446026	Puntmonster	-

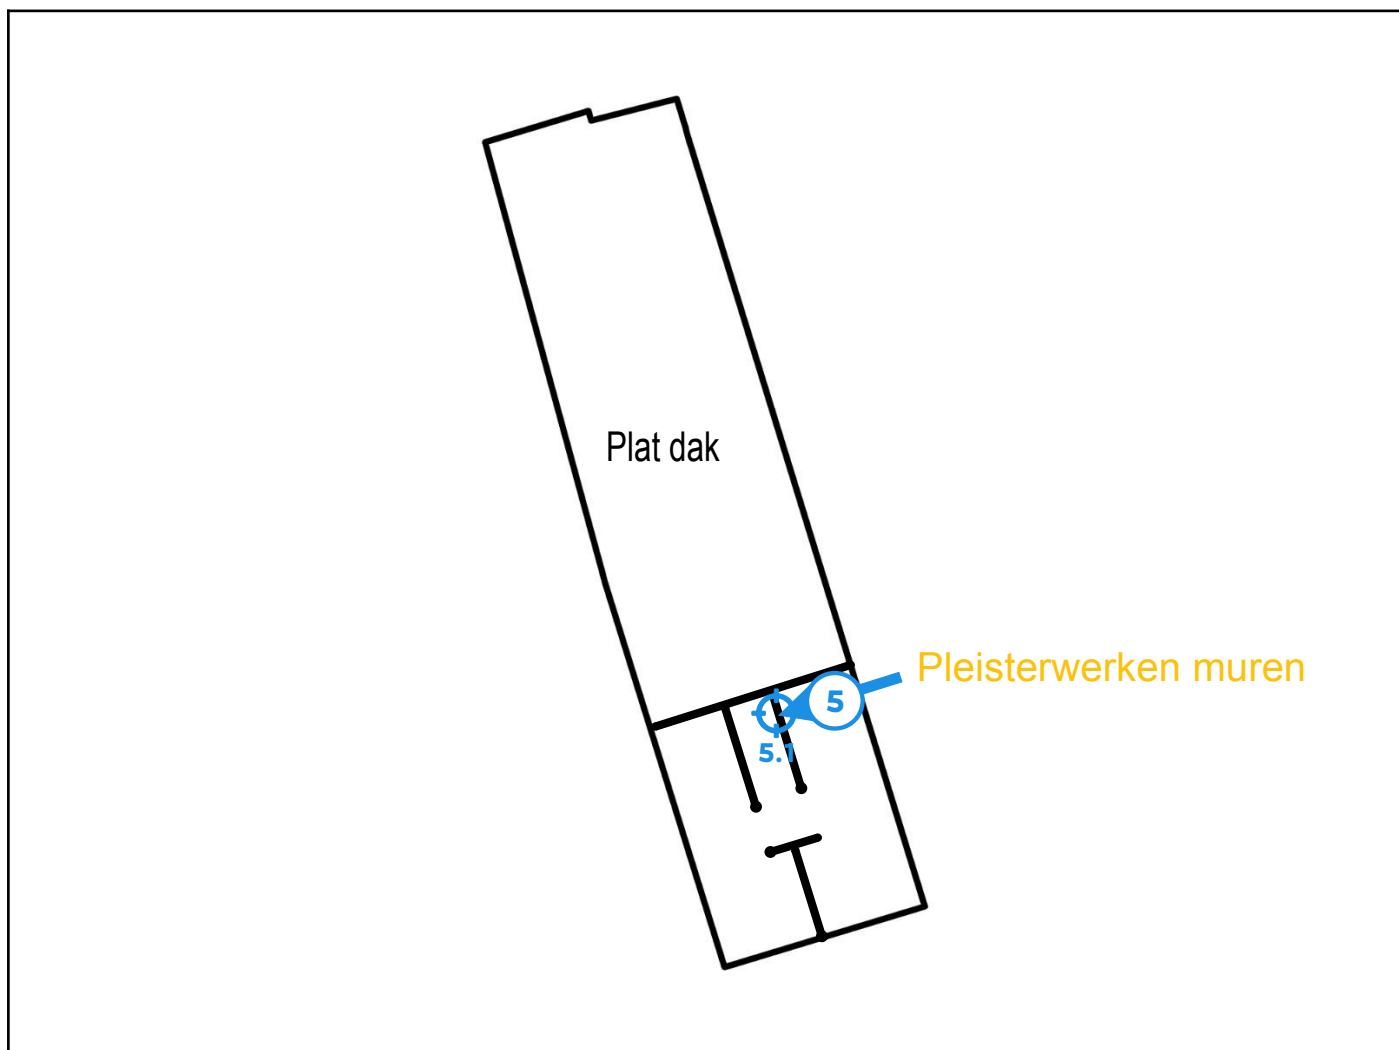
## Plan 1.3: 2de verdiep

Beschrijving	Type	Actie
5. Pleisterwerken muren	Geen asbest	-
5.1 Code: 7446027	Mengmonster	-

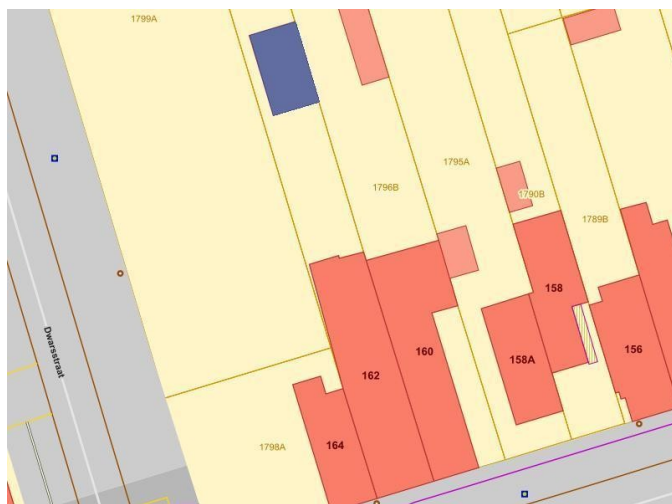
## Zone 2: Bijgebouw

### 1 **Asbestmateriaal**

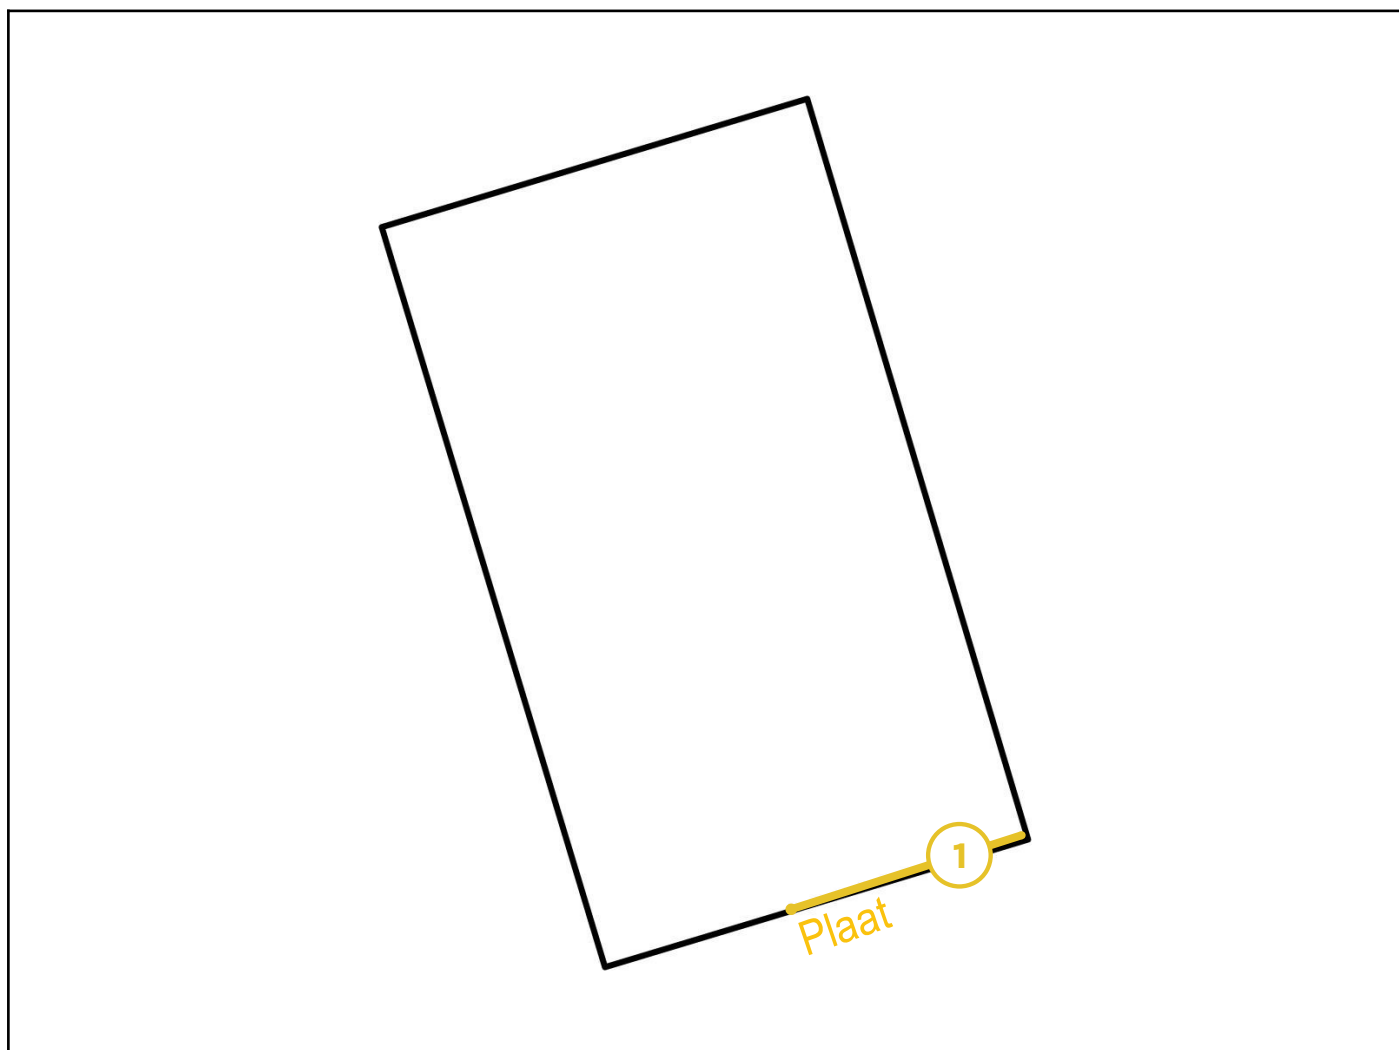
## Plan 2.1: Bijgebouw plan

Beschrijving	Type	Actie
1. Plaat	Asbestmateriaal	Zorgvuldig beheren

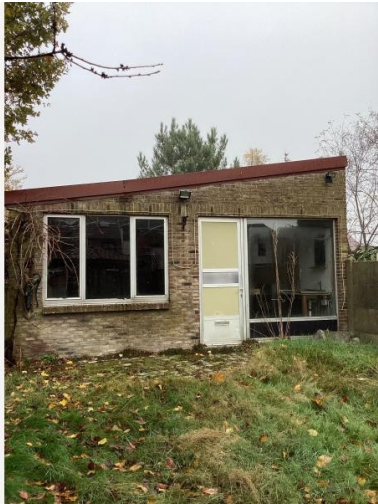
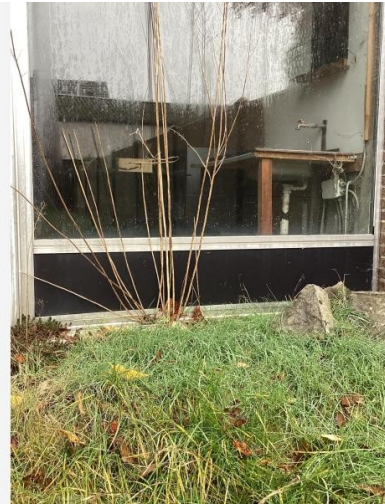
Overzichtsfoto

Detailfoto

Het asbestmateriaal valt onder de mijlpaal van 2040.

Eindbeoordeling materiaalrisico	Laag materiaalrisico en/of verlaagde kans op vezelvrijgave
---------------------------------	--

Gebondenheid	Categorie 1: hechtgebonden in oorsprong
Asbestsoort (vezeltype)	Crocidoliet aanwezig

<b>Asbestconcentratie</b>	Laag (< 50%)
<b>Afschermingsgraad van het gehele materiaal</b>	Geheel of deels vrij van de buitenlucht
<b>Toestand van het materiaal</b>	Onbeschadigd, niet verweerd

<b>Beschrijving</b>	Plaat
<b>Omgeving</b>	Buiten
<b>Primaire drager</b>	Wandopening verticaal (raam, deur, ...)
<b>Asbestmateriaal</b>	Plaat, paneel, tablet - Geëmailleerd, type Glasal
<b>Bindmiddel van asbestmateriaal</b>	Kunststof of -hars
<b>Gebondenheid op basis van bindmiddel</b>	Hecht
<b>Hoeveelheid (gewicht - aantal)</b>	• 7,00 kg - 1 stuk
<b>Totaal gewicht</b>	7,00 kg
<b>Eenvoudig bereikbaar</b>	Ja
<b>Bevestigingswijze</b>	• Onbekend
<b>Identificatiemethode</b>	Vaststelling zonder monsternamen
<b>Destructieve handeling voor identificatie</b>	Nee

- Zorg voor een veilig beheer. Vermijd het beschadigen van het asbestmateriaal. Controleer de toestand jaarlijks op wijzigingen.

- Eenvoudige handelingen: mag via doe-het-zelf of door werknemer(s) met opleidingsattest eenvoudige handelingen  
Dit kan in in zijn geheel zonder breuken verwijderd worden.

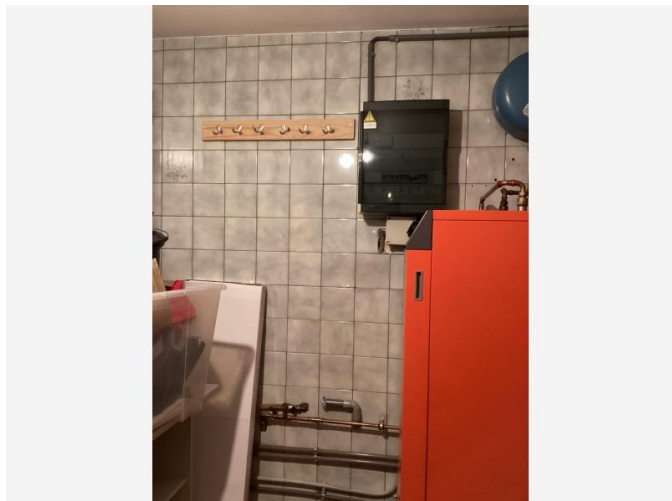
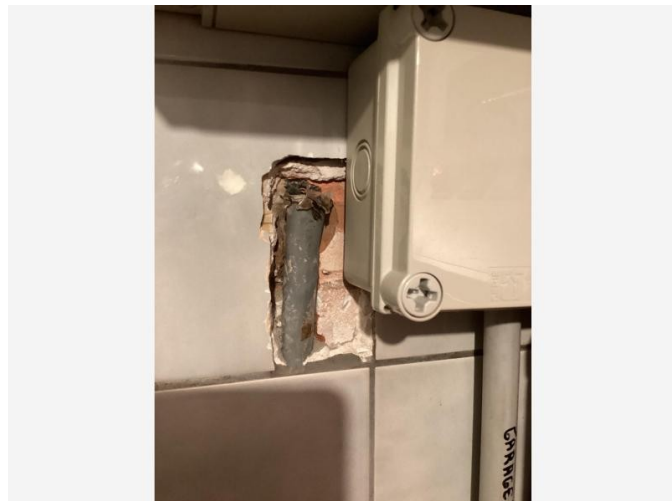
# Fiche 4: Wandtegels stookruimte en badkamer gelijkvloers

Overzichtsfoto

Detailfoto

Geen asbest

#	Type	Referentie	Resultaat
4.1	Puntmonster	7446029	Geen asbest

Beschrijving	Wandtegels stookruimte en badkamer gelijkvloers
Omgeving	Binnen
Primaire drager	Binnenwand

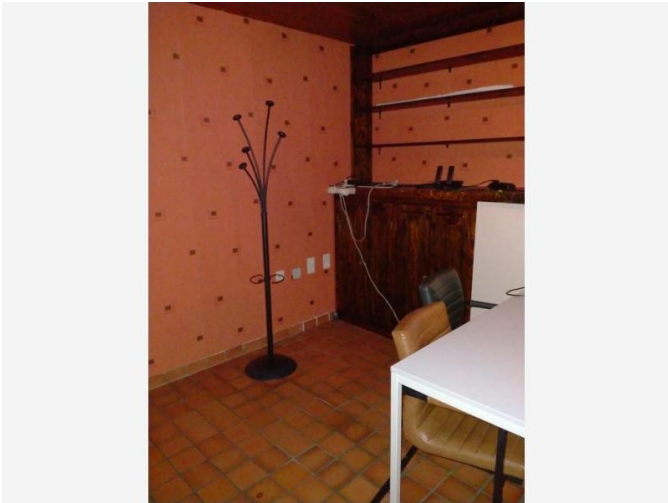
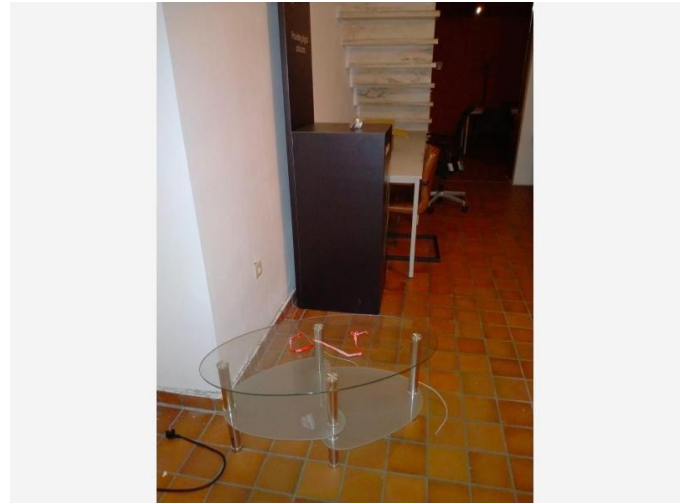
Overzichtsfoto

Detailfoto

Geen asbest

#	Type	Referentie	Resultaat
5.1	Mengmonster	7446027	Geen asbest

Beschrijving	Pleisterwerken muren
Omgeving	Binnen
Primaire drager	Binnenwand

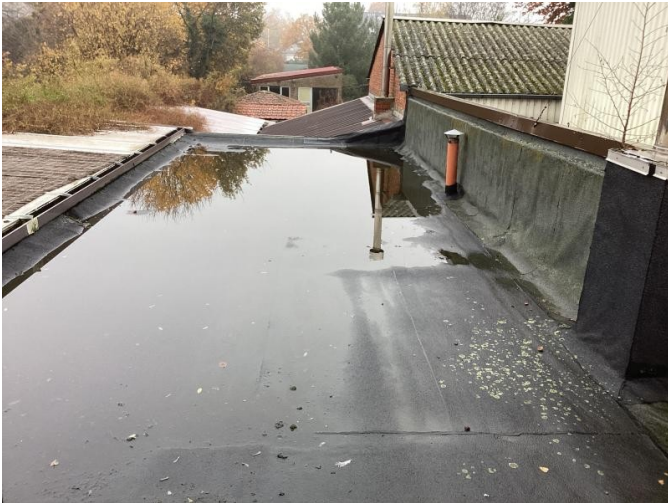
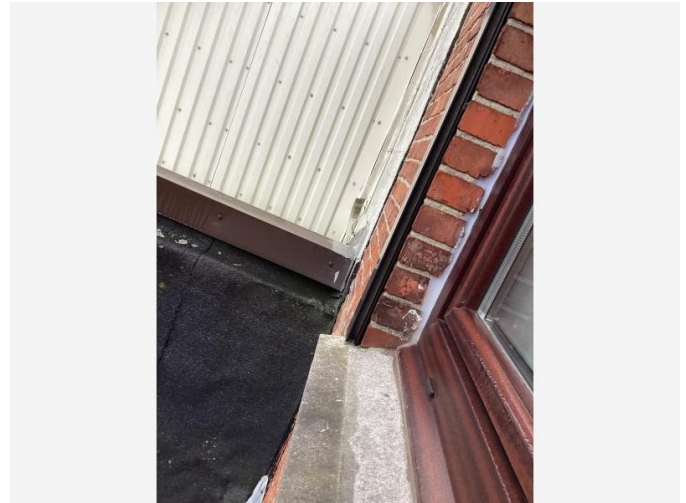
## Fiche 6: Roofing

Overzichtsfoto

Detailfoto

Geen asbest

#	Type	Referentie	Resultaat
6.1	Puntmonster	7446030	Geen asbest

Beschrijving	Roofing
Omgeving	Buiten
Primaire drager	Plat dak
Bindmiddel van materiaal	Bitumen (roofing, teer, asfalt)

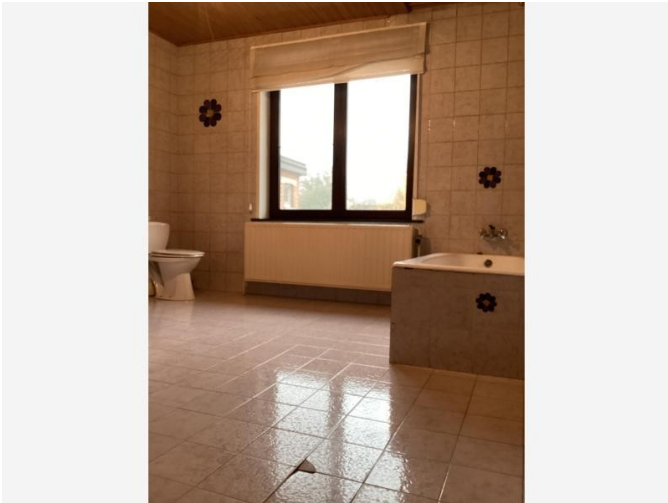
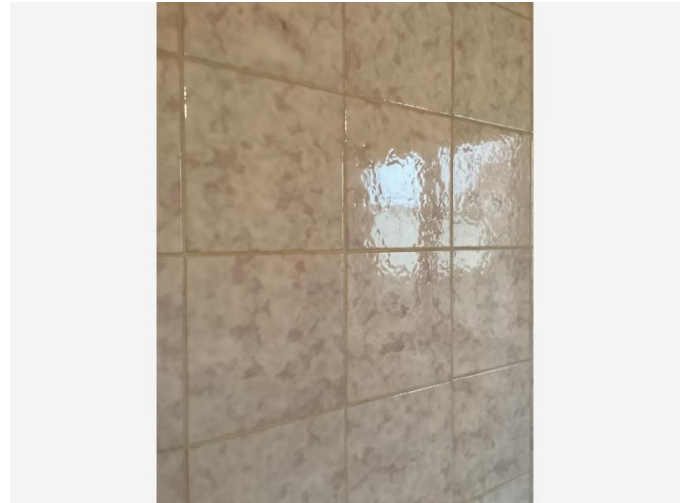
Overzichtsfoto

Detailfoto

Geen asbest

#	Type	Referentie	Resultaat
7.1	Puntmonster	7446028	Geen asbest

Beschrijving	wandtegels
Omgeving	Binnen
Primaire drager	Binnenwand
Bindmiddel van materiaal	Lijm

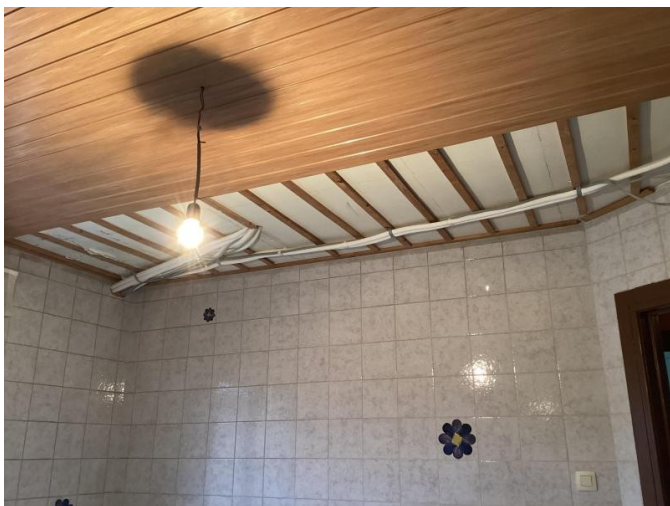
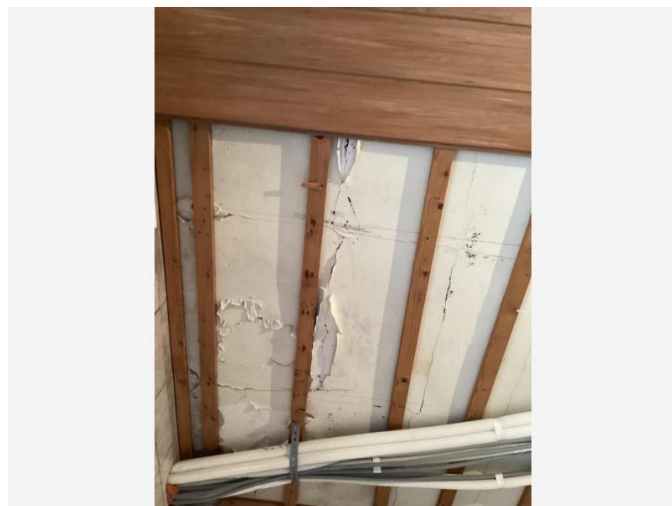
## Fiche 8: Plafond badkamer

Overzichtsfoto

Detailfoto

Geen asbest

#	Type	Referentie	Resultaat
8.1	Puntmonster	7446026	Geen asbest

Beschrijving	Plafond badkamer
Omgeving	Binnen
Primaire drager	Plafond
Bindmiddel van materiaal	Gips - kalk
