# Asbestinventarisatetest

Frans Van Hamstraat 24B/B, 3920 Lommel

Attestnummer : 20230202-000239.000

Uitgegeven op : 02.02.2023

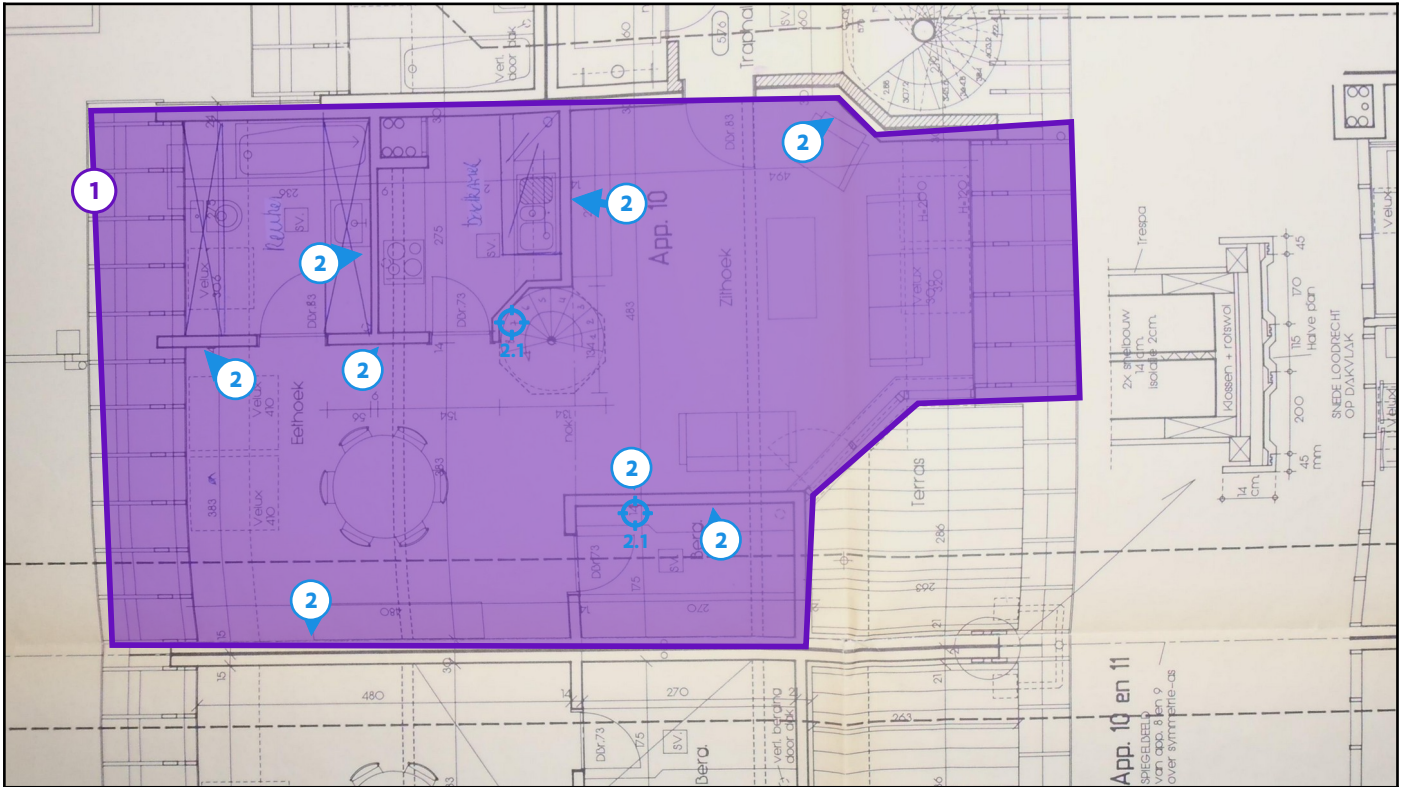
# Plan 1.1: 100\_1503

Beschrijving	Type	Actie
1. renovatiewerken	Advies	-
2. bezetsel	Geen asbest	-
2.1 Code: 3920FVH24B-M1	Mengmonster	-

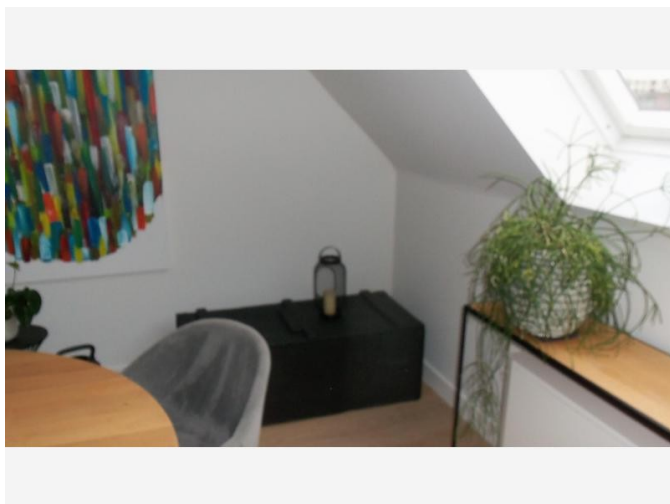
Vrije foto

Appartement werd in 2019 volledig gerenoveerd, facturen in bijlage.  
enige niet uit te sluiten toepassing was het bezetsel, dit is bemonsterd.

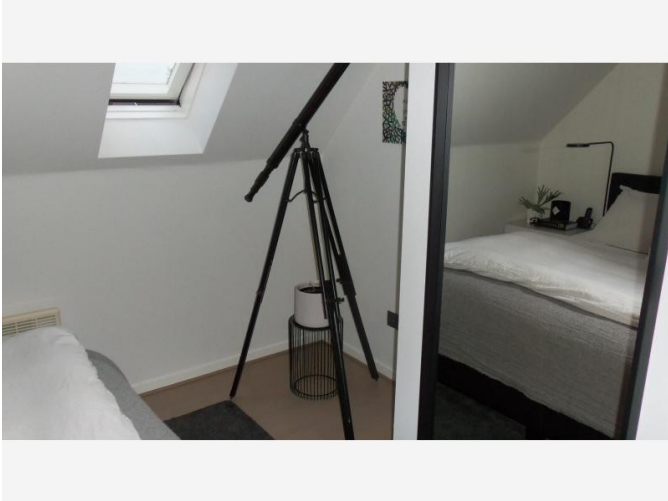
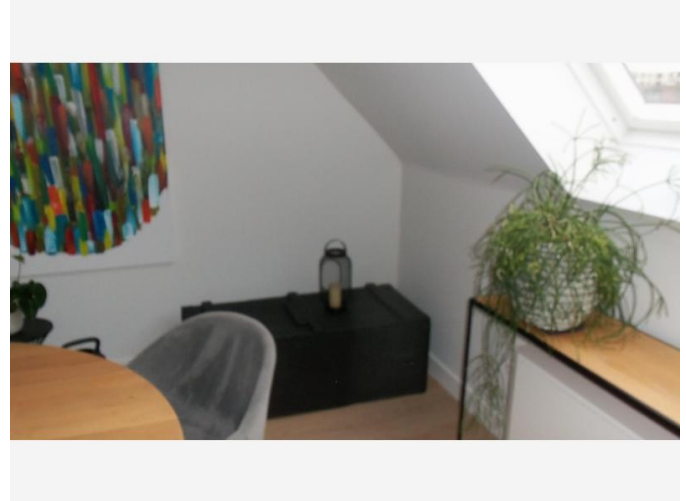
## Fiche 2: bezetsel

Geen asbest

#	Type	Referentie	Resultaat
2.1	Mengmonster	3920FVH24B-M1	Geen asbest

Beschrijving	bezetsel
Omgeving	Binnen
Primaire drager	Binnenwand
Bindmiddel van materiaal	Gips - kalk

<b>Gebondenheid op basis van bindmiddel</b>	Niet-hechtgebonden
<b>Hoeveelheid (oppervlakte - dikte - aantal)</b>	• 212,00 m <sup>2</sup> - 0,50 cm - 1 stuk
<b>Totaal volume</b>	1,06 m <sup>3</sup>
<b>Identificatiemethode</b>	Vaststelling met monstername
<b>Destructieve handeling voor identificatie</b>	Nee
