Asbestinventarisatetest

Koningin Astridplein 11/2, 3970 Leopoldsburg

Attestnummer : 20230121-000212.000

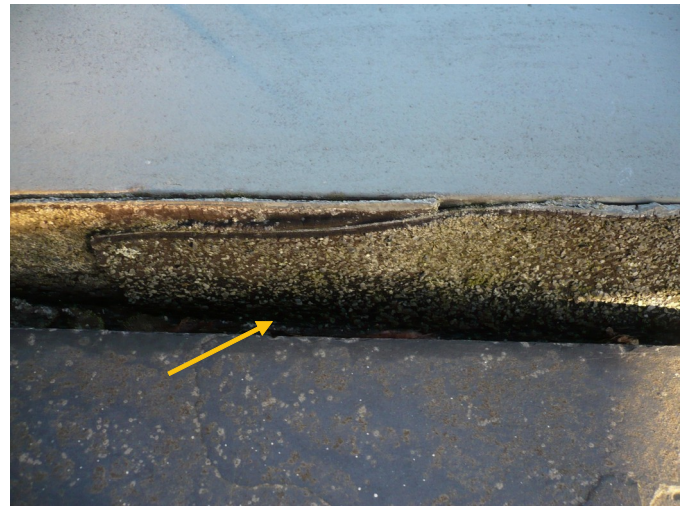
Overzichtsfoto

| Eindbeoordeling materiaalrisico | Zeer laag materiaalrisico en/of zeer lage kans op vezelvrijgave |

| Gebondenheid | Categorie 1: hechtgebonden in oorsprong |
| Asbestsoort (vezeltype) | Crocidoliet aanwezig |
| Asbestconcentratie | Laag (< 50%) |
| Afschermingsgraad van het gehele materiaal | Stootvaste afscherming of omkasting |
| Toestand van het materiaal | Licht beschadigd, licht verweerd. Intact materiaal type Pical – asbestboard of categorie III 'gebondenheid' |

| Beschrijving | roofing |
| Omgeving | Buiten |
| Asbestmateriaal | Dak- en gevelbekleding - Roofing |
| Hoeveelheid (oppervlakte - aantal) | • 6,00 m ² - 1 stuk |

Zorgvuldig beheren

- Zorg voor een veilig beheer. Vermijd het beschadigen van het asbestmateriaal. Controleer de toestand jaarlijks op wijzigingen.

- Eenvoudige handelingen: enkel door erkend asbestverwijderaar
Gelet op de bevestigingsmethode roofing is verwijdering zonder vezelvrijgave moeilijk uit te voeren. De verwijderstechniek te bepalen met de asbestverwijderaar.

Niet boren, kappen, zagen, slijpen in het materiaal. Gebruik geen verspanend of snel draaiend gereedschap.

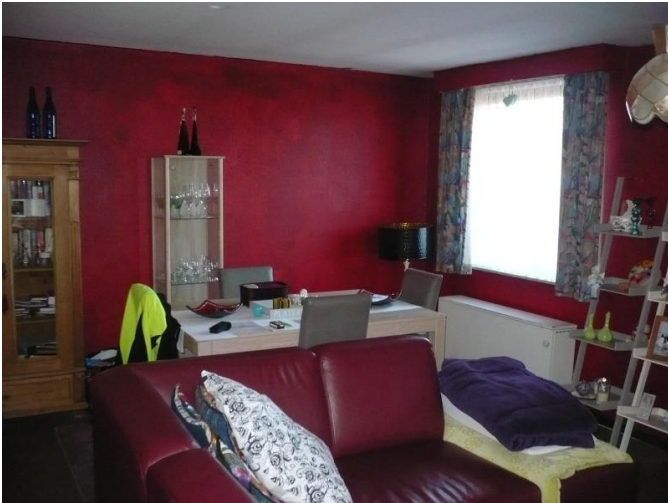
Fiche 3: bezetsel

Geen asbest

| # | Type | Referentie | Resultaat |
|---|---|---|---|
| 3.1 | Mengmonster | 3970KONA11B2-M3 | Geen asbest |

| Beschrijving | bezetsel |
| Primaire drager | Binnenwand |
| Bindmiddel van materiaal | Gips - kalk |
