Asbestinventarisatetest

Vander Elststraat 5/2, 3970 Leopoldsburg

Attestnummer : 20230119-000380.000

Uitgegeven op : 19.01.2023

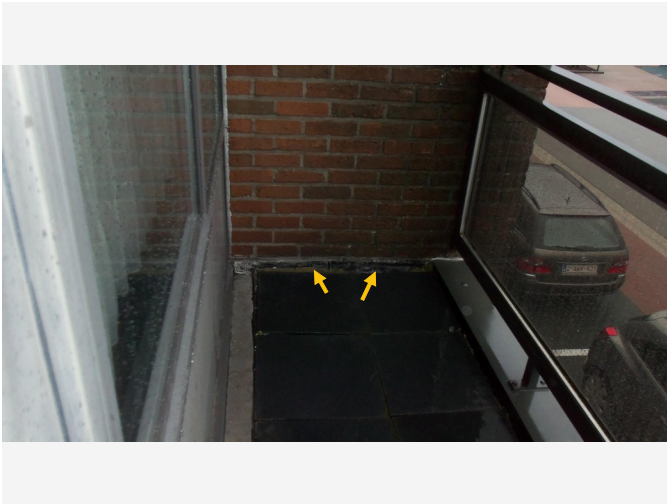
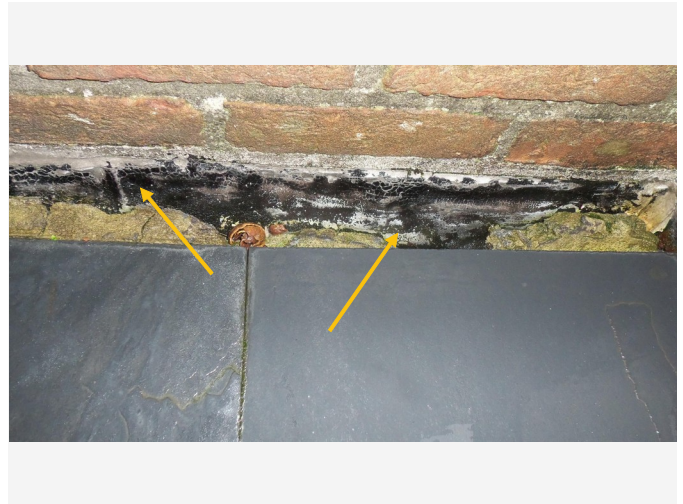
Conclusie

Het asbestmateriaal valt onder de mijlpaal van 2040.

Eindbeoordeling materiaalrisico	Laag materiaalrisico en/of verlaagde kans op vezelvrijgave
---------------------------------	--

Gebondenheid	Categorie 1: hechtgebonden in oorsprong
Asbestsoort (vezeltype)	Crocidoliet aanwezig
Asbestconcentratie	Laag (< 50%)
Afschermingsgraad van het gehele materiaal	Stootvaste afscherming of omkasting
Toestand van het materiaal	Matig beschadigd, matig verweerd

Beschrijving	roofing
Omgeving	Buiten
Primaire drager	Vloer
Asbestmateriaal	Dak- en gevelbekleding - Roofing
Bindmiddel van asbestmateriaal	Bitumen (roofing, teer, asfalt)
Gebondenheid op basis van bindmiddel	Hecht
Hoeveelheid (oppervlakte - aantal)	• 6,00 m ² - 1 stuk
Totale oppervlakte	6,00 m ²

Eenvoudig bereikbaar	Nee <ul style="list-style-type: none">Het asbestmateriaal is bedekt (uitgezonderd laag verf, coating, behang, kunststof, textiel) en het wegnemen van het bedekkende materiaal kan niet zonder het bedekkende materiaal te beschadigen.
Bevestigingswijze	<ul style="list-style-type: none">Verlijmd, ingegoten, versmeerd
Identificatiemethode	Vaststelling zonder monsternamen
Destructieve handeling voor identificatie	Nee

- Zorg voor een veilig beheer. Vermijd het beschadigen van het asbestmateriaal. Controleer de toestand jaarlijks op wijzigingen.

- Eenvoudige handelingen: enkel door erkend asbestverwijderaar
Gelet op de bevestigingsmethode roofing is verwijdering zonder vezelvrijgave moeilijk uit te voeren. De verwijderstechniek te bepalen met de asbestverwijderaar.

Niet boren, kappen, zagen, slijpen in het materiaal. Gebruik geen verspanend of snel draaiend gereedschap.
