Asbestinventarisatetest

Vander Elststraat 5/4, 3970 Leopoldsburg

Attestnummer : 20230119-000379.000

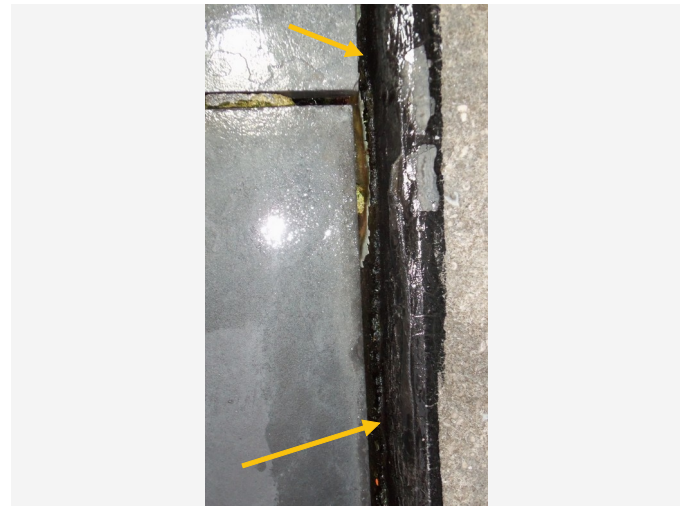
Overzichtsfoto

Detailfoto

Eindbeoordeling materiaalrisico	Laag materiaalrisico en/of verlaagde kans op vezelvrijgave
---------------------------------	--

Gebondenheid	Categorie 1: hechtgebonden in oorsprong
Asbestsoort (vezeltype)	Crocidoliet aanwezig
Asbestconcentratie	Laag (< 50%)
Afschermingsgraad van het gehele materiaal	Niet stootvaste afscherming
Toestand van het materiaal	Licht beschadigd, licht verweerd. Intact materiaal type Pical – asbestboard of categorie III 'gebondenheid'

Beschrijving	Roofing
Omgeving	Buiten
Primaire drager	Vloer
Asbestmateriaal	Dak- en gevelbekleding - Roofing
Bindmiddel van asbestmateriaal	Bitumen (roofing, teer, asfalt)
Gebondenheid op basis van bindmiddel	Hecht
Hoeveelheid (oppervlakte - aantal)	• 4,80 m ² - 1 stuk
Totale oppervlakte	4,80 m ²

Eenvoudig bereikbaar	Ja
Bevestigingswijze	<ul style="list-style-type: none">• Verlijmd, ingegoten, versmeerd
Identificatiemethode	Vaststelling zonder monstername
Destructieve handeling voor identificatie	Nee

Het asbestmateriaal valt onder de mijlpaal van 2040.

- Zorg voor een veilig beheer. Vermijd het beschadigen van het asbestmateriaal. Controleer de toestand jaarlijks op wijzigingen.

- Eenvoudige handelingen: enkel door erkend asbestverwijderaar
Gelet op de bevestigingsmethode roofing is verwijdering zonder vezelvrijgave moeilijk uit te voeren. De verwijderstechniek te bepalen met de asbestverwijderaar.

Niet boren, kappen, zagen, slijpen in het materiaal. Gebruik geen verspanend of snel draaiend gereedschap.
