Asbestinventarisatetest

Diestersteenweg 65/2, 3970 Leopoldsburg

Attestnummer : 20230213-000576.000

Zone 1: Hoofdgebouw

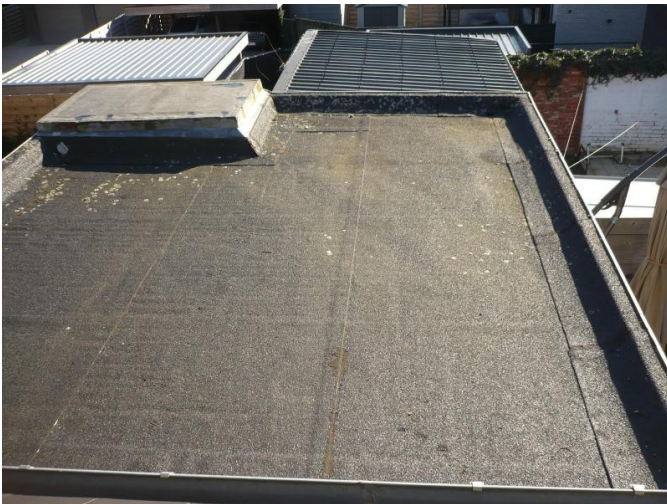
Overzichtsfoto

Detailfoto

Eindbeoordeling materiaalrisico	Zeer laag materiaalrisico en/of zeer lage kans op vezelvrijgave
Opmerking	Buitenlaag roofing is duidelijk nieuw. Appartement werd gerenoveerd in 2015 en 2020, geen bewijsstukken aanwezig. Mogelijk zijn er nog onderlagen met asbest aanwezig.

Gebondenheid	Categorie 1: hechtgebonden in oorsprong
Asbestsoort (vezeltype)	Crocidoliet aanwezig
Asbestconcentratie	Laag (< 50%)
Afschermingsgraad van het gehele materiaal	Stootvaste afscherming of omkasting
Toestand van het materiaal	Onbeschadigd, niet verweerd

Beschrijving	Roofing
Omgeving	Buiten
Primaire drager	Plat dak
Asbestmateriaal	Dak- en gevelbekleding - Roofing

Bindmiddel van asbestmateriaal	Bitumen (roofing, teer, asfalt)
Gebondenheid op basis van bindmiddel	Hecht
Hoeveelheid (oppervlakte - aantal)	<ul style="list-style-type: none"> • 15,00 m² - 1 stuk
Totale oppervlakte	15,00 m ²
Eenvoudig bereikbaar	<p>Nee</p> <ul style="list-style-type: none"> • Het asbestmateriaal is bedekt (uitgezonderd laag verf, coating, behang, kunststof, textiel) en het wegnemen van het bedekkende materiaal kan niet zonder het bedekkende materiaal te beschadigen.
Bevestigingswijze	<ul style="list-style-type: none"> • Verlijmd, ingegoten, versmeerd
Identificatiemethode	Vaststelling zonder monsternamen
Destructieve handeling voor identificatie	Nee

Het asbestmateriaal valt onder de mijlpaal van 2040.

Zorgvuldig beheren

- Zorg voor een veilig beheer. Vermijd het beschadigen van het asbestmateriaal. Controleer de toestand jaarlijks op wijzigingen.

- Eenvoudige handelingen: enkel door erkend asbestverwijderaar
Gelet op de bevestigingsmethode roofing is verwijdering zonder vezelvrijgave moeilijk uit te voeren. De verwijderstechniek te bepalen met de asbestverwijderaar/ dakwerker met opleidingscertificaat.

Niet boren, kappen, zagen, slijpen in het materiaal. Gebruik geen verspanend of snel draaiend gereedschap.

Monstername met analyse aangewezen alvorens toekomstige werken uit te voeren.

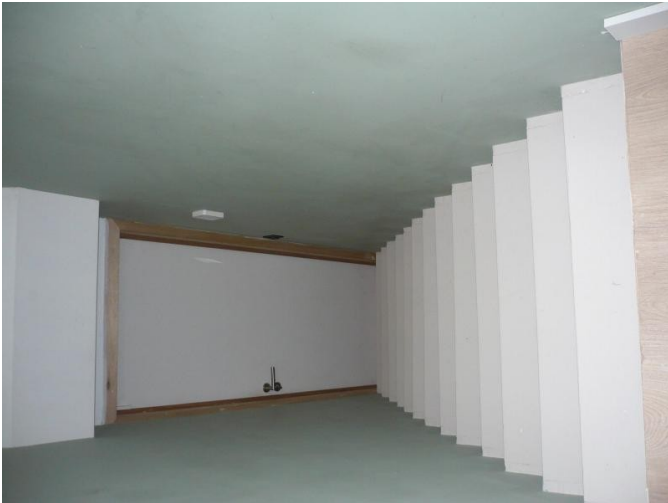
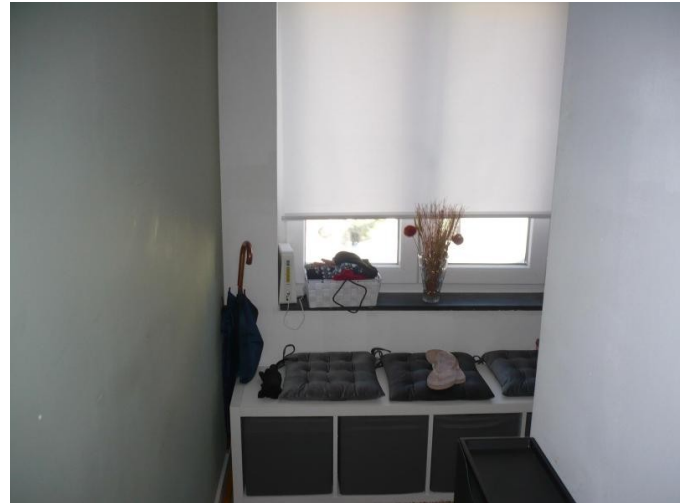
Fiche 2: bezetsel

Overzichtsfoto

Detailfoto

Geen asbest

#	Type	Referentie	Resultaat
2.1	Mengmonster	3970DIE65B2-M1	Geen asbest

Beschrijving	bezetsel
Omgeving	Binnen
Primaire drager	Binnenwand
Bindmiddel van materiaal	Gips - kalk

Gebondenheid op basis van bindmiddel	Niet-hechtgebonden
Hoeveelheid (oppervlakte - dikte - aantal)	• 320,00 m ² - 0,50 cm - 1 stuk
Totaal volume	1,60 m ³
Identificatiemethode	Vaststelling met monstername
Destructieve handeling voor identificatie	Nee
