Asbestinventarisatetest

Oudstrijdersstraat 30, 3971 Leopoldsburg

Attestnummer : 20230330-000517.000

Uitgegeven op : 30.03.2023

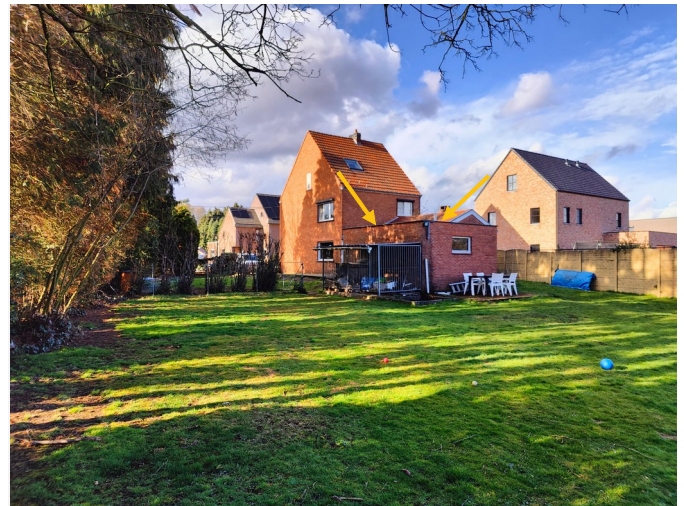
Overzichtsfoto

Detailfoto

Het asbestmateriaal valt onder de mijlpaal van 2040.

Eindbeoordeling materiaalrisico	Laag materiaalrisico en/of verlaagde kans op vezelvrijgave
---------------------------------	--

Gebondenheid	Categorie 1: hechtgebonden in oorsprong
Asbestsoort (vezeltype)	Crocidoliet aanwezig
Asbestconcentratie	Laag (< 50%)
Afschermingsgraad van het gehele materiaal	Enkel randen niet afgeschermd maar geen contact met binnenluchtstromen
Toestand van het materiaal	Licht beschadigd, licht verweerd. Intact materiaal type Pical – asbestboard of categorie III 'gebondenheid'

Beschrijving	Roofing
Omgeving	Buiten
Primaire drager	Plat dak

Asbestmateriaal	Dak- en gevelbekleding - Roofing
Bindmiddel van asbestmateriaal	Bitumen (roofing, teer, asfalt)
Gebondenheid op basis van bindmiddel	Hecht
Hoeveelheid (oppervlakte - aantal)	<ul style="list-style-type: none"> • 21,00 m² - 1 stuk
Totale oppervlakte	21,00 m ²
Eenvoudig bereikbaar	Ja
Bevestigingswijze	<ul style="list-style-type: none"> • Verlijmd, ingegoten, versmeerd
Identificatiemethode	<p>Vaststelling zonder monsternamen</p> <p>Motivatie: Groot risico op structurele gevolgschade (lekschade, werking installatie,...)</p>
Destructieve handeling voor identificatie	Nee

- Zorg voor een veilig beheer. Vermijd het beschadigen van het asbestmateriaal. Controleer de toestand jaarlijks op wijzigingen.

- Eenvoudige handelingen: mag via doe-het-zelf of door werknemer(s) met opleidingsattest eenvoudige handelingen
Gelet op de bevestigingsmethode roofing is verwijdering zonder vezelvrijgave moeilijk uit te voeren. De verwijderingstechniek te bepalen met de asbestverwijderaar/ dakwerker met opleidingscertificaat.

Niet boren, kappen, zagen, slijpen in het materiaal. Gebruik geen verspanend of snel draaiend gereedschap.

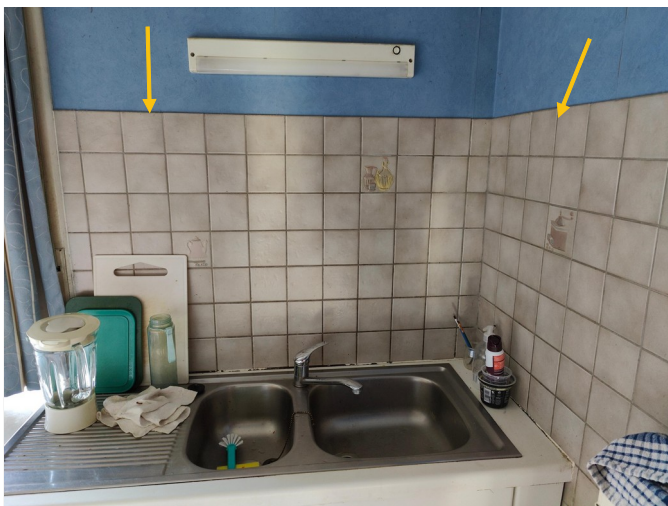
Vrije foto

Recent onderzoek heeft uitgewezen dat ook tegellijm die is gebruikt voor het aanbrengen van wand- of vloertegels in badkamers, toiletten en keukens asbesthoudend kan zijn. Zodra deze toepassing zichtbaar wordt (kapotte tegel) is monsternamen en analyse aangewezen.
