Asbestinventarisatetest

Meidoornstraat 12, 3920 Lommel

Attestnummer : 20230321-000573.000

Uitgegeven op : 21.03.2023

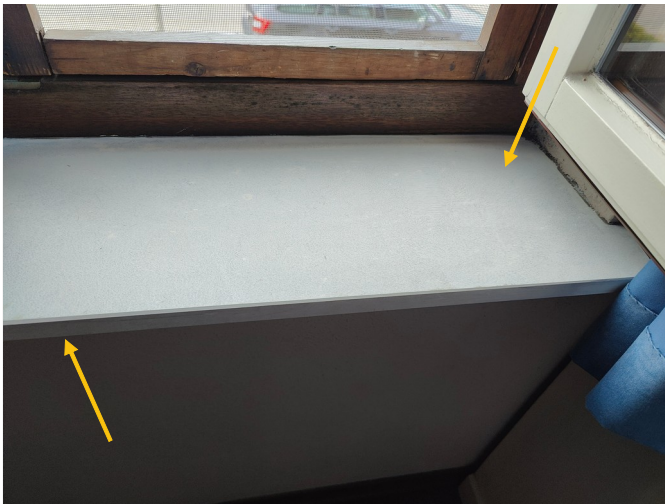
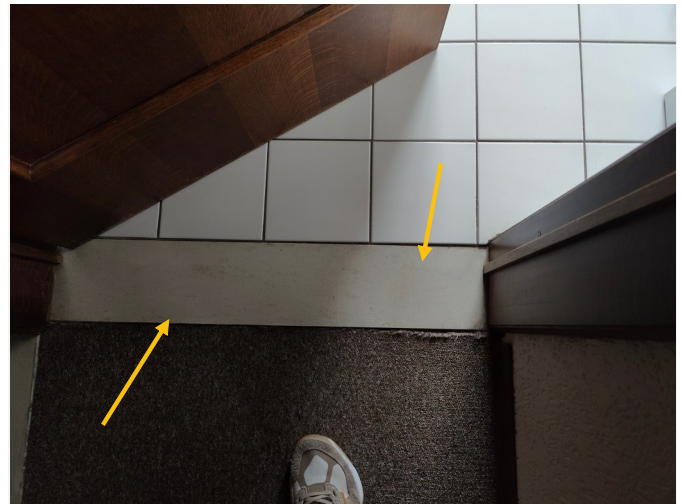
Overzichtsfoto

Eindbeoordeling materiaalrisico	Zeer laag materiaalrisico en/of zeer lage kans op vezelvrijgave
---------------------------------	---

Gebondenheid	Categorie 1: hechtgebonden in oorsprong
Asbestsoort (vezeltype)	Alleen chrysotiel
Asbestconcentratie	Laag (< 50%)
Afschermingsgraad van het gehele materiaal	Niet stootvaste afscherming
Toestand van het materiaal	Onbeschadigd, niet verweerd

Beschrijving	massal deurdorpels/venstertabletten
--------------	-------------------------------------

Omgeving	Binnen
Primaire drager	Vloer
Asbestmateriaal	Plaat, paneel, tablet - Type Massal
Bindmiddel van asbestmateriaal	Kunststof of -hars
Gebondenheid op basis van bindmiddel	Hecht
Hoeveelheid (gewicht - aantal)	<ul style="list-style-type: none"> • 150,00 kg - 1 stuk
Totaal gewicht	150,00 kg
Eenvoudig bereikbaar	<p>Nee</p> <ul style="list-style-type: none"> • Het asbestmateriaal is bedekt (uitgezonderd laag verf, coating, behang, kunststof, textiel) en het wegnemen van het bedekkende materiaal kan niet zonder het bedekkende materiaal te beschadigen.
Bevestigingswijze	<ul style="list-style-type: none"> • Geklemd • Verlijmd, ingegoten, versmeerd
Identificatiemethode	Vaststelling zonder monstername
Destructieve handeling voor identificatie	Nee
Opmerking	geschat gewicht, in totaal 8 venstertabletten boven (zie plan), 6 dorpels boven en 3 beneden (zie plan) en 1 venstertablet in het toilet achter

Zorgvuldig beheren

- Zorg voor een veilig beheer. Vermijd het beschadigen van het asbestmateriaal. Controleer de toestand jaarlijks op wijzigingen.
- Zorg voor een veilig beheer en verwijder dit asbestmateriaal wanneer het bij werken eenvoudig bereikbaar wordt. Controleer de toestand jaarlijks op wijzigingen.

- Eenvoudige handelingen: mag via doe-het-zelf of door werknemer(s) met opleidingsattest eenvoudige handelingen wegnemen intacte massalplaten, inpakken in plastic en afvoeren naar het containerpark mag nog in eigen beheer uitgevoerd worden.

Bij verwijdering in eigen beheer dient men rekening te houden met de volgende stappen:

Gebruik maken van de correcte pbm's (FFP3 masker, veiligheidsbril, overal type Tyvec met kap, handschoenen en overschoenen)

Materiaal voldoende bevochtigen/fixeren.

Niet beschadigen bij verwijdering. Enkel handgereedschap gebruiken.

Geen derden aanwezig tijdens de werkzaamheden.

Toepassing dient dubbel verpakt of in de asbest-bigbags afgevoerd te worden.
