DE INSTALLATIE IS NIET CONFORM

Datum(s) van controle: 27/04/2023 **Uitgiftedatum verslag:** 27/04/2023
Verslagnummer: 0307-230427-06

Naam:
Adres: KAMPAGNESTRAAT 9, 2490 BALEN
EAN- code:
Nummer teller: 37932451 en 6006620
Index dag: 81136 kWh
Index nacht: 46240 kWh
Private hoogspanningscabine: Nee
Type installatie: Wooneenheid

Type controle volgens Boek 1 - KB 08/09/2019: Controlebezoek verkoop oude installatie (8.4.2)
Datum uitvoering van de installatie: Vóór 01/10/1981

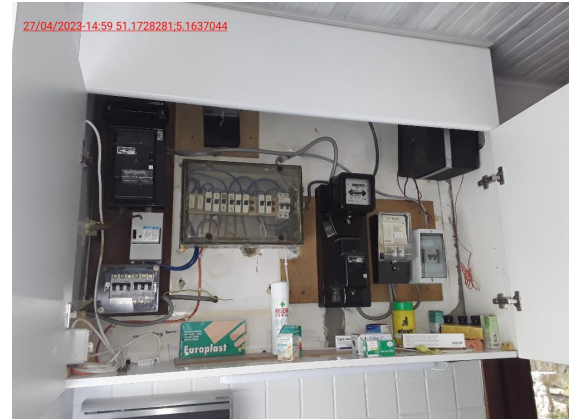
Zie principeschema

Differentieel 40A/ 30mA

Bord 1 : automaten 2 x 20A 3p

Bord 2 : penautomaten 2 x 20A + 2 x 16A + 1 x 15A + 3 x onbekend + automaat 1 x 20A 2p

Bord 3 : automaat 1 x 16A 2p
