# Asbestinventarisatetest

Kampagnestraat 9, 2490 Balen

Attestnummer : 20230502-000570.000

Uitgegeven op : 02.05.2023

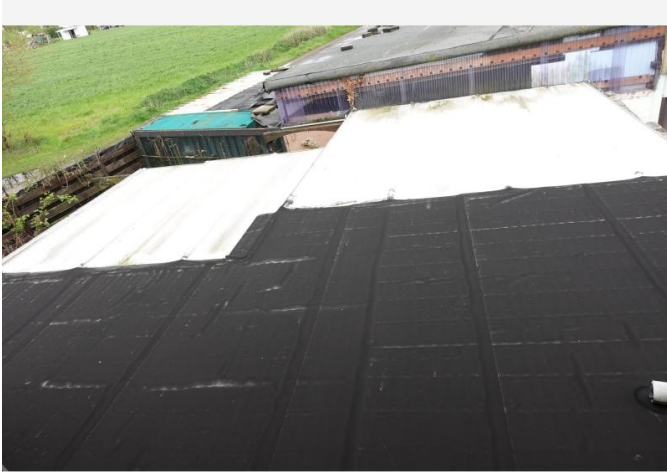
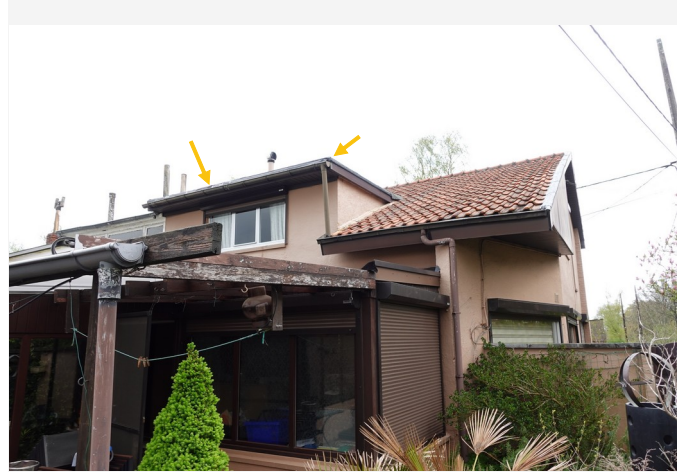
Overzichtsfoto

Detailfoto

Laag materiaalrisico en/of verlaagde kans op vezelvrijgave

Gebondenheid	Categorie 1: hechtgebonden in oorsprong
Asbestsoort (vezeltype)	Crocidoliet aanwezig
Asbestconcentratie	Laag (< 50%)
Afschermingsgraad van het gehele materiaal	Enkel randen niet afgeschermd maar geen contact met binnenluchtstromen
Toestand van het materiaal	Licht beschadigd, licht verweerd. Intact materiaal type Pical – asbestboard of categorie III 'gebondenheid'

Beschrijving	Roofing
Omgeving	Buiten
Primaire drager	Plat dak
Asbestmateriaal	Dak- en gevelbekleding - Roofing
Bindmiddel van asbestmateriaal	Bitumen (roofing, teer, asfalt)
Gebondenheid op basis van bindmiddel	Hecht
Hoeveelheid (oppervlakte - aantal)	• 21,00 m <sup>2</sup> - 1 stuk
Totale oppervlakte	21,00 m <sup>2</sup>
Eenvoudig bereikbaar	Ja
Bevestigingswijze	• Verlijmd, ingegoten, versmeerd
Identificatiemethode	Vaststelling zonder monstername Motivatie: Groot risico op structurele gevolgschade (lekschade, werking installatie,...)
Destructieve handeling voor identificatie	Nee

Het asbestmateriaal valt onder de mijlpaal van 2040.

- Zorg voor een veilig beheer. Vermijd het beschadigen van het asbestmateriaal. Controleer de toestand jaarlijks op wijzigingen.

- Eenvoudige handelingen: mag via doe-het-zelf of door werknemer(s) met opleidingsattest eenvoudige handelingen  
Gelet op de bevestigingsmethode roofing is verwijdering zonder vezelvrijgave moeilijk uit te voeren. De verwijderstechniek te bepalen met de asbestverwijderaar/ dakwerker met opleidingscertificaat.

Monstername voorafgaand aan toekomstige dakwerken is aangewezen om de aanwezigheid van asbest te bevestigen/uit te sluiten.

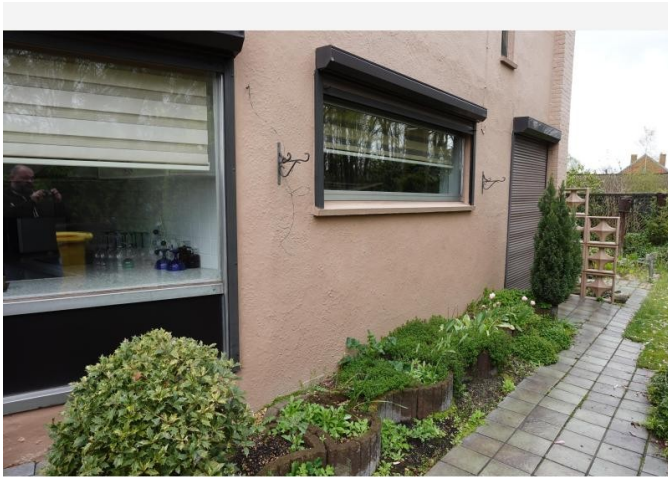
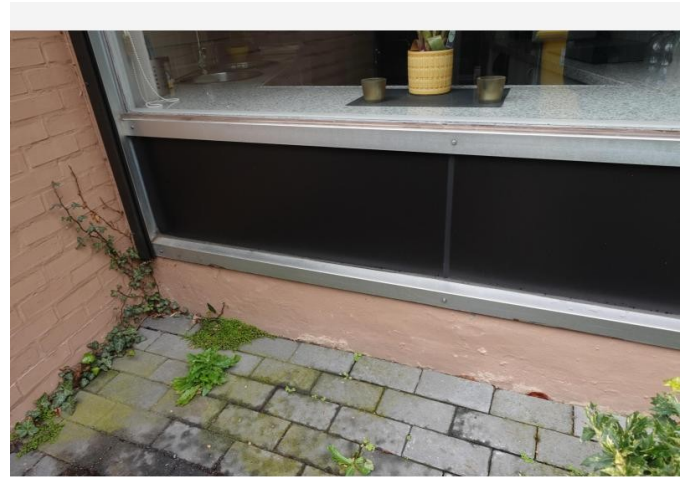
Overzichtsfoto

Detailfoto

Eindbeoordeling materiaalrisico	Zeer laag materiaalrisico en/of zeer lage kans op vezelvrijgave
---------------------------------	---

Gebondenheid	Categorie 1: hechtgebonden in oorsprong
Asbestsoort (vezeltype)	Crocidoliet aanwezig

Asbestconcentratie	Laag (< 50%)
Afschermingsgraad van het gehele materiaal	Enkel randen niet afgeschermd maar geen contact met binnenluchtstromen
Toestand van het materiaal	Onbeschadigd, niet verweerd

Beschrijving	Glasal panelen
Omgeving	Buiten
Primaire drager	Wandopening verticaal (raam, deur, ...)
Asbestmateriaal	Plaat, paneel, tablet - Geëmailleerd, type Glasal
Bindmiddel van asbestmateriaal	Cement
Gebondenheid op basis van bindmiddel	Hecht
Hoeveelheid (oppervlakte - dikte - aantal)	• 0,95 m <sup>2</sup> - 0,40 cm - 1 stuk
Totaal volume	0,004 m <sup>3</sup>
Eenvoudig bereikbaar	Ja
Bevestigingswijze	• Geklemd
Identificatiemethode	Vaststelling zonder monsternamen
Destructieve handeling voor identificatie	Nee

Het asbestmateriaal valt onder de mijlpaal van 2040.

- Zorg voor een veilig beheer. Vermijd het beschadigen van het asbestmateriaal. Controleer de toestand jaarlijks op wijzigingen.

- Eenvoudige handelingen: mag via doe-het-zelf of door werknemer(s) met opleidingsattest eenvoudige handelingen  
Wegnemen intacte glasasplaten kan met de nodige preventiemaatregelen (zie onderaan verslag) en voorzichtigheid zelf uitgevoerd worden.

Bij verwijdering in eigen beheer dient men rekening te houden met de volgende stappen:

Gebruik maken van de correcte pbm's (FFP3 masker, veiligheidsbril, overal type Tyvec met kap, handschoenen en overschoenen)

Materiaal voldoende bevochtigen/fixeren.

Niet beschadigen bij verwijdering. Materiaal in zijn geheel verwijderen.

Enkel handgereedschap gebruiken.

Geen derden aanwezig tijdens de werkzaamheden.

Toepassing dient dubbel verpakt of in de asbest-bigbags afgevoerd te worden

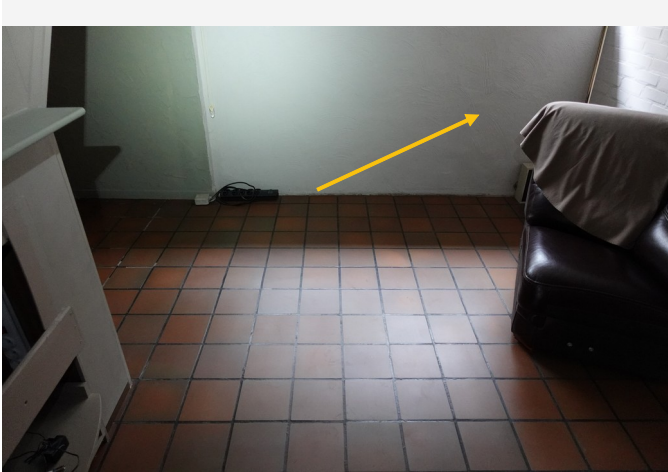
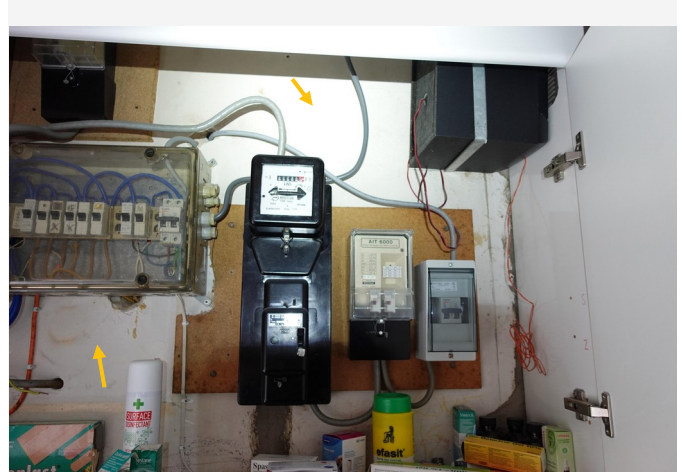
## Fiche 3: Bezetsel

Geen asbest

Overzichtsfoto

Detailfoto

#	Type	Referentie	Resultaat
3.1	Mengmonster	2490KAM9-M1	Geen asbest

Beschrijving	Bezetsel
Omgeving	Binnen
Primaire drager	Binnenwand
