# Asbestinventarisatetest

Gelderhorsten 173, 3920 Lommel

Attestnummer : 20230514-000017.000

Uitgegeven op : 14.05.2023

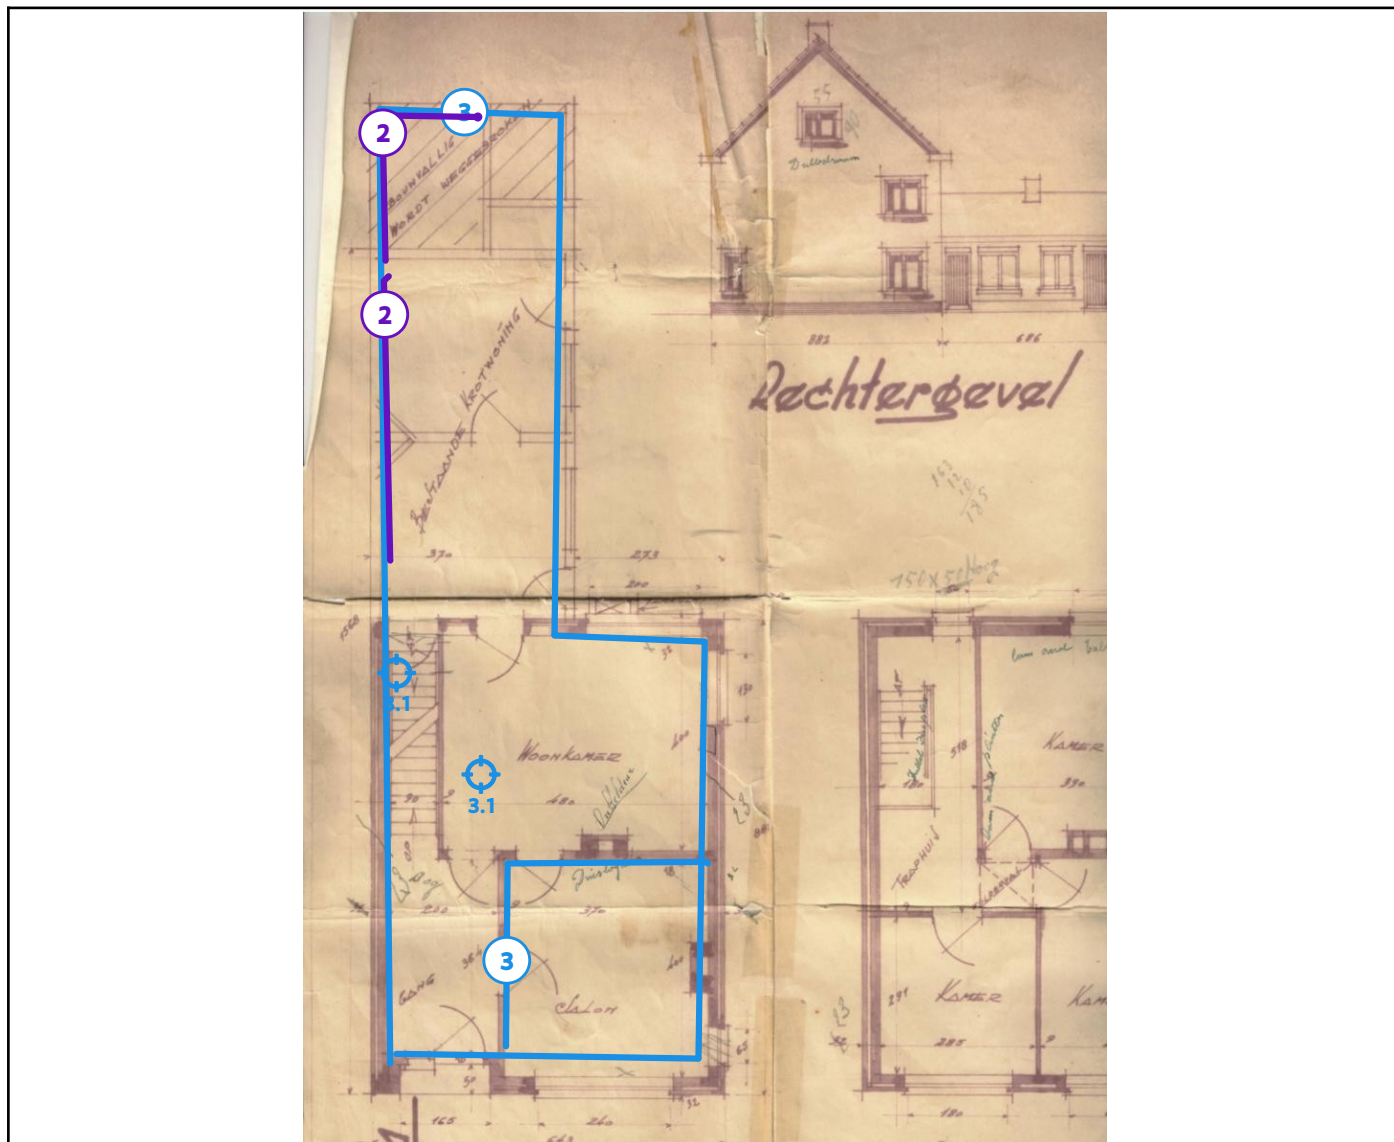
## Plan 1.1: Plan gelijkvloers (1)

Beschrijving	Type	Actie
2. tegelijm badkamer/keuken	Advies	-
3. bezetsel	Geen asbest	-
3.1 Code: 3920GEL173-M1	Mengmonster	-

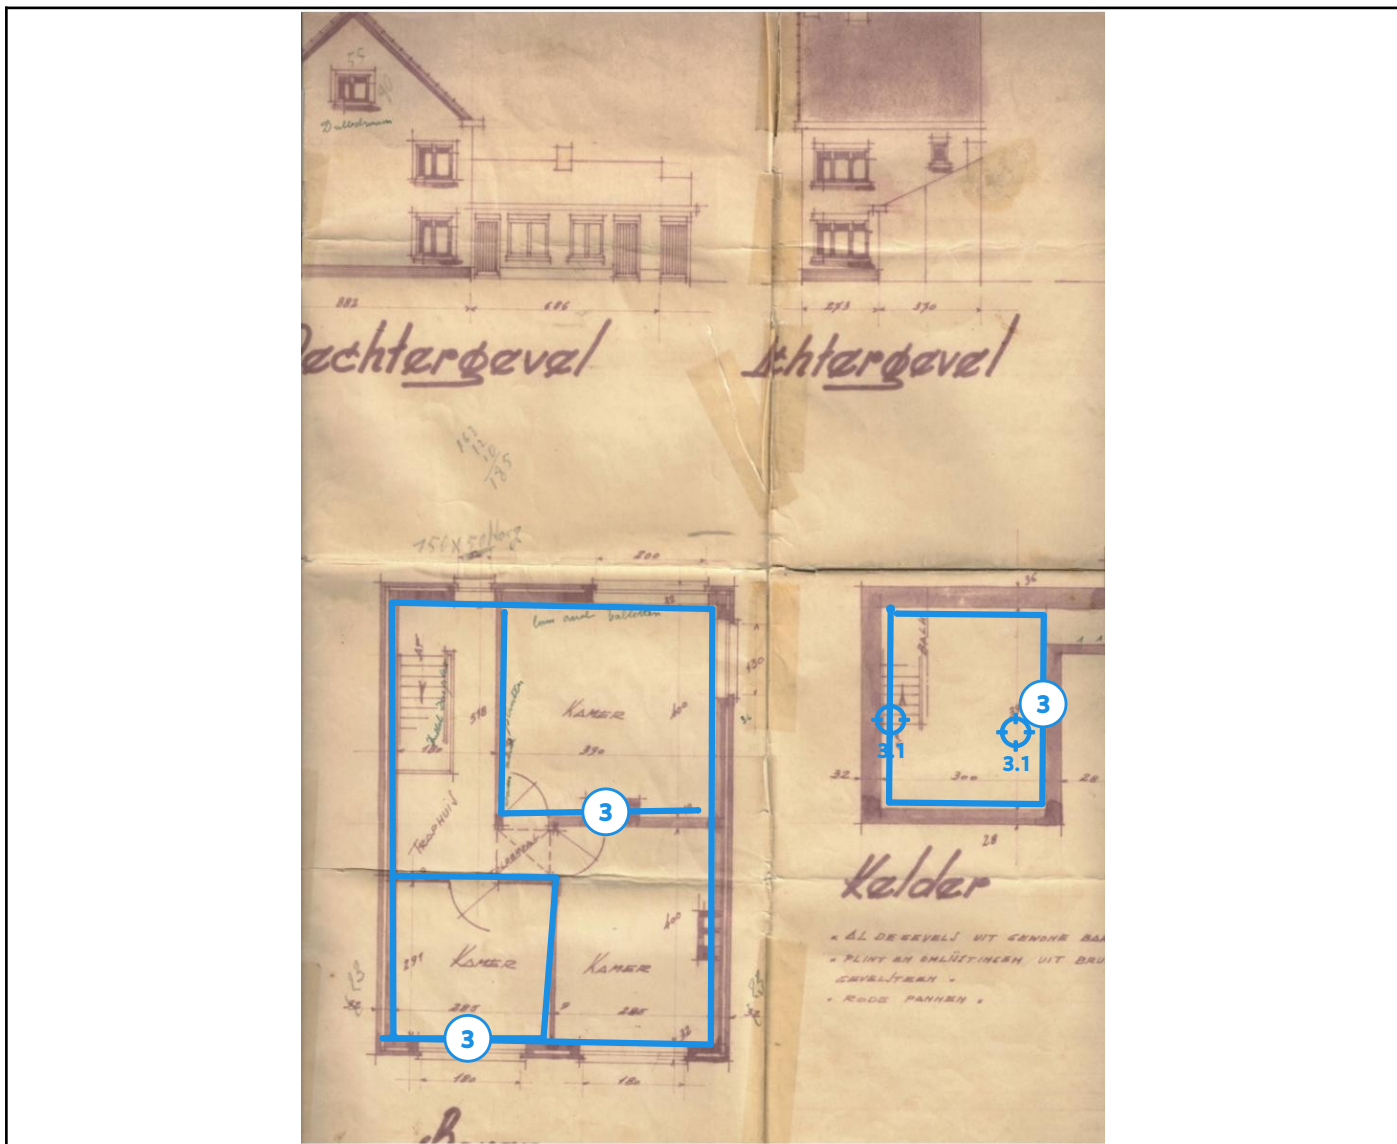
## Plan 1.2: Plan verdieping (1)

Beschrijving	Type	Actie
3. bezetsel	Geen asbest	-
3.1 Code: 3920GEL173-M1	Mengmonster	-

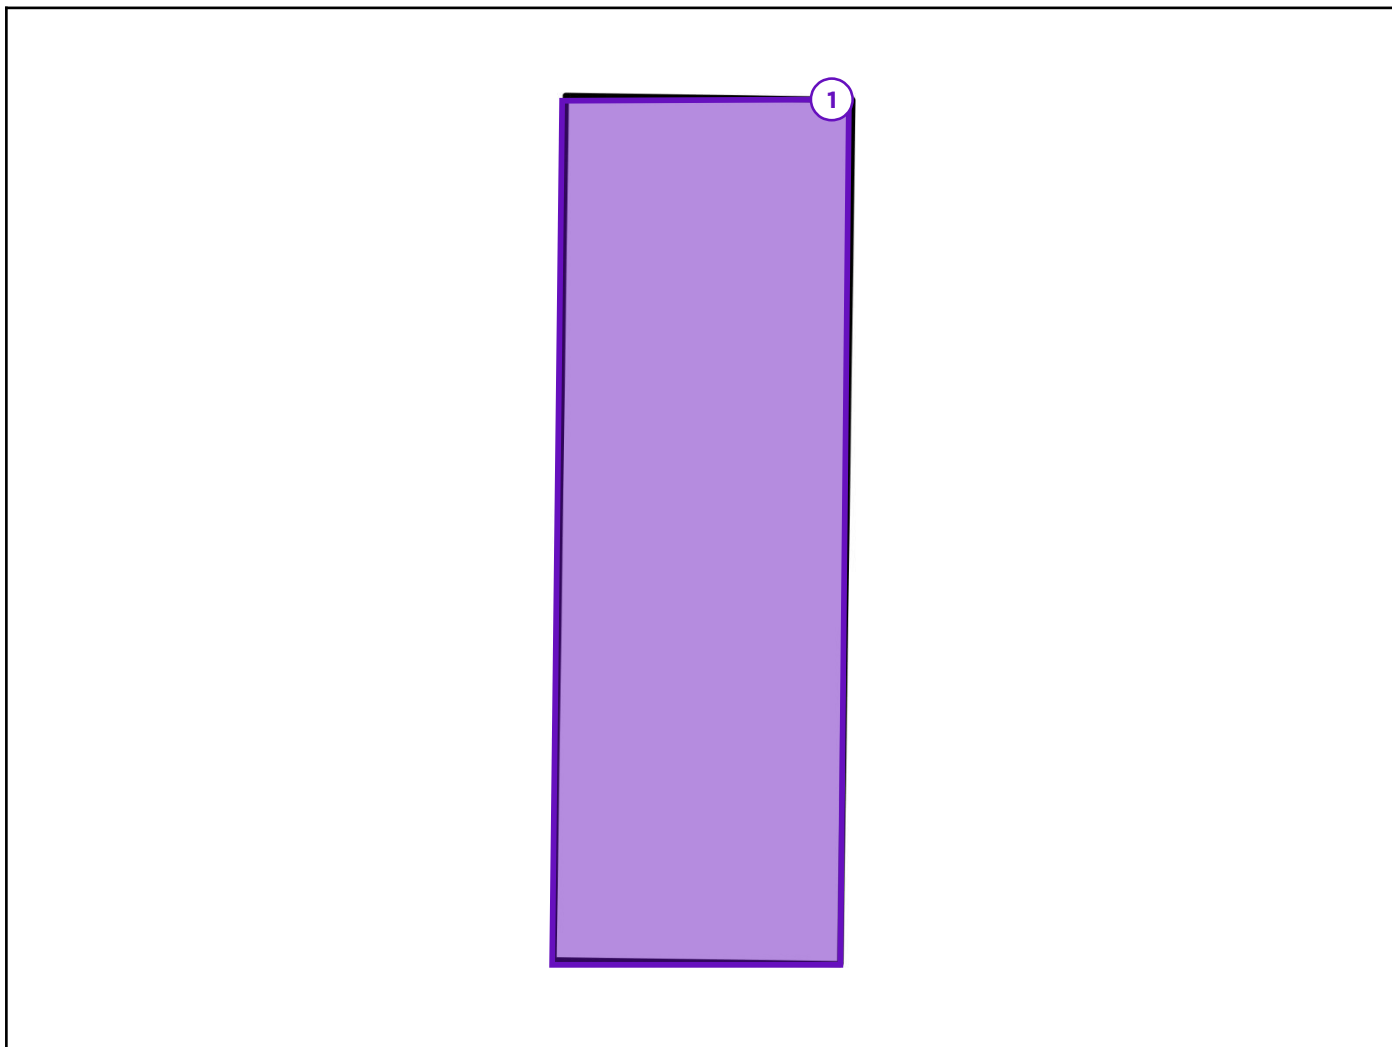
## Plan 2.1: Bijgebouw plan

Beschrijving	Type	Actie
1. geen asbesttoepassingen aangetroffen	Advies	-

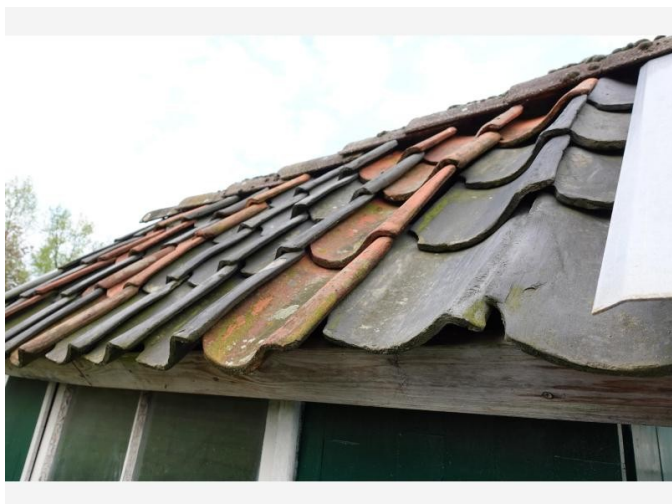
Vrije foto

Bakstenen garage met pannen dak. geen onderdak. geen asbesttoepassingen aangetroffen.

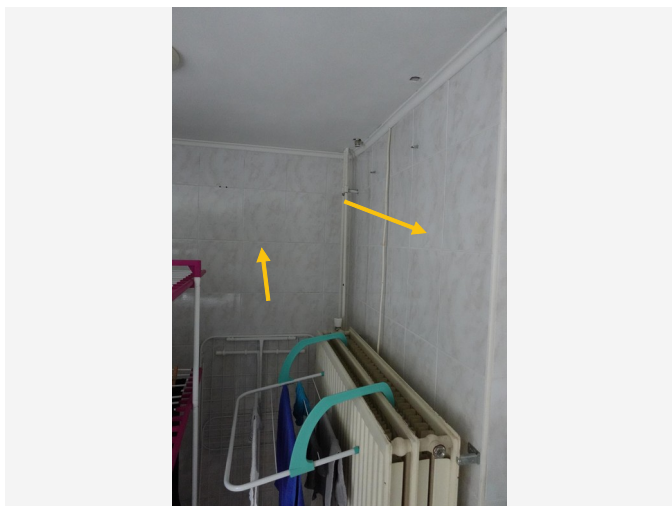
Vrije foto

Recent onderzoek heeft uitgewezen dat ook tegellijm die is gebruikt voor het aanbrengen van wand- of vloertegels in badkamers, toiletten en keukens asbesthoudend kan zijn. Zodra deze toepassing zichtbaar wordt (kapotte tegel) is monsternamen en analyse aangewezen.

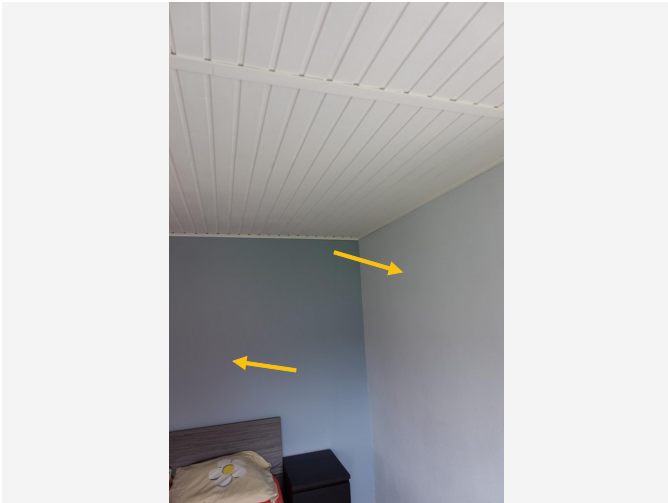
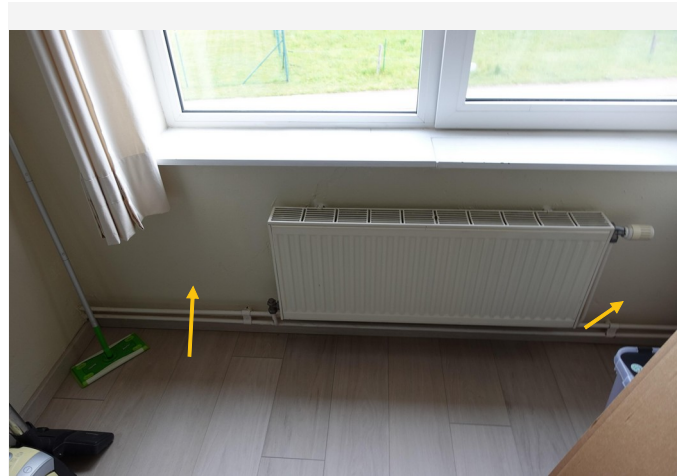
## Fiche 3: bezetsel

Geen asbest

#	Type	Referentie	Resultaat
3.1	Mengmonster	3920GEL173-M1	Geen asbest

Beschrijving	bezetsel
Omgeving	Binnen
Primaire drager	Binnenwand

<b>Bindmiddel van materiaal</b>	Gips - kalk
<b>Gebondenheid op basis van bindmiddel</b>	Niet-hechtgebonden
<b>Hoeveelheid (oppervlakte - dikte - aantal)</b>	• 231,00 m <sup>2</sup> - 0,60 cm - 1 stuk
<b>Totaal volume</b>	1,386 m <sup>3</sup>
<b>Identificatiemethode</b>	Vaststelling met monstername
<b>Destructieve handeling voor identificatie</b>	Nee
