# Asbestinventarisatetest

Kanaalstraat 52, 3971 Leopoldsburg

Attestnummer : 20230907-000156.000

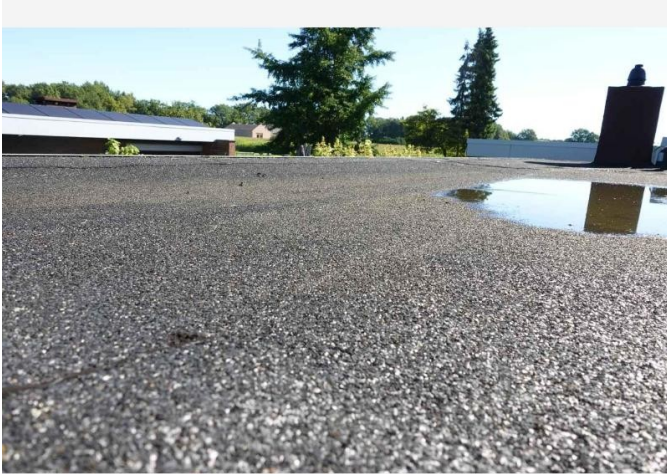
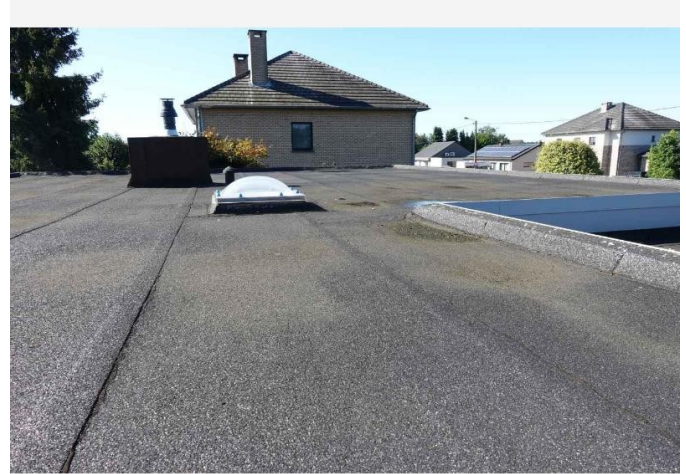
Overzichtsfoto

Detailfoto

Eindbeoordeling materiaalrisico	Laag materiaalrisico en/of verlaagde kans op vezelvrijgave
---------------------------------	--

Gebondenheid	Categorie 1: hechtgebonden in oorsprong
Asbestsoort (vezeltype)	Crocidoliet aanwezig
Asbestconcentratie	Laag (< 50%)
Afschermingsgraad van het gehele materiaal	Niet stootvaste afscherming
Toestand van het materiaal	Licht beschadigd, licht verweerd. Intact materiaal type Pical – asbestboard of categorie III 'gebondenheid'

Beschrijving	Roofing
Omgeving	Buiten

<b>Primaire drager</b>	Plat dak
<b>Asbestmateriaal</b>	Dak- en gevelbekleding - Roofing
<b>Bindmiddel van asbestmateriaal</b>	Bitumen (roofing, teer, asfalt)
<b>Gebondenheid op basis van bindmiddel</b>	Hecht
<b>Hoeveelheid (oppervlakte - aantal)</b>	<ul style="list-style-type: none"> <li>• 208,00 m<sup>2</sup> - 1 stuk</li> </ul>
<b>Totale oppervlakte</b>	208,00 m <sup>2</sup>
<b>Eenvoudig bereikbaar</b>	<p>Nee</p> <ul style="list-style-type: none"> <li>• Het asbestmateriaal is bedekt (uitgezonderd laag verf, coating, behang, kunststof, textiel) en het wegnemen van het bedekkende materiaal kan niet zonder het bedekkende materiaal te beschadigen.</li> </ul>
<b>Bevestigingswijze</b>	<ul style="list-style-type: none"> <li>• Verlijmd, ingegoten, versmeerd</li> </ul>
<b>Identificatiemethode</b>	<p>Vaststelling zonder monsternamen</p> <p>Motivatie: Groot risico op structurele gevolgschade (lekschade, werking installatie,...)</p>

<b>Destructieve handeling voor identificatie</b>	Nee
<b>Opmerking</b>	<p>De hoeveelheden zijn ter indicatie. Aan vermelde afmetingen/hoeveelheden of gewicht kunnen geen rechten worden ontleend.</p> <p>De roofing moeten we als verplicht asbestverdacht beschouwen. Om de aanwezigheid van asbest uit te sluiten is een laboanalyse nodig. Aangezien we dan een monster moeten nemen tot op de vaste drager is kans op lekken achteraf zeer groot. Daarom is het beter de analyse te laten doen wanneer er werken aan het dak moeten gebeuren.</p>

Het asbestmateriaal valt onder de mijlpaal van 2040.

Zorgvuldig beheren

- Zorg voor een veilig beheer. Vermijd het beschadigen van het asbestmateriaal. Controleer de toestand jaarlijks op wijzigingen.

- Eenvoudige handelingen: mag via doe-het-zelf of door werknemer(s) met opleidingsattest eenvoudige handelingen  
Gelet op de bevestigingsmethode roofing is verwijdering zonder materiaalbeschadiging moeilijk uit te voeren. De verwijderstechniek te bepalen met de asbestverwijderaar/ dakwerker met opleidingscertificaat.  
Monsternamen voorafgaand aan toekomstige dakwerken is aangewezen om de aanwezigheid van asbest te bevestigen/uit te sluiten.

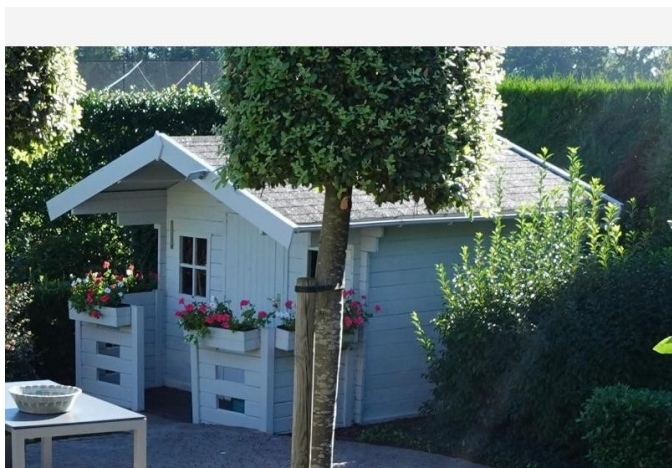
Vrije foto

Houten tuinuis met recente shingles dakbedekking, geen asbesttoepassingen aangetroffen.
