Asbestinventarisatetest

Vaartstraat 3/1, 2490 Balen

Attestnummer : 20231015-000186.000

Uitgegeven op : 15.10.2023

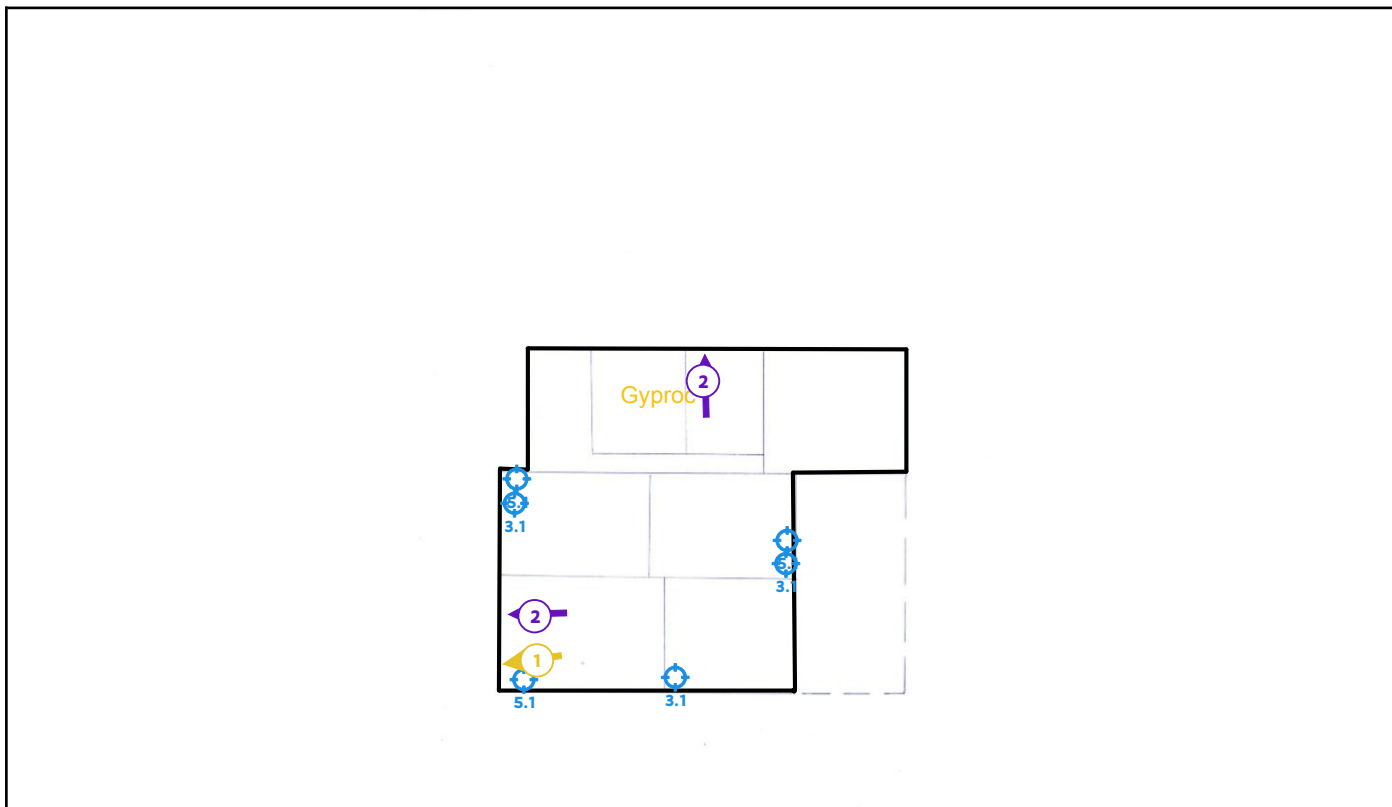
Plan 1.1: Gelijkvloers

Beschrijving	Type	Actie
1. Bakeliet zekeringkast en meterkast	Asbestmateriaal	Zorgvuldig beheren
2. Tegellijm wandtegels	Advies	-
3. Pleisterwerk plafond	Geen asbest	-
3.1 Code: 1.05459	Mengmonster	-
4. Roofing plat dak	Geen asbest	-
5. Pleisterwerk muren	Geen asbest	-
5.1 Code: 1.05460	Mengmonster	-

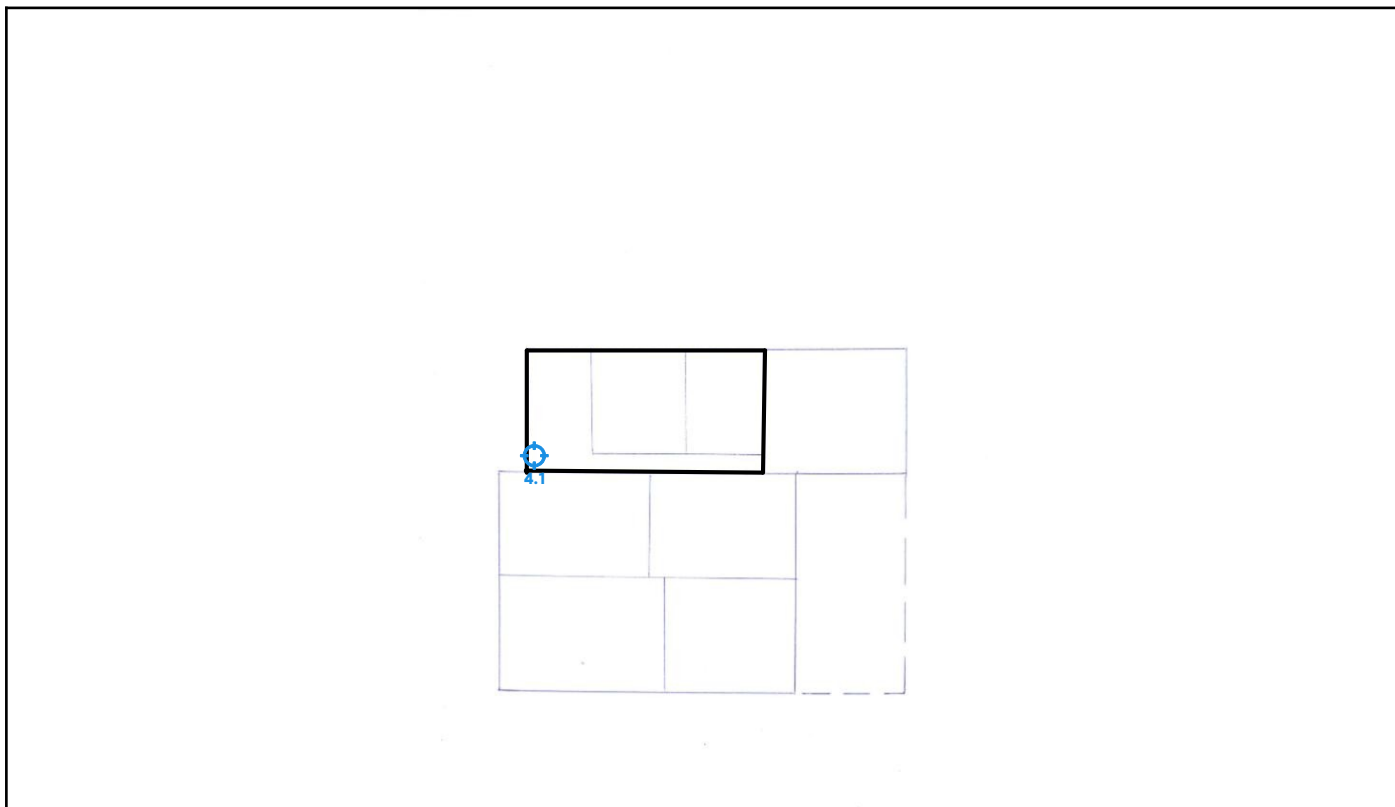
Plan 1.2: Plat dak

Beschrijving	Type	Actie
4. Roofing plat dak	Geen asbest	-
4.1 Code: 1.05461	Puntmonster	-

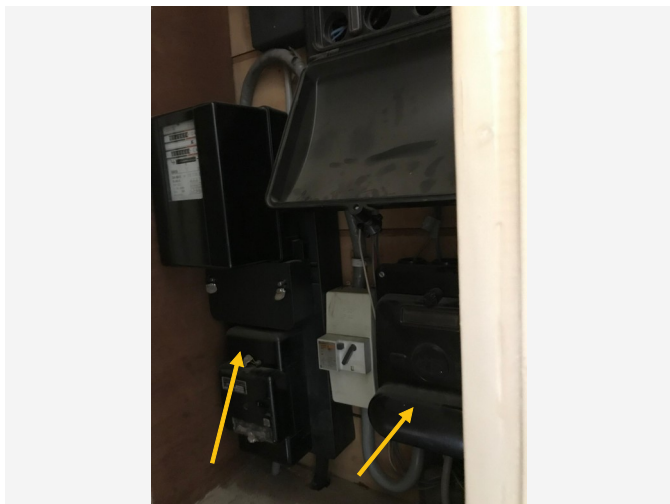
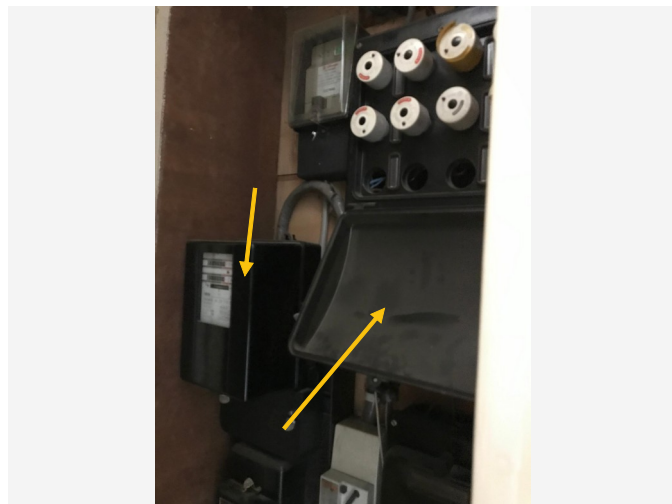
Het asbestmateriaal valt onder de mijlpaal van 2040.

Eindbeoordeling materiaalrisico	Zeer laag materiaalrisico en/of zeer lage kans op vezelvrijgave
---------------------------------	---

Gebondenheid	Categorie 1: hechtgebonden in oorsprong
Asbestsoort (vezeltype)	Crocidoliet aanwezig
Asbestconcentratie	Laag (< 50%)
Afschermingsgraad van het gehele materiaal	Stootvaste afscherming of omkasting
Toestand van het materiaal	Onbeschadigd, niet verweerd

Beschrijving	Bakeliet zekeringkast en meterkast
Omgeving	Binnen
Primaire drager	Binnenwand
Asbestmateriaal	Plaat, paneel, tablet - Type Bakeliet
Bindmiddel van asbestmateriaal	Kunststof of -hars
Gebondenheid op basis van bindmiddel	Hecht
Hoeveelheid (oppervlakte - dikte - aantal)	• 0,40 m ² - 0,40 cm - 1 stuk
Totaal volume	0,002 m ³
Eenvoudig bereikbaar	Ja
Bevestigingswijze	• Geschroefd
Identificatiemethode	Vaststelling zonder monsternamen

- Zorg voor een veilig beheer. Vermijd het beschadigen van het asbestmateriaal. Controleer de toestand jaarlijks op wijzigingen.

- Eenvoudige handelingen: mag via doe-het-zelf of door werknemer(s) met opleidingsattest eenvoudige handelingen
Hecht gebonden toepassing die zonder beschadiging kan verwijderen, mits de nodige voorzorgsmaatregelen.
De meterkast wordt door de maatschappij vervangen.

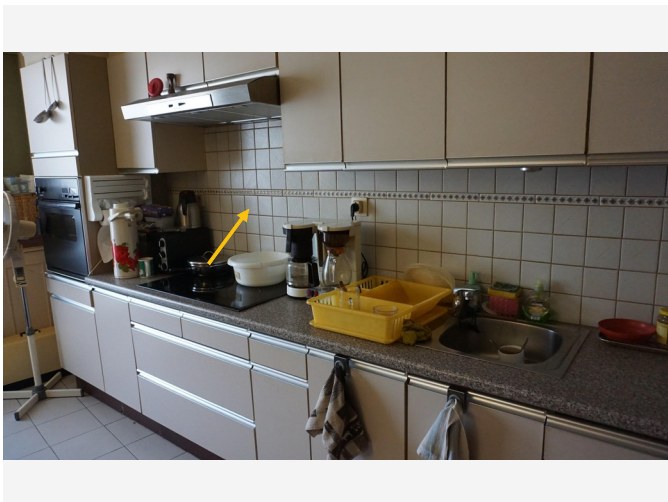
Vrije foto

Niet waarneembaar, tegels in goede staat.

Let op bij renovatie: er is een mogelijkheid dat de tegels met asbesthoudende tegellijm bevestigd zijn.

Identificatiemethode	Niet vast te stellen
Primaire drager	Binnenwand
(Asbest)materiaal	In-situ afwerkingslagen - Lijm laag
Bindmiddel	Lijm
Gebondenheid bindmiddel	Hecht

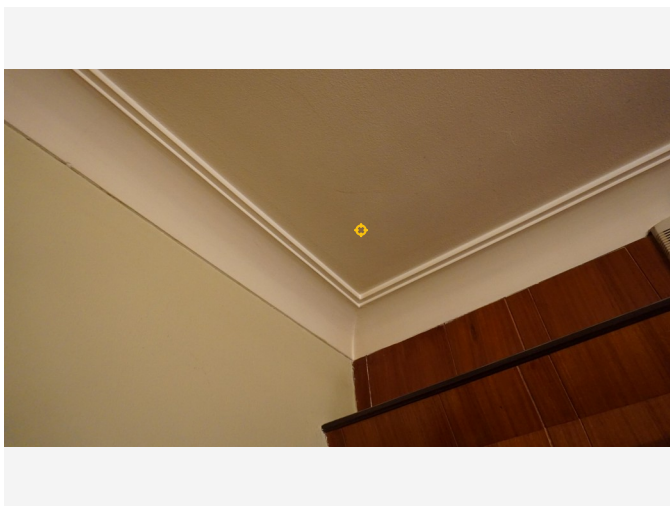
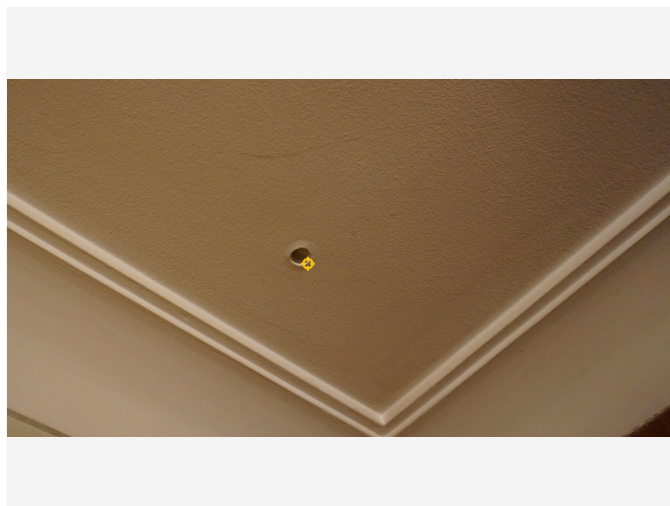
Fiche 3: Pleisterwerk plafond

Geen asbest

#	Type	Referentie	Resultaat
3.1	Mengmonster	1.05459	Geen asbest

Beschrijving	Pleisterwerk plafond
Omgeving	Binnen
Primaire drager	Plafond
Bindmiddel van materiaal	Gips - kalk

Gebondenheid op basis van bindmiddel	Niet-hechtgebonden
Hoeveelheid (oppervlakte - dikte - aantal)	• 114,00 m ² - 1,00 cm - 1 stuk
Totaal volume	1,14 m ³
Identificatiemethode	Vaststelling met monstername
Destructieve handeling voor identificatie	Nee

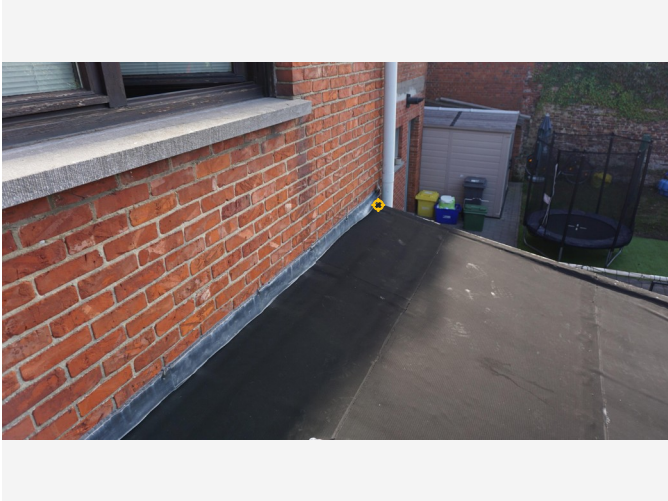
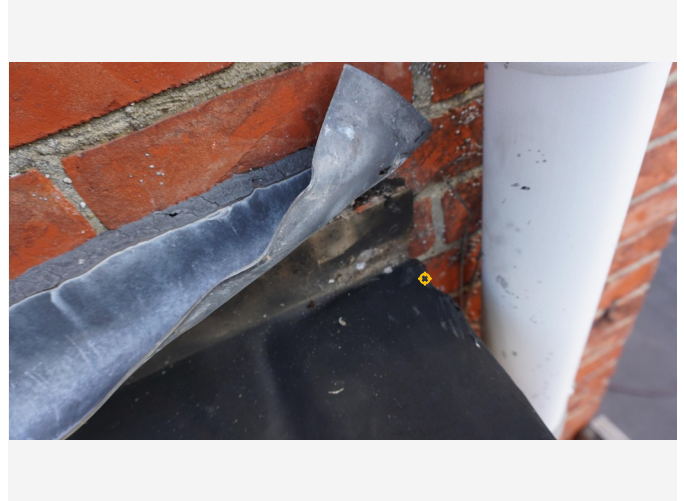
Fiche 4: Roofing plat dak

Geen asbest

#	Type	Referentie	Resultaat
4.1	Puntmonster	1.05461	Geen asbest

Beschrijving	Roofing plat dak
Omgeving	Buiten
Primaire drager	Plat dak

Bindmiddel van materiaal	Bitumen (roofing, teer, asfalt)
Gebondenheid op basis van bindmiddel	Hecht
Hoeveelheid (oppervlakte - aantal)	• 17,00 m ² - 1 stuk
Totale oppervlakte	17,00 m ²
Identificatiemethode	Vaststelling met monstername
Destructieve handeling voor identificatie	Nee

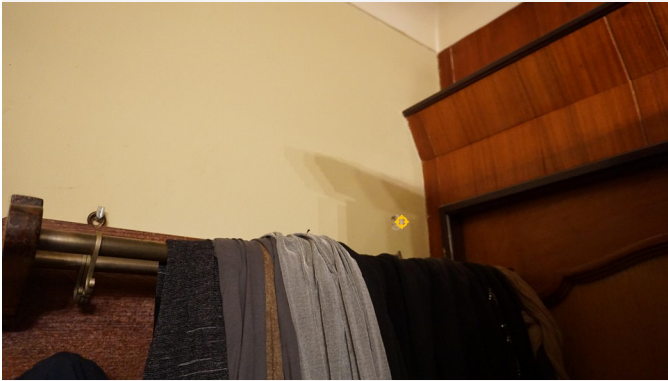
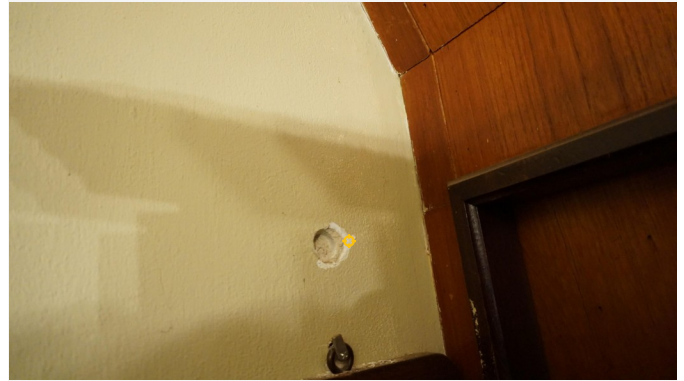
Fiche 5: Pleisterwerk muren

Geen asbest

#	Type	Referentie	Resultaat
5.1	Mengmonster	1.05460	Geen asbest

Beschrijving	Pleisterwerk muren
Omgeving	Binnen
Primaire drager	Binnenwand
Bindmiddel van materiaal	Gips - kalk

Gebondenheid op basis van bindmiddel	Niet-hechtgebonden
Hoeveelheid (oppervlakte - dikte - aantal)	• 78,00 m ² - 1,00 cm - 1 stuk
Totaal volume	0,78 m ³
Identificatiemethode	Vaststelling met monstername
Destructieve handeling voor identificatie	Nee
