# Asbestinventarisatetest

Vaartstraat 5, 2490 Balen

Attestnummer : 20231015-000185.000

## Asbestveilig

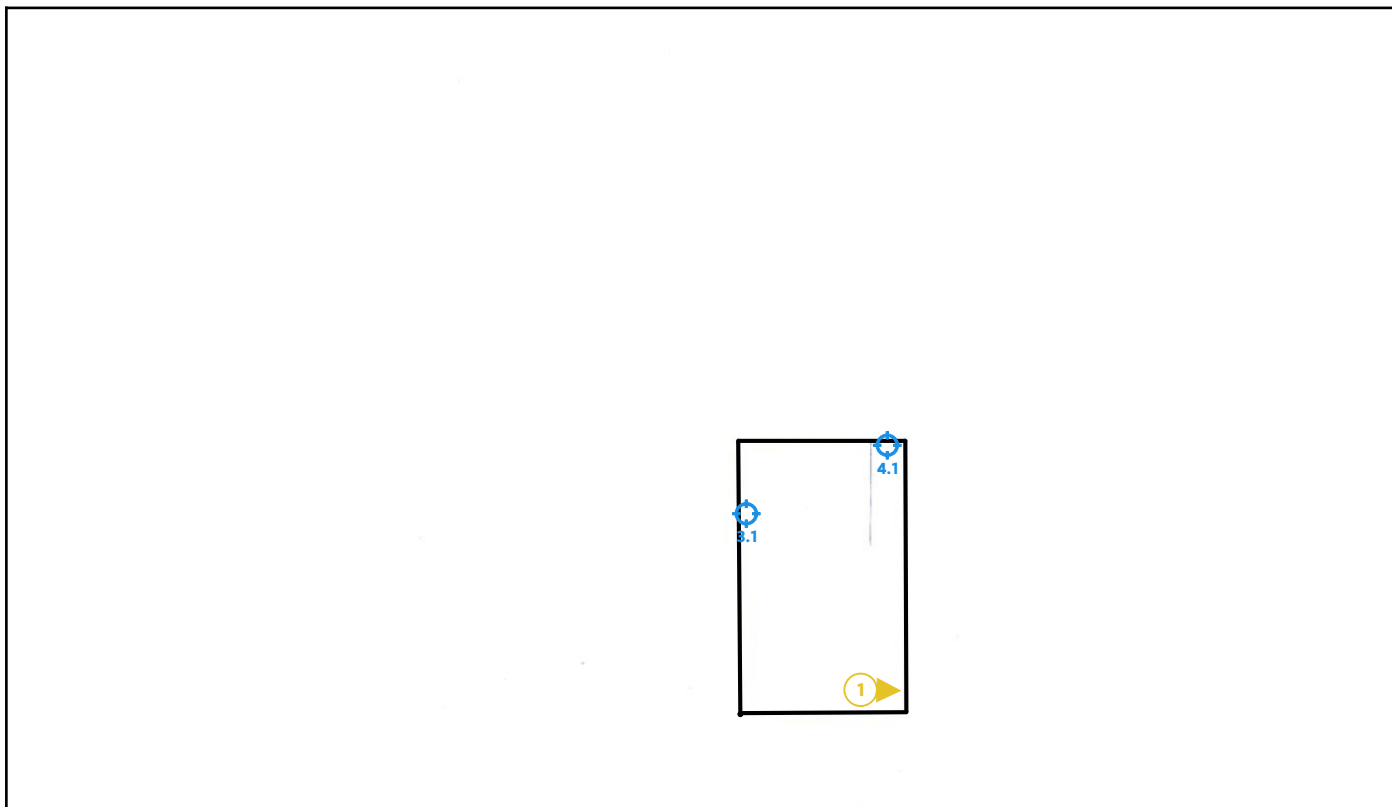
## Plan 1.1: Gelijkvloers

Beschrijving	Type	Actie
1. Bakeliet zekeringkast en meterkast	Asbestmateriaal	Zorgvuldig beheren
3. Pleisterwerk plafond	Geen asbest	-
3.1 Code: 1.05462	Mengmonster	-
4. Pleisterwerk muren	Geen asbest	-
4.1 Code: 1.05463	Mengmonster	-

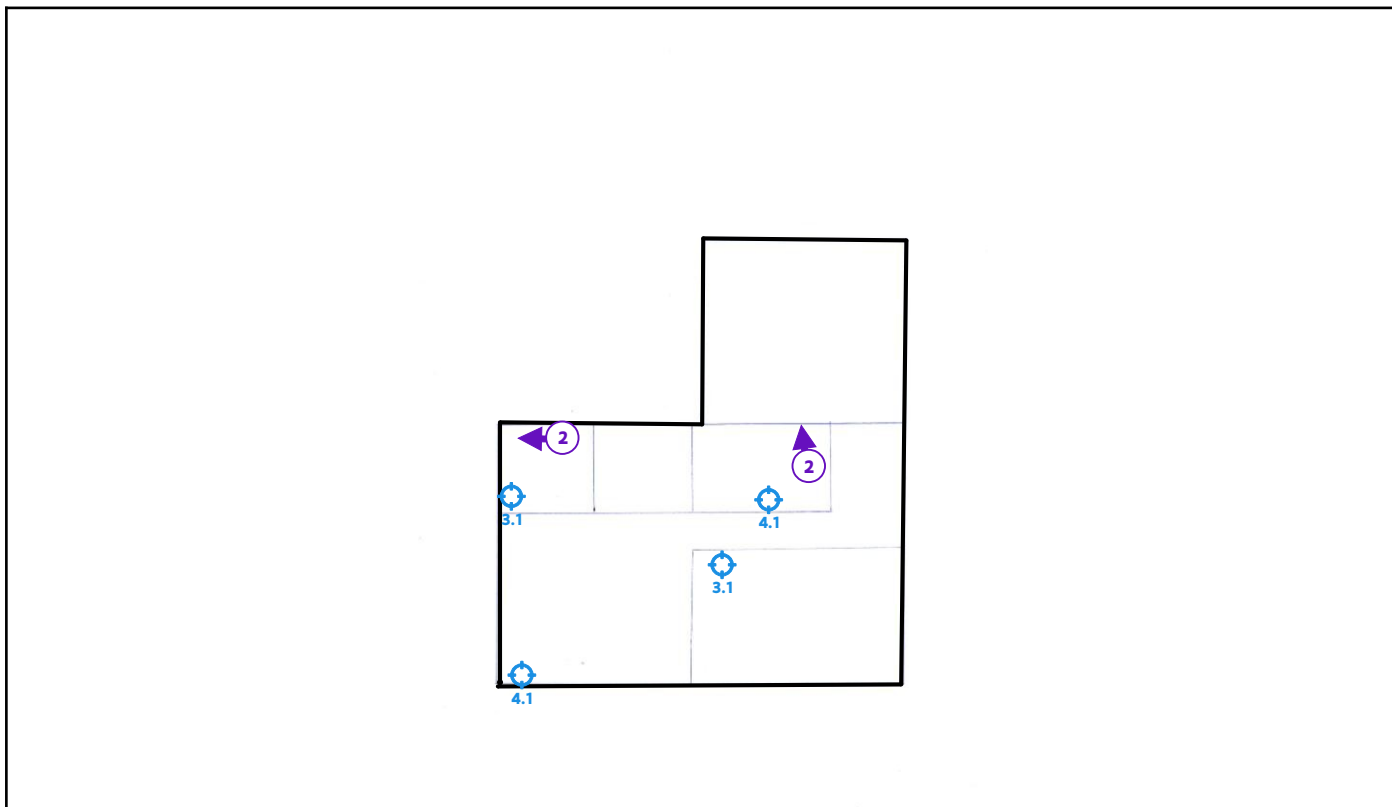
## Plan 1.2: Verdiep

Beschrijving	Type	Actie
2. Tegellijm muurtegels	Advies	-
3. Pleisterwerk plafond	Geen asbest	-
3.1 Code: 1.05462	Mengmonster	-
4. Pleisterwerk muren	Geen asbest	-
4.1 Code: 1.05463	Mengmonster	-

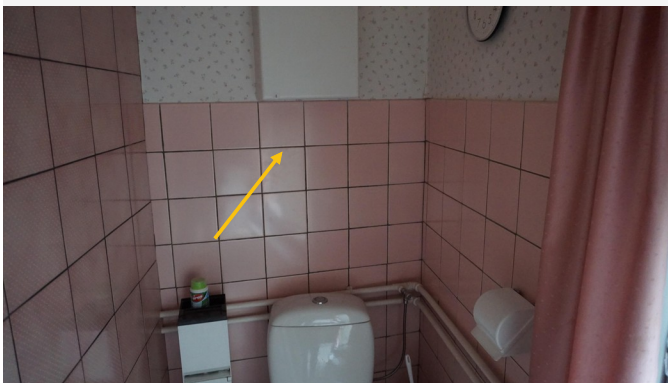
Vrije foto

Niet waarneembaar, tegels in goede staat.

Let op bij renovatie: er is een mogelijkheid dat de tegels met asbesthoudende tegellijm bevestigd zijn.

Identificatiemethode	Niet vast te stellen
Primaire drager	Binnenwand
(Asbest)materiaal	In-situ afwerkingslagen - Lijm laag
Bindmiddel	Lijm
Gebondenheid bindmiddel	Hecht

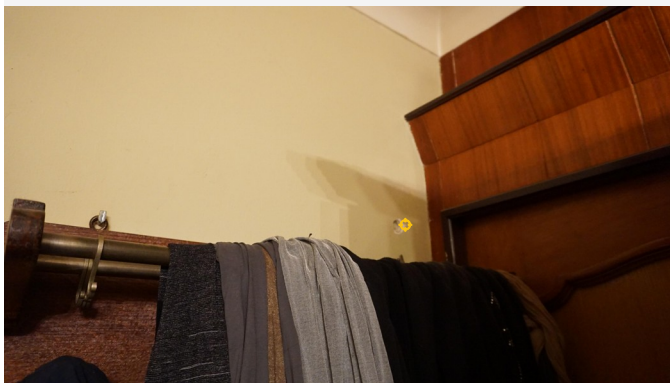
## Fiche 4: Pleisterwerk muren

Overzichtsfoto

Detailfoto

Geen asbest

#	Type	Referentie	Resultaat
4.1	Mengmonster	1.05463	Geen asbest

Beschrijving	Pleisterwerk muren
Omgeving	Binnen
Primaire drager	Binnenwand

<b>Bindmiddel van materiaal</b>	Gips - kalk
<b>Gebondenheid op basis van bindmiddel</b>	Niet-hechtgebonden
<b>Hoeveelheid (oppervlakte - dikte - aantal)</b>	• 113,00 m <sup>2</sup> - 1,00 cm - 1 stuk
<b>Totaal volume</b>	1,13 m <sup>3</sup>
<b>Identificatiemethode</b>	Vaststelling met monstername
<b>Destructieve handeling voor identificatie</b>	Nee
