Asbestinventarisatetest

Lommelsesteenweg 163, 3970 Leopoldsburg

Attestnummer : 20240109-000364.000

Uitgegeven op : 09.01.2024

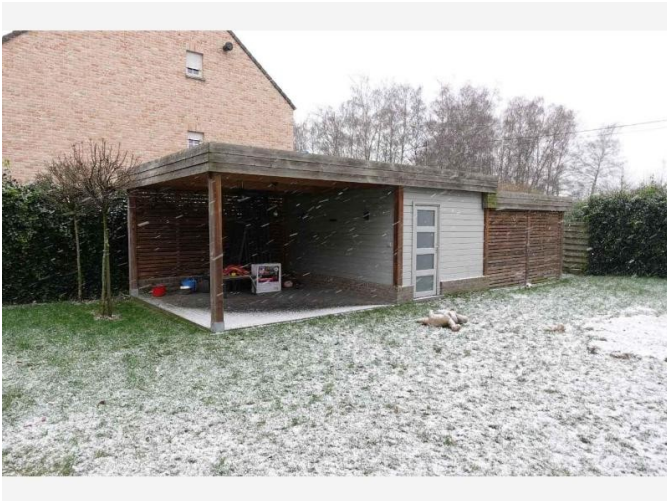
Recent gebouwd tuinhuis opgetrokken in hout en metalen dakbedekking. Er werden geen asbestverdachte materialen aangetroffen.

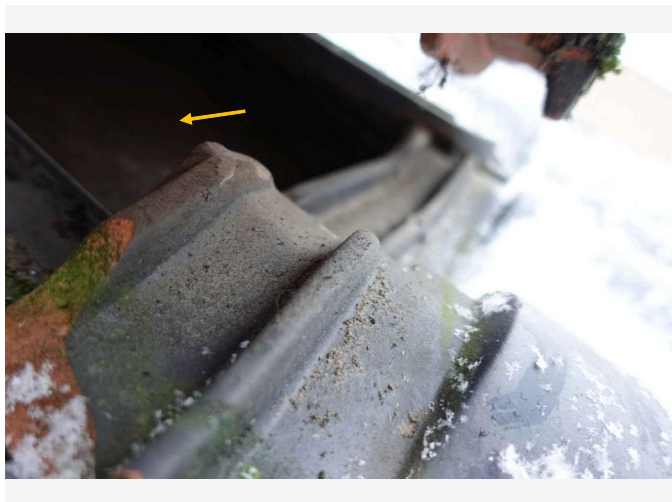
Het onderdak is Delta doek, dit is geen asbestverdacht materiaal.
