Asbestinventarisatetest

Kiefhoekstraat 139, 3940 Hechtel-Eksel

Attestnummer : 20240126-000127.000

Uitgegeven op : 26.01.2024

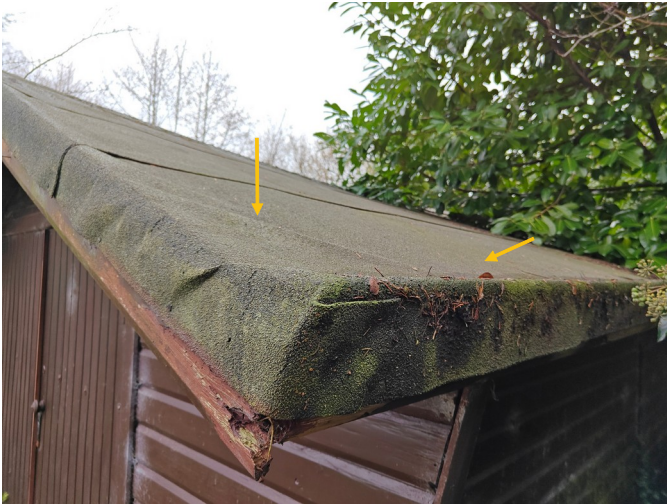
Overzichtsfoto

Eindbeoordeling materiaalrisico	Zeer laag materiaalrisico en/of zeer lage kans op vezelvrijgave
---------------------------------	---

Gebondenheid	Categorie 1: hechtgebonden in oorsprong
Asbestsoort (vezeltype)	Alleen chrysotiel
Asbestconcentratie	Laag (< 50%)
Afschermingsgraad van het gehele materiaal	Enkel randen niet afgeschermd maar geen contact met binnenluchtstromen
Toestand van het materiaal	Licht beschadigd, licht verweerd. Intact materiaal type Pical – asbestboard of categorie III 'gebondenheid'

Beschrijving	Roofing
Omgeving	Buiten
Primaire drager	Plat dak
Asbestmateriaal	Dak- en gevelbekleding - Roofing

Bindmiddel van asbestmateriaal	Bitumen (roofing, teer, asfalt)
Gebondenheid op basis van bindmiddel	Hecht
Hoeveelheid (oppervlakte - aantal)	<ul style="list-style-type: none"> • 70,00 m² - 1 stuk • 34,00 m² - 1 stuk
Totale oppervlakte	104,00 m ²
Eenvoudig bereikbaar	Ja
Bevestigingswijze	<ul style="list-style-type: none"> • Verlijmd, ingegoten, versmeerd
Identificatiemethode	<p>Vaststelling zonder monsternamen</p> <p>Motivatie: Groot risico op structurele gevolgschade (lekschade, werking installatie,...)</p>
Destructieve handeling voor identificatie	Nee
Opmerking	<p>De hoeveelheden zijn ter indicatie. Aan vermelde afmetingen/hoeveelheden of gewicht kunnen geen rechten worden ontleend.</p> <p>De roofing moeten we als verplicht asbestverdacht beschouwen. Om de aanwezigheid van asbest uit te sluiten is een laboanalyse nodig. Aangezien we dan een monster moeten nemen tot op de vaste drager is kans op lekken achteraf zeer groot. Daarom is het beter de analyse te laten doen wanneer er werken aan het dak moeten gebeuren.</p> <p>Op het chalet werd er een overzetsdak over de shingles gezet.</p>

- Zorg voor een veilig beheer. Vermijd het beschadigen van het asbestmateriaal. Controleer de toestand jaarlijks op wijzigingen.

- Eenvoudige handelingen: mag via doe-het-zelf of door werknemer(s) met opleidingsattest eenvoudige handelingen

Gelet op de bevestigingsmethode roofing is verwijdering zonder beschadiging moeilijk uit te voeren. De verwijderstechniek te bepalen met de asbestverwijderaar/ dakwerker met opleidingscertificaat.

Monsternamen voorafgaand aan toekomstige dakwerken is aangewezen om de aanwezigheid van asbest te bevestigen/uit te sluiten.

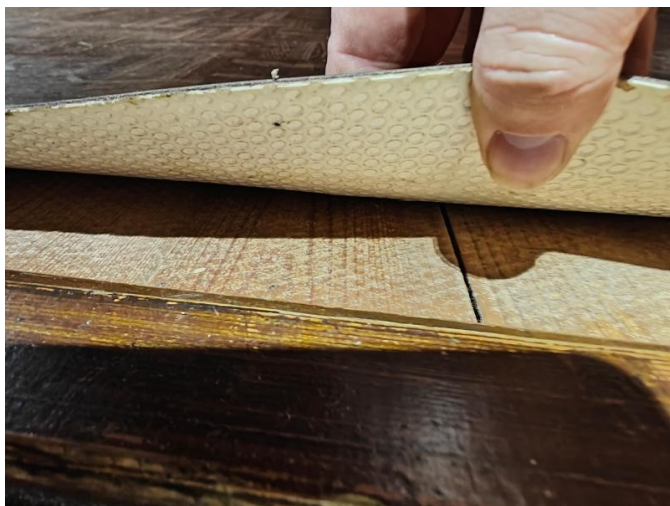
Vrije foto

De linoleum vloerkleden werden onderzocht en deze zijn niet asbestverdacht.

Identificatiemethode	Vaststelling & expertise (niet-asbestverdacht)
Primaire drager	Vloer

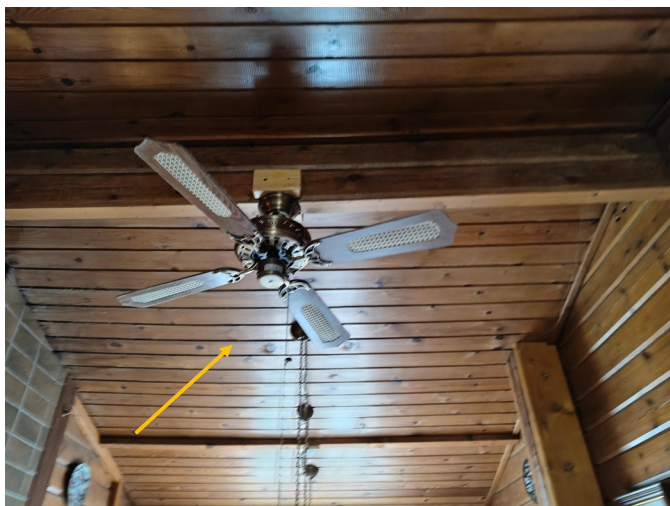
Vrije foto

In deze houten chalet werd geen pleisterwerk aangetroffen.

Identificatiemethode	Vaststelling & expertise (niet-asbestverdacht)
----------------------	--
