# Asbestinventarisatetest

De Warande 17, 3945 Ham

Attestnummer : 20240308-000345.000

Uitgegeven op : 08.03.2024

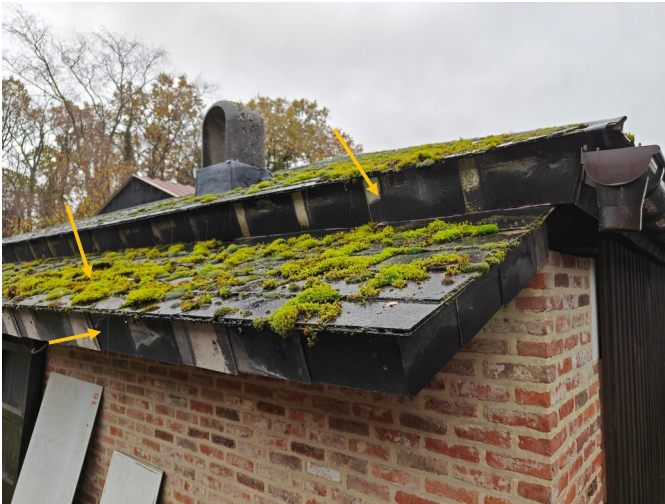
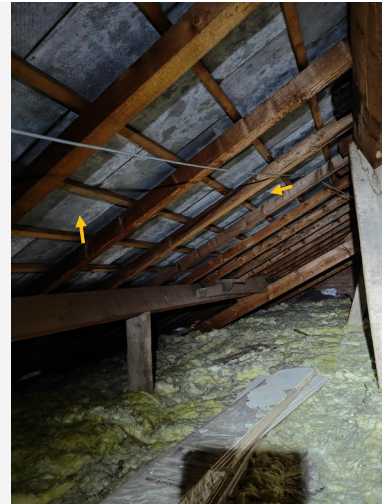
Overzichtsfoto

Detailfoto

Eindbeoordeling materiaalrisico	Laag materiaalrisico en/of verlaagde kans op vezelvrijgave
---------------------------------	--

Gebondenheid	Categorie 1: hechtgebonden in oorsprong
Asbestsoort (vezeltype)	Crocidoliet aanwezig
Asbestconcentratie	Laag (< 50%)
Afschermingsgraad van het gehele materiaal	Enkel randen niet afgeschermd maar geen contact met binnenluchtstromen
Toestand van het materiaal	Matig beschadigd, matig verweerd

Beschrijving	leien
Omgeving	Buiten
Primaire drager	Schuin dak

<b>Asbestmateriaal</b>	Dak- en gevelbekleding - Lei, shingle
<b>Bindmiddel van asbestmateriaal</b>	Cement
<b>Gebondenheid op basis van bindmiddel</b>	Hecht
<b>Hoeveelheid (oppervlakte - aantal)</b>	<ul style="list-style-type: none"> <li>• 225,00 m<sup>2</sup> - 1 stuk</li> </ul>
<b>Totale oppervlakte</b>	225,00 m <sup>2</sup>
<b>Eenvoudig bereikbaar</b>	Ja
<b>Bevestigingswijze</b>	<ul style="list-style-type: none"> <li>• Geklemd</li> <li>• Genageld, geniet</li> </ul>
<b>Identificatiemethode</b>	Vaststelling zonder monsternamen
<b>Destructieve handeling voor identificatie</b>	Nee
<b>Opmerking</b>	De hoeveelheden zijn ter indicatie. Aan vermelde afmetingen/hoeveelheden of gewicht kunnen geen rechten worden ontleend.

Het asbestmateriaal valt onder de mijlpaal van 2034.

Verwijderen

- Zorg voor een veilig beheer. Vermijd het beschadigen van het asbestmateriaal. Controleer de toestand jaarlijks op wijzigingen.
- Hemelwater dat afspoelt van asbestcement daken of gevels kan asbestdeeltjes bevatten. Gebruik het enkel voor gesloten circuits (bv. spoelen toiletten). Reinig na het vervangen van het dak of de gevel de dakgoten en regenwaterput of -ton om asbesthoudend sediment of slib te verwijderen

- Eenvoudige handelingen: mag via doe-het-zelf of door werknemer(s) met opleidingsattest eenvoudige handelingen  
Wegnemen intacte asbestleien kan met de nodige preventiemaatregelen (zie onderaan verslag) en voorzichtigheid zelf uitgevoerd worden.  
Bij verwijdering in eigen beheer dient men rekening te houden met de volgende stappen:  
Gebruik maken van de correcte pbm's (FFP3 masker, veiligheidsbril, overal type Tyvec met kap, handschoenen en overschoenen)

Materiaal voldoende bevochtigen/fixeren.

Niet beschadigen bij verwijdering. Materiaal in zijn geheel verwijderen.

Enkel handgereedschap gebruiken.

Geen derden aanwezig tijdens de werkzaamheden.

Toepassing dient dubbel verpakt of in de asbest-bigbags afgevoerd te worden.

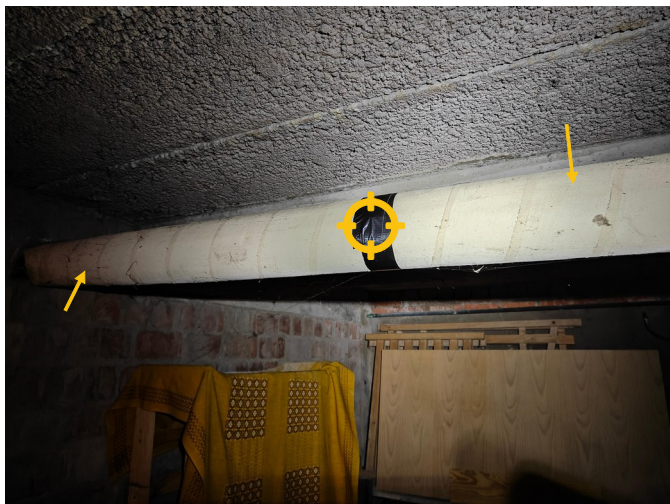
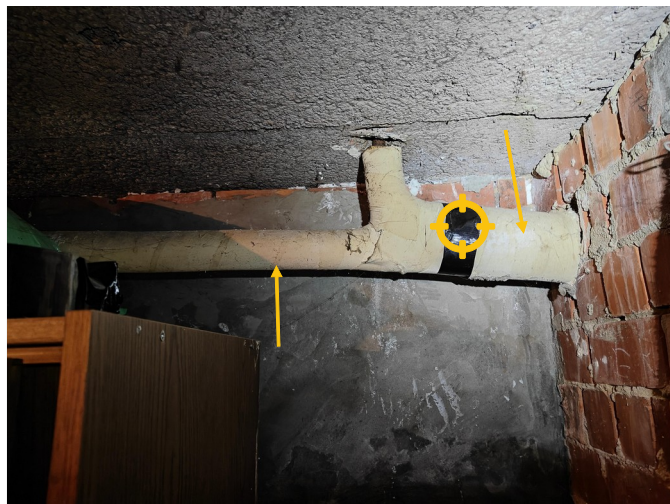
Overzichtsfoto

Detailfoto

Eindbeoordeling materiaalrisico	Verhoogd materiaalrisico en/of verhoogde kans op vezelvrijgave
---------------------------------	--

Gebondenheid	Categorie 2: niet-hechtgebonden met matrix
Asbestsoort (vezeltype)	Amfibool aanwezig, uitgezonderd crocidoliet
Asbestconcentratie	Hoog ( $\geq 50\%$ )
Afschermingsgraad van het gehele materiaal	Geheel of deels (ook) vrij aan de binnenlucht
Toestand van het materiaal	Licht beschadigd, licht verweerd. Intact materiaal type Pical – asbestboard of categorie III 'gebondenheid'

#	Type	Referentie	Resultaat
2.1	Mengmonster	3945DWA17-L1	Amosiet

Beschrijving	leidingisolatie
Omgeving	Binnen
Primaire drager	HVAC infrastructuur en uitrusting
Asbestmateriaal	In-situ afwerkingslagen - Thermische isolatie

<b>Bindmiddel van asbestmateriaal</b>	Gips - kalk
<b>Gebondenheid op basis van bindmiddel</b>	Niet-hechtgebonden
<b>Hoeveelheid (lengte - omtrek - dikte - aantal)</b>	<ul style="list-style-type: none"> <li>• 4,50 m - 25,00 cm - 4,00 cm - 2 stuks</li> </ul>
<b>Totaal volume</b>	0,09 m <sup>3</sup>
<b>Eenvoudig bereikbaar</b>	Ja
<b>Bevestigingswijze</b>	<ul style="list-style-type: none"> <li>• Verlijmd, ingegoten, versmeerd</li> </ul>
<b>Identificatiemethode</b>	Vaststelling met monsternamen
<b>Destructieve handeling voor identificatie</b>	Nee
<b>Opmerking</b>	De hoeveelheden zijn ter indicatie. Aan vermelde afmetingen/hoeveelheden of gewicht kunnen geen rechten worden ontleend.

Het asbestmateriaal valt onder de mijlpaal van 2034.

Verwijderen

- Zorg voor een veilig beheer. Vermijd het beschadigen van het asbestmateriaal. Controleer de toestand jaarlijks op wijzigingen.

- Hermetische zone (erkend asbestverwijderaar)  
Vrijkomen van vezels is bij verwijdering leidingisolatie onvermijdelijk. Gespecialiseerde technieken zijn nodig om emissies te voorkomen. De juiste verwijderingstechniek is te bepalen met de asbestverwijderaar, mogelijk kan deze toepassing in couveusezak techniek verwijderd worden. Deze risicobeoordeling dient zoals gezegd door de asbestverwijderaar gemaakt te worden.

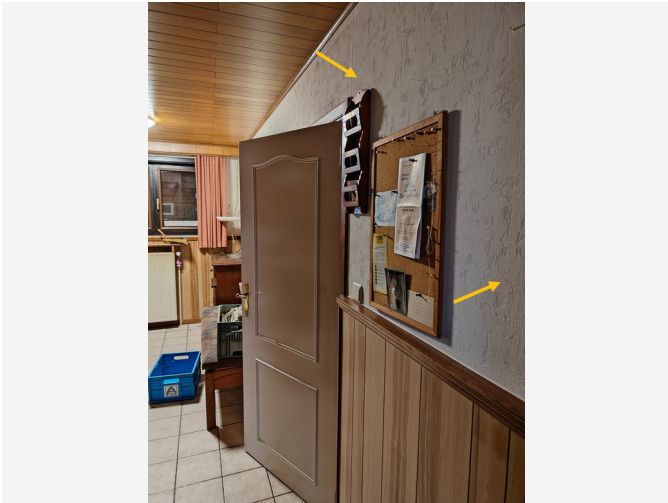
Overzichtsfoto

Detailfoto

Geen asbest

#	Type	Referentie	Resultaat
3.1	Mengmonster	3945DWA17-M1	Geen asbest

Beschrijving	pleisterwerk
Omgeving	Binnen
Primaire drager	Binnenwand
Bindmiddel van materiaal	Gips - kalk

<b>Gebondenheid op basis van bindmiddel</b>	Niet-hechtgebonden
<b>Hoeveelheid (oppervlakte - dikte - aantal)</b>	• 185,00 m <sup>2</sup> - 1,30 cm - 1 stuk
<b>Totaal volume</b>	2,405 m <sup>3</sup>
<b>Identificatiemethode</b>	Vaststelling met monstername
<b>Destructieve handeling voor identificatie</b>	Nee
<b>Opmerking</b>	De hoeveelheden zijn ter indicatie. Aan vermelde afmetingen/hoeveelheden of gewicht kunnen geen rechten worden ontleend.
