# Asbestinventarisatetest

Hoekstraat 9, 3940 Hechtel-Eksel

Attestnummer : 20240316-000024.000

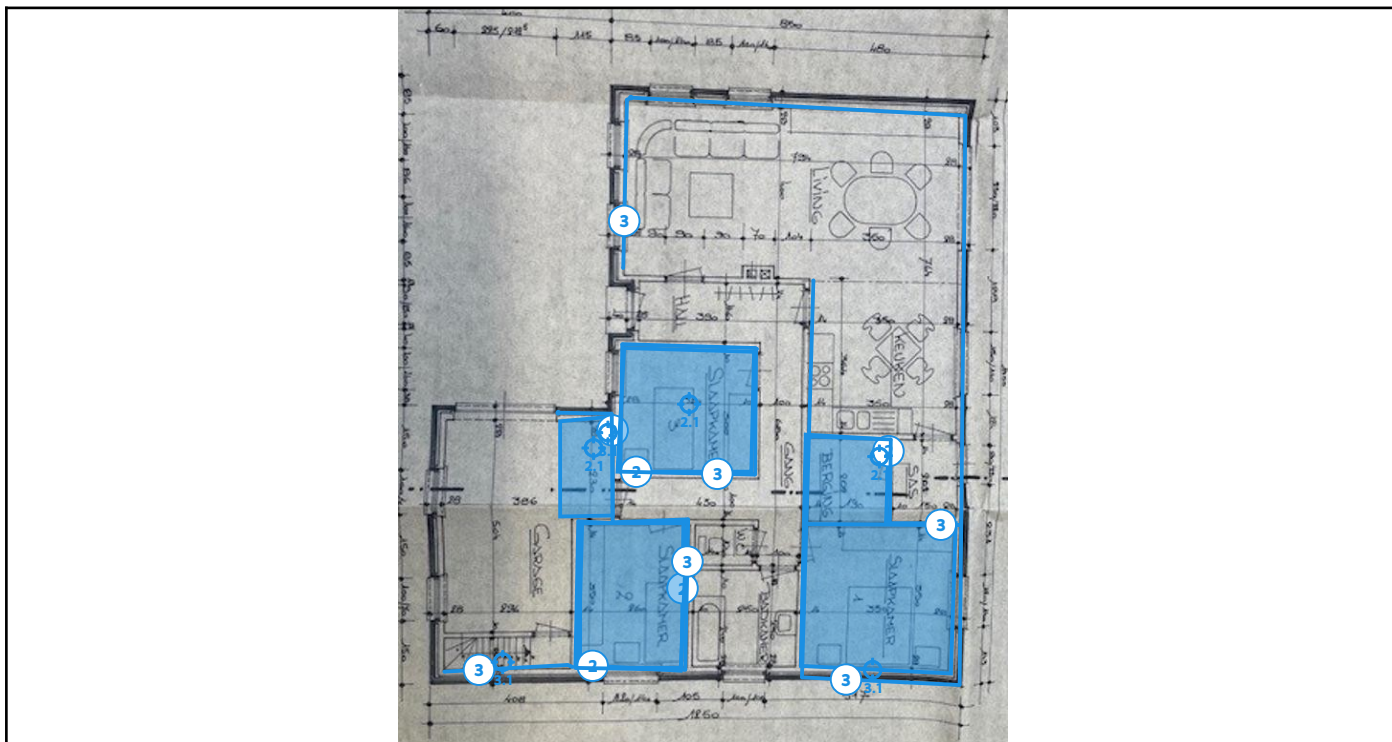
# Plan 1.1: gelijkvloers

Beschrijving	Type	Actie
2. pleisterwerk plafonds	Geen asbest	-
2.1 Code: 3940HOE9-P1	Mengmonster	-
3. pleisterwerk muren	Geen asbest	-
3.1 Code: 3940HOE9-M1	Mengmonster	-

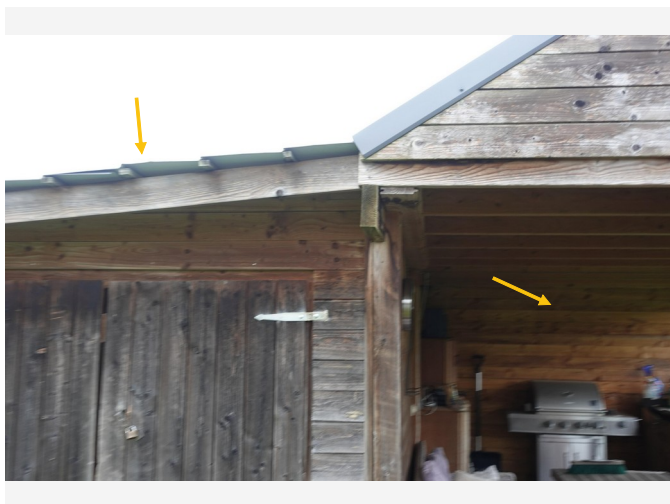
Vrije foto

Houten tuinhuis/ pergola met metalen dakbedekking . Er werden geen asbestverdachte materialen aangetroffen tijdens de inspectie.
