Asbestinventarisatetest

Hospitaalstraat 4/8, 3970 Leopoldsburg

Attestnummer : **20240410-000079.002**

Uitgegeven op : **10.04.2024**

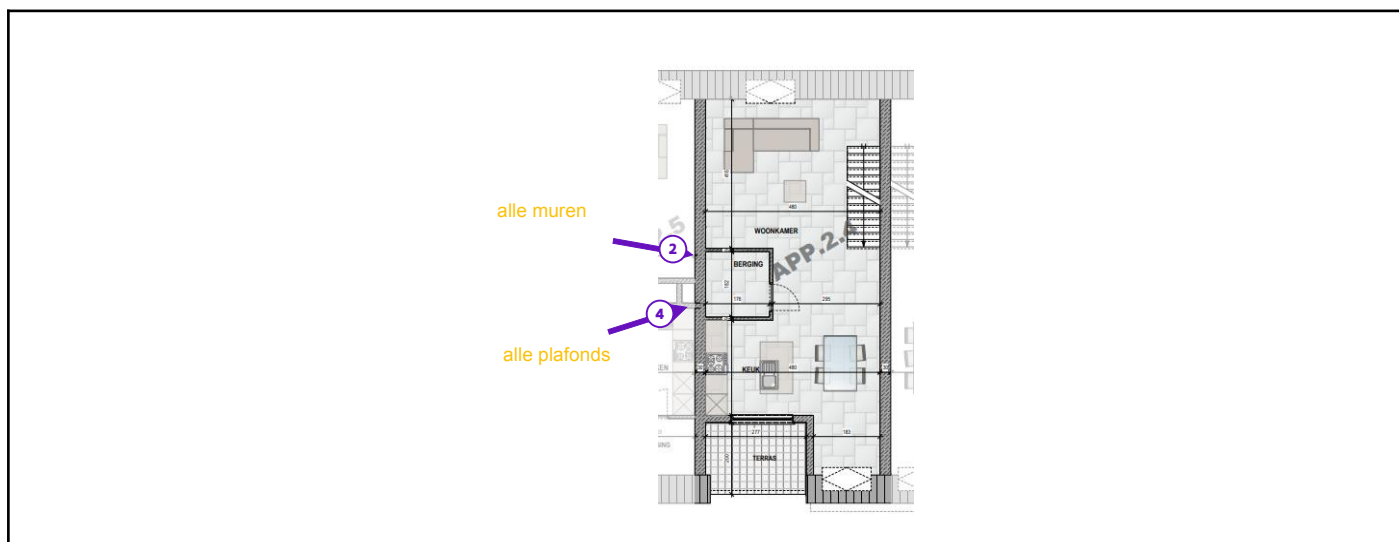
Plan 1.1: verdieping

Beschrijving	Type	Actie
2. muurbekleding	Advies	-
4. plafonds	Advies	-

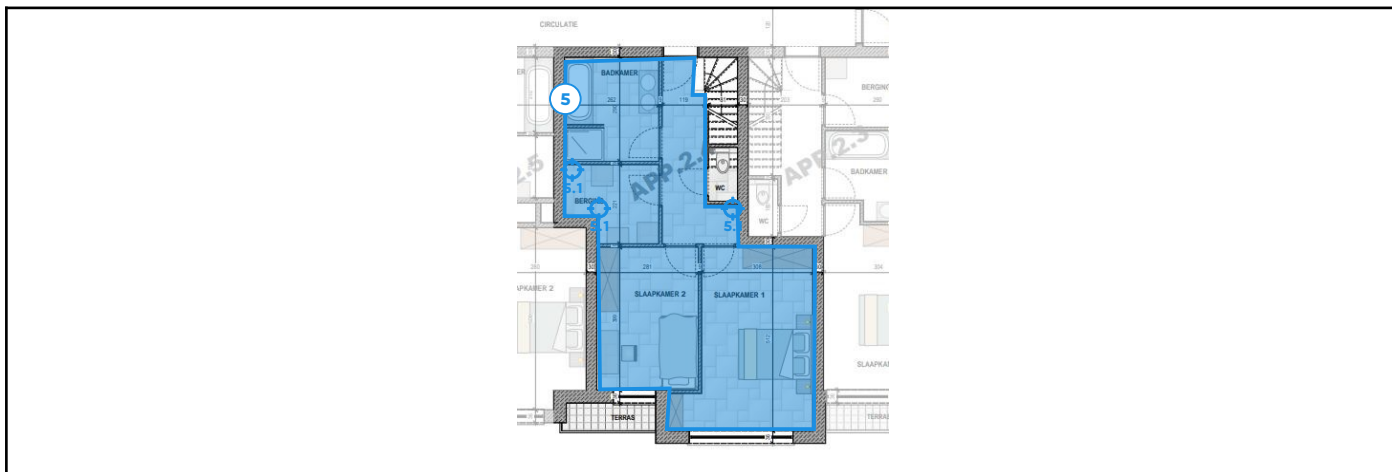
Plan 1.2: verdieping 2

Beschrijving	Type	Actie
5. pleisterwerk plafonds	Geen asbest	-
5.1 Code: 3970HOS4B8-P1	Mengmonster	-

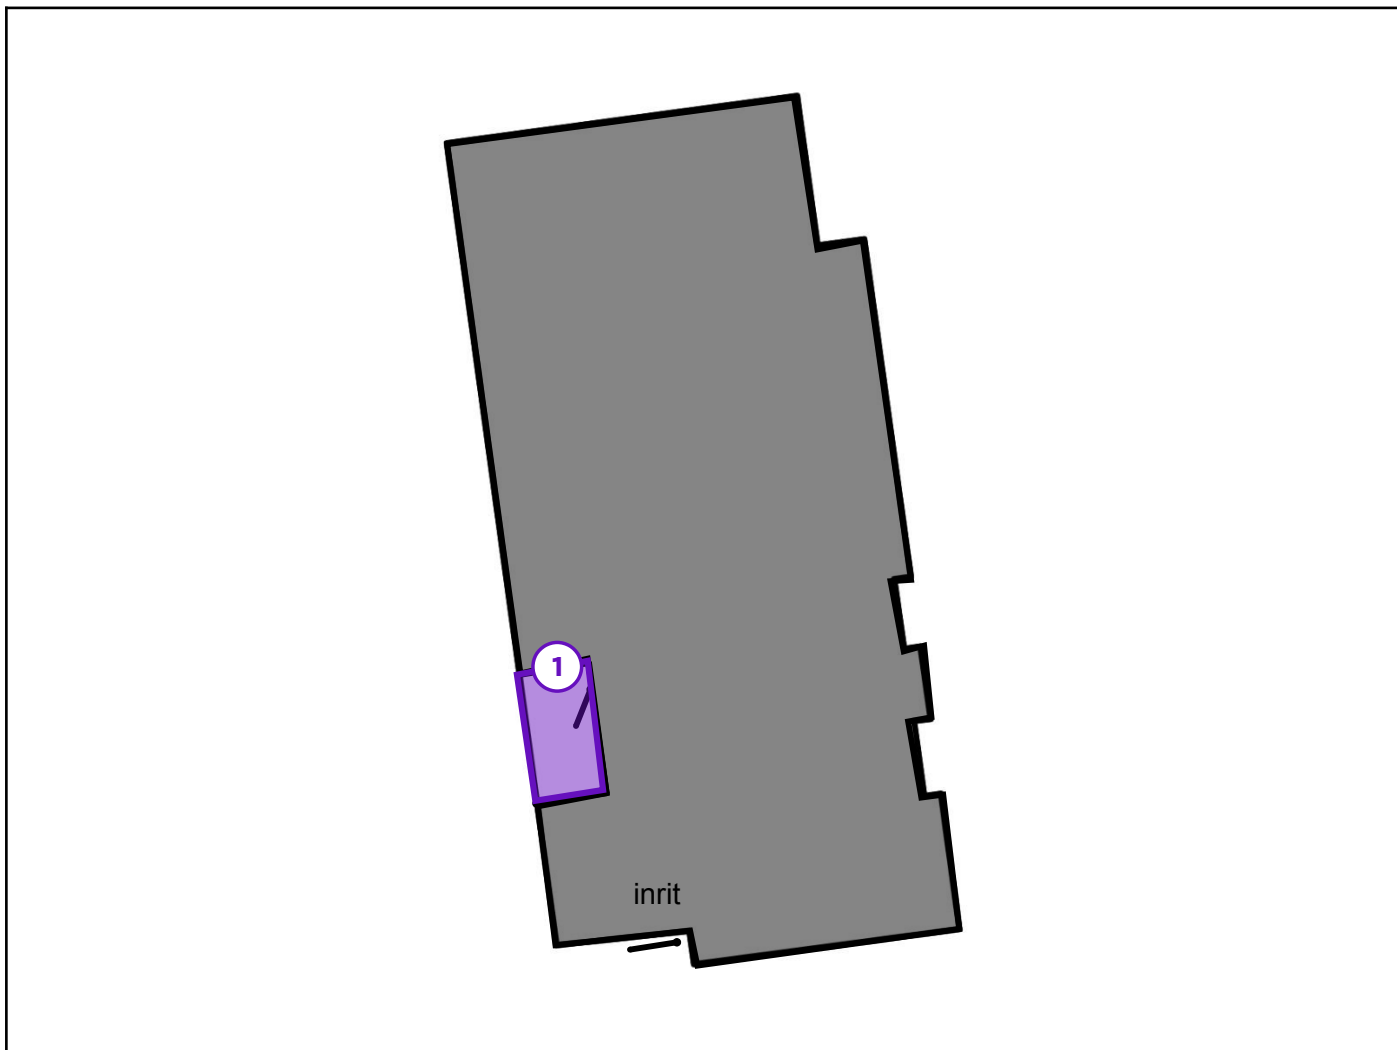
Plan 1.3: kelderberging

Beschrijving	Type	Actie
1. kelder berging	Advies	-

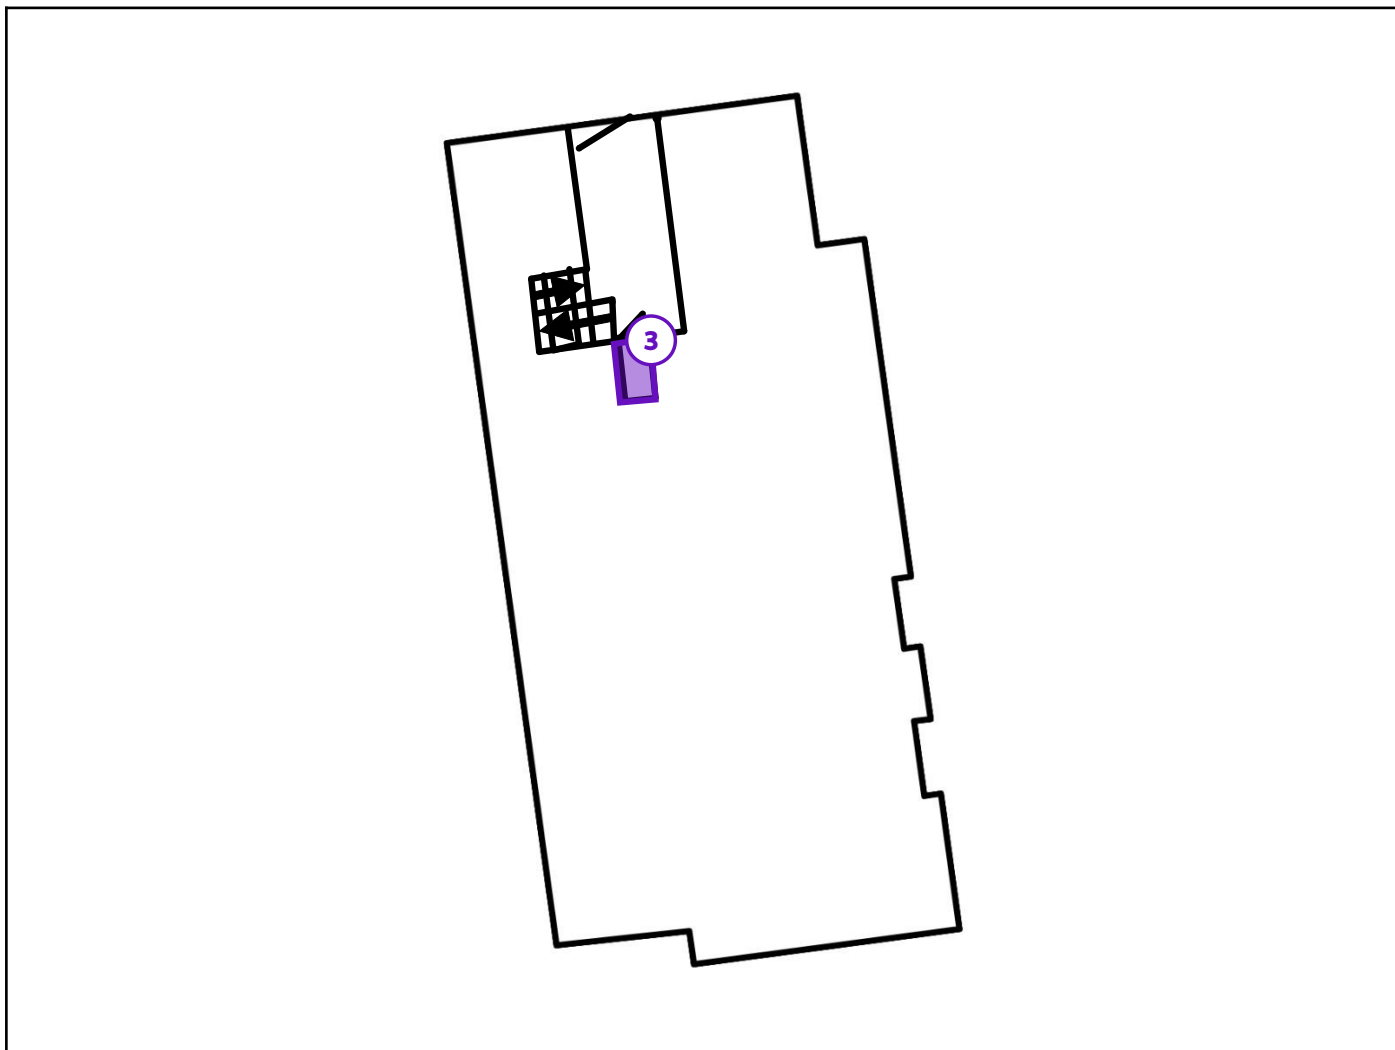
Plan 1.4: berging tussenverdieping

Beschrijving	Type	Actie
3. berging tussenverdiep traphal	Advies	-

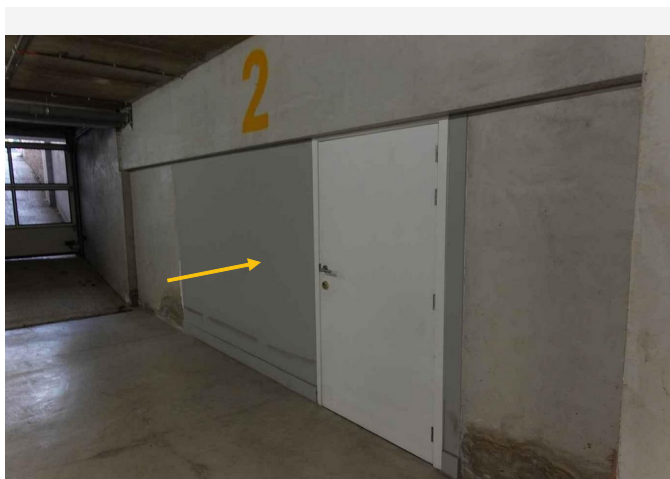
Vrije foto

voormalig autostaanplaats die werd afgeschermd met gyproc muur. Gegoten betonnen kelder met betonnen vloer. Er werden geen asbestverdachte materialen aangetroffen tijdens de inspectie.

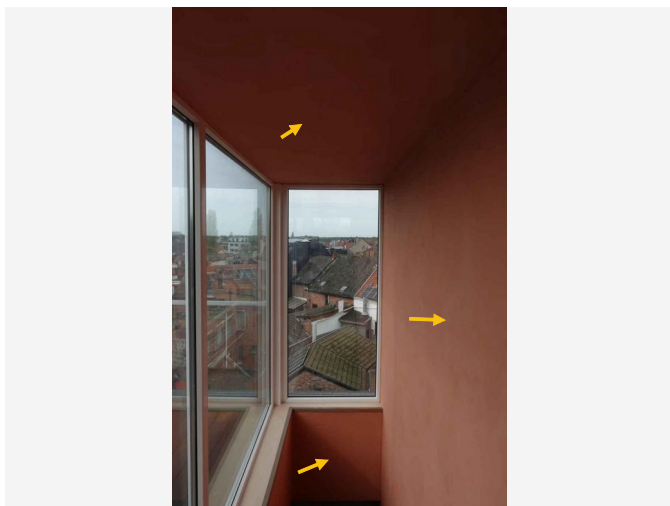
Vrije foto

De gehele bouw werd in 2012 gesaneerd en omgebouwd tot appartementen. Alle binnenmuren zijn bekleedt met gyproc, dit is geen asbestverdacht materiaal.

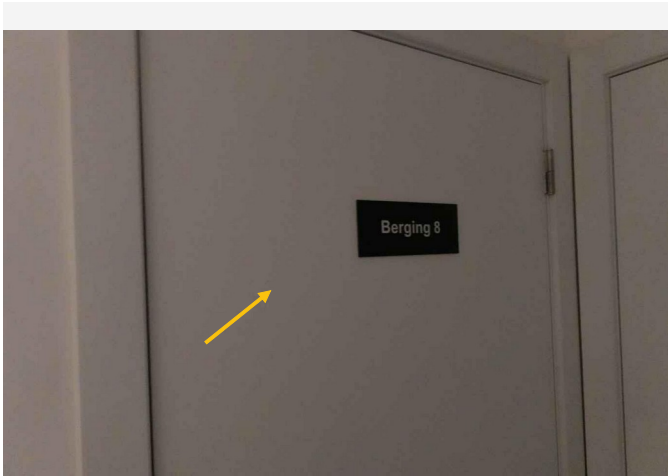
Vrije foto

Berging op het tussenverdiep in de traphal van de inkom. Er werden geen asbestverdachte materialen aangetroffen tijdens de inspectie.

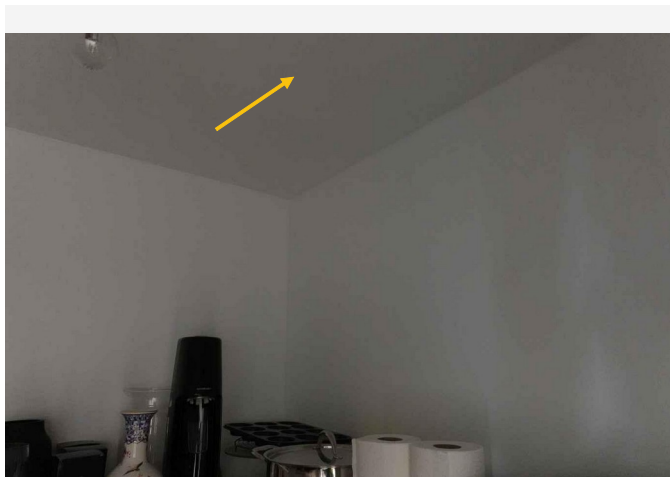
Vrije foto

De aangetroffen plafonds op deze verdieping zijn opgetrokken gyproc. Dit is geen asbestverdacht materiaal.

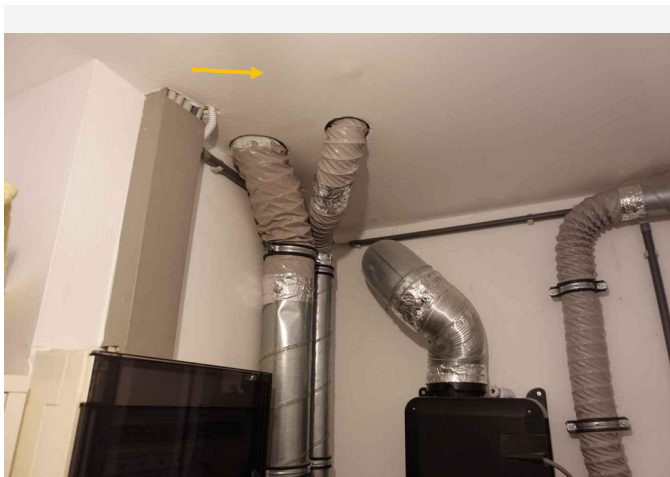
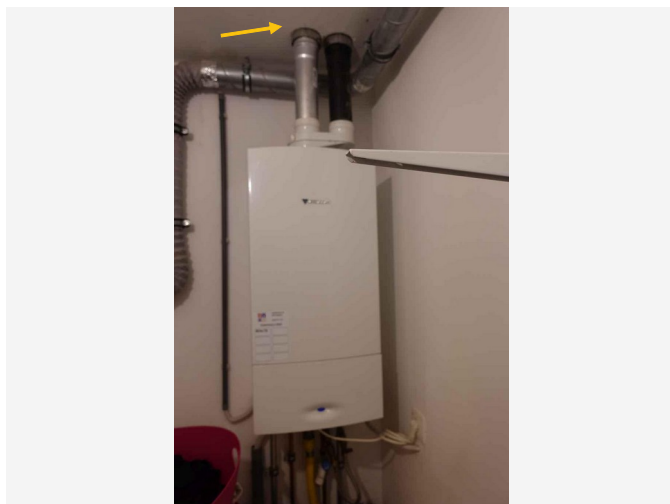
Fiche 5: pleisterwerk plafonds

Geen asbest

#	Type	Referentie	Resultaat
5.1	Mengmonster	3970HOS4B8-P1	Geen asbest

Beschrijving	pleisterwerk plafonds
Omgeving	Binnen
Primaire drager	Plafond
Bindmiddel van materiaal	Gips - kalk

Gebondenheid op basis van bindmiddel	Niet-hechtgebonden
Hoeveelheid (oppervlakte - dikte - aantal)	• 0,10 m ² - 0,10 cm - 1 stuk
Totaal volume	< 0,001 m ³
Identificatiemethode	Vaststelling met monstername
Destructieve handeling voor identificatie	Nee
Opmerking	<p>De hoeveelheden zijn ter indicatie. Aan vermelde afmetingen/hoeveelheden of gewicht kunnen geen rechten worden ontleend.</p> <p>Omwille van het negatieve resultaat van de analyse werd er geen oppervlakte berekening gemaakt.</p>
